負の遺産としての亜炭採掘跡空洞

Cavities in Abandoned Lignite Mines as Negative Heritage

川 本 朧 万 (かわもと としかず)
名古屋大学 名誉教授Ömer Aydan (アイダシ オメル)
東海大学教授 海洋学部

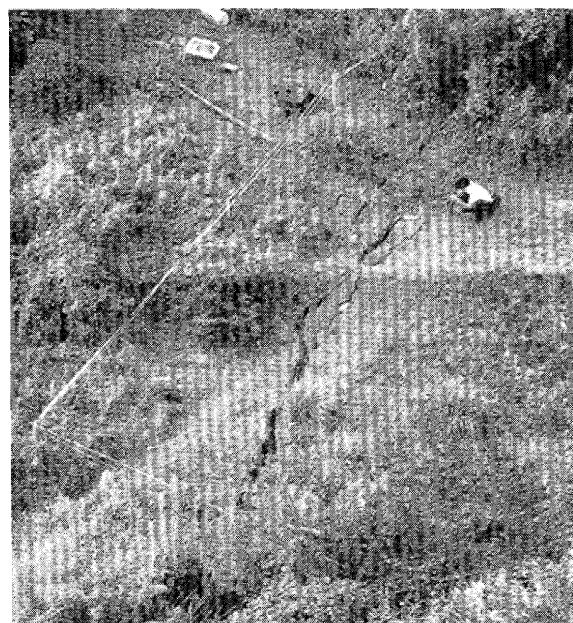
写真—2 亜炭採掘跡空洞による地表沈下（岐阜県御嵩町比地区、平成19年9月19日、中日新聞による）

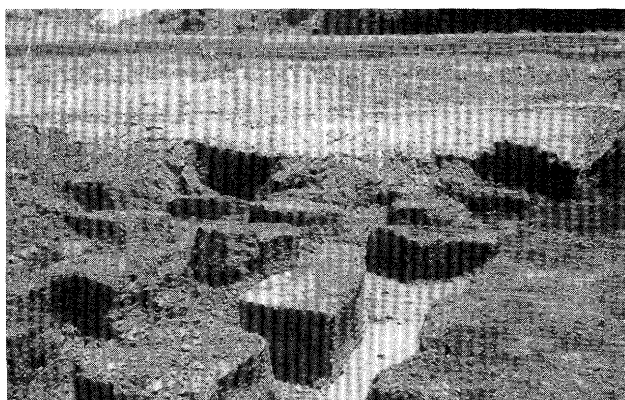
写真-3 残柱式で掘削された空洞跡地(美濃炭田可児地区)(地表面をはがした状態)

美濃地方の亜炭層は一般に残柱式（図—2および写真—3）で掘削されており、口絵写真—8に示すように空洞周囲の岩盤はいくぶん風化・変質しているものの、初期的には大きな変形を起こさず安定している。しかし、風化や変質が進んで、クラックが多く発生してくるにし
