松本城の軟弱地盤対策工法

Countermeasures for Soft Ground in Matsumoto Castle

府川 裕史 (ふかわ ひろふみ)

学生編集委員 (横浜国立大学大学院)

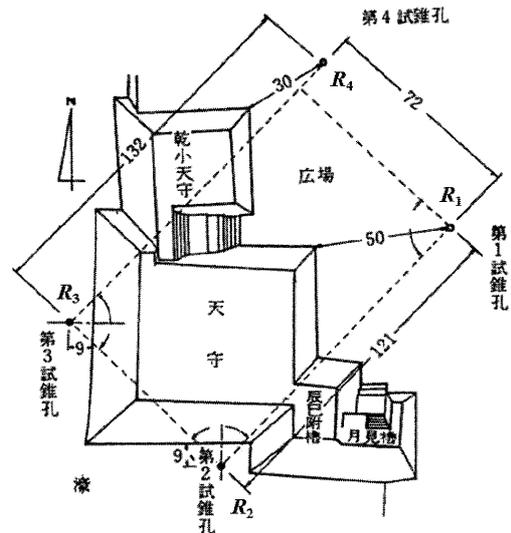
図一 天守とボーリング孔の配置 (「国宝松本城 解体・調査編」²⁾より。一部加筆)

この地域の西部および南部は昔湿地であったと伝えられており、修理に伴い地質の調査が行われました。調査はボーリングによる地質調査 (図一) と、圧縮せん断試験の結果による軟弱地層の支持力の算出が行われました。以下に地盤調査結果の概要を示します。

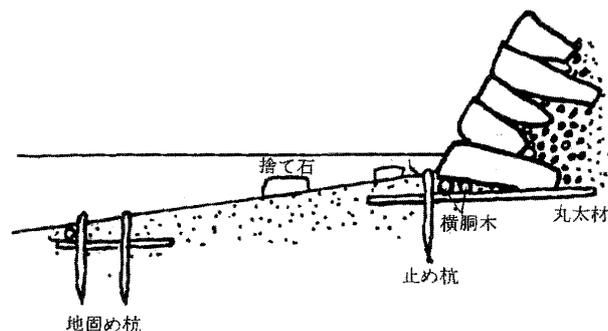
図-3 筏地形の概略図³⁾

図-3に筏地形の概略図を示します。石垣前縁の線に対して直角方向に丸太材(直径約12 cm, 長さ約3 m)をほぼ50 cm間隔に敷き並べ、その上に根石前縁より約50 cm内側に横胴木(直径約18 cm, 長さ約4.5 m)を敷きます。この筏型に組まれた部材が直接の石垣の荷重を受け持つ機能を持ちます。その筏型部材の前方には「止め杭」が打ち込まれ、この止め杭が堀底のところどころに配置された「捨て石」と共に、天守の重みのために石垣全体が堀側へ滑るのを防ぎます(写真-1)。

さらに「地固め杭」2列が石垣の西側前方4 mから5 mに立て連ねられ、地盤の移動防止を強化しています。

以上のように筏地形は石垣を直接受け持つ筏状部材と、地盤の滑りを防ぐ地固め杭の二重構造により、石垣を支えています。
