# 鉄道土構造物の災害復旧

Restoration of Railway Earth Structures Damaged due to Disaster

(公財) 鉄道総合技術研究所 防災技術研究部 部長

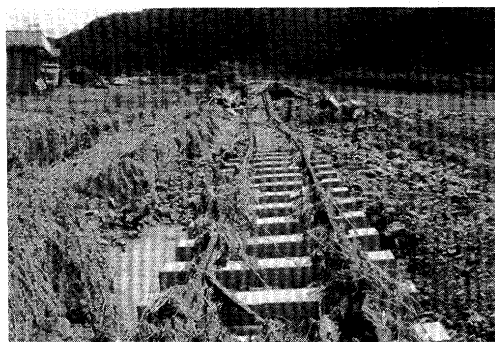
図一 線路流失の例

鉄道で発生する斜面災害の多くは、盛土の崩壊、切土の崩壊、土砂流入や土石流、線路流失、落石などに分類され、この他まれに地すべりによる災害が発生している。ここで、線路流失という被災形態は鉄道特有の分類であると思われる。これは、豪雨によって河川や水路から氾濫した流水が線路に達し、道床を流失させる災害を指している。平成21年に発生した台風9号による災害では、兵庫県西部を流れる作用川流域における中小河川の氾濫により、広い範囲で図一のような氾濫水による線路流失が発生した<sup>1)</sup>。

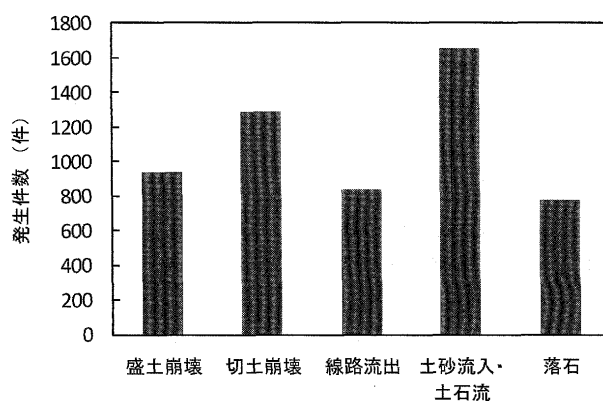
図一2 災害種別毎の発生件数 (1996年～2010年)

図一2はJR旅客6社で過去15年間に発生した上記地すべりを除く5種類の災害について、種別ごとに発生件数を示したものである。これら5種類の災害については、15年間で約5500件発生しており、毎年数百件の斜面災害が発生していることがわかる。また、図一2に示したデータのうち前半および後半の各7年間で比較した結果を図一3に示す。両者の発生件数は、前半が約2300件、後半が約2900件と、近年7年間の方が増加しているが、近年、切土崩壊・変状および道床・線路流出等の割合が減少し、その一方で、土砂流入・土石流および落石・岩石崩壊の割合が増加していることがわかる。また、線路流失については、割合こそ低下しているものの、その発生件数自体は近年増加する傾向にある。この

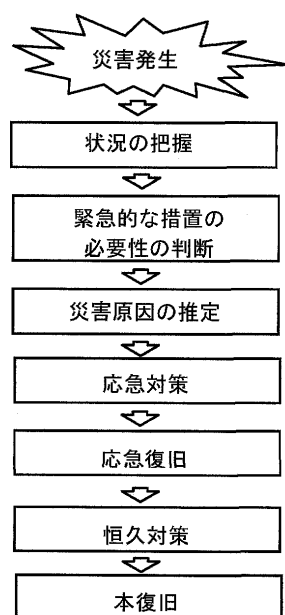
図—4 基本的な復旧までのながれ

復旧に向けた取り組みは、通常、図—4 に示すような流れに概ね沿って行われる。

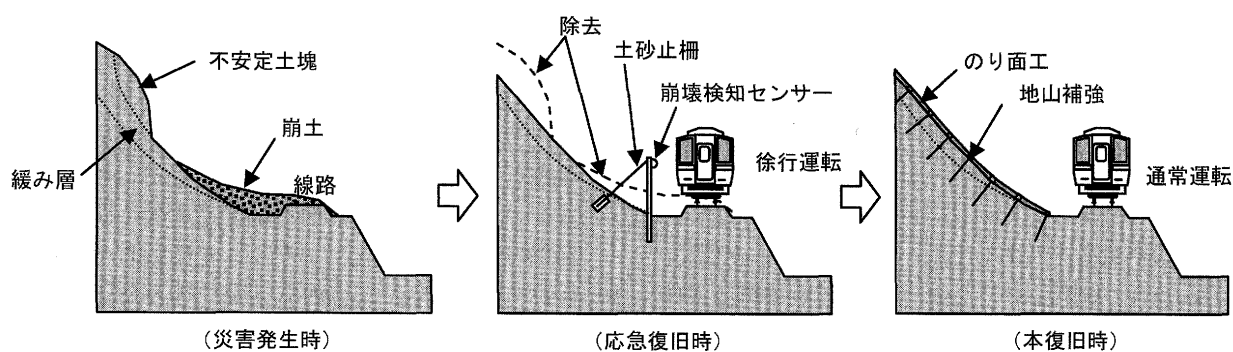
図一5 応急復旧と本復旧の例

例えば、図—5 に示した斜面崩壊による土砂流入のような被災形態の場合、線路上に堆積した土砂を除去することで、列車を走らせることはできる。しかし、発生源に対策が施工されていない状態では、再び崩壊が発生し崩土が線路に到達する可能性が考えられる。そこで、一定量の崩土に対する土砂流入防止を目的とした土砂止柵

を線路脇に施工する。また、予想を越える規模で崩壊が発生して土砂止柵が倒れ、崩土が線路に到達する場合を想定して崩壊検知センサーを設置しておき、このような場合でも列車を安全に停車できるように措置しておく。このような不測の事態に対する備えを講じた上で、十分な安全が確保されたと判断されれば応急復旧として列車の運行再開を行う。この場合、応急復旧までの対策は、崩土および発生源の不安定箇所を除去、土砂止柵および崩壊検知センサーの設置であり、短時間での応急復旧が可能となる。この後、列車を運行させながらより詳細な調査を行い、これを基に崩壊要因を除去するための崩壊発生源に対する補強対策を行うなど、恒久的な安定化対策（恒久対策と呼ぶ）を実施する。恒久対策が終了した後に土砂止柵および崩壊検知センサーを除去し、徐行を解除することで崩壊以前の運行状態に戻すことができ、本復旧が完了となる。

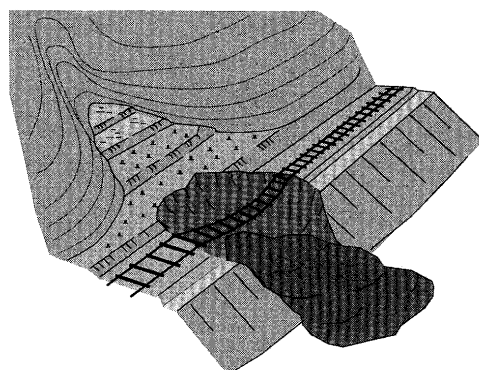
図一7 沢の出口に位置する盛土の崩壊

このような箇所に対しては、常時に流水はなくても異常時対応として横断排水工を施工する必要がある、また、盛土内の浸透水を円滑に排出する対策が必要と考えられる。したがって、盛土の復旧にあたっては、横断排水工の設置の他に、排水プランケットの設置や排水パイプの打設など、浸透水の積極的な処理といった不安定要因を排除するための対策を欠かすことはできない。また、状況に応じて上方の沢水をきり廻す水路工を検討する必要がある。
