## 2.4.2 白山砂防

### 2.4.2 Haku-san SABO

建設省金沢工事事務所 副所長

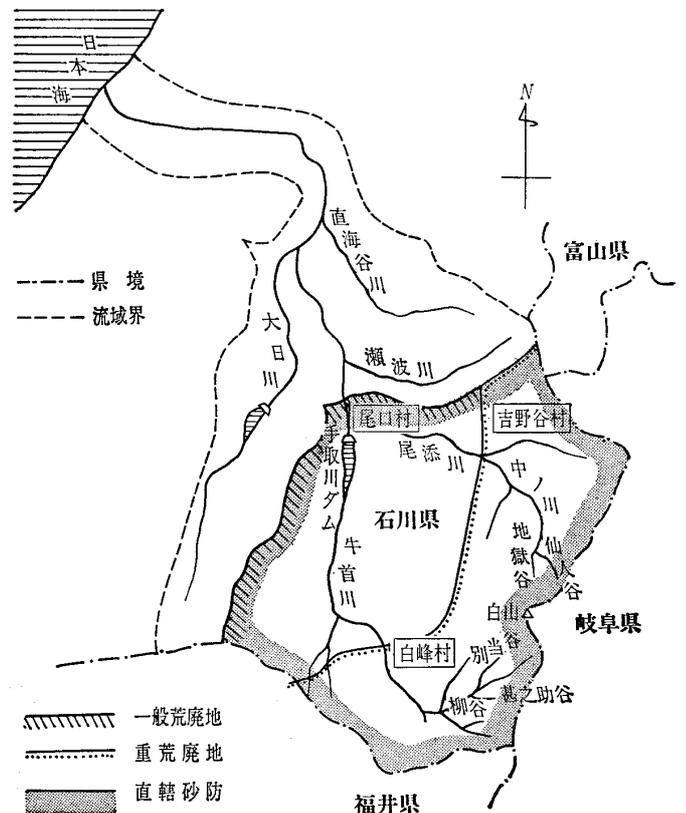
図一 白山砂防事業区域図

白山砂防のうち直轄事業は建設省金沢工事事務所が実施しており、牛首川と尾添川の合流点より上流部の444.32km<sup>2</sup>が事業区域である。水源部は、急峻な地形をなし、火山活動による風化が著しく、地質がぜい弱であり、しかも多雨、多雪地帯のため流域内の各所に大規模な崩壊地が発生しており、中

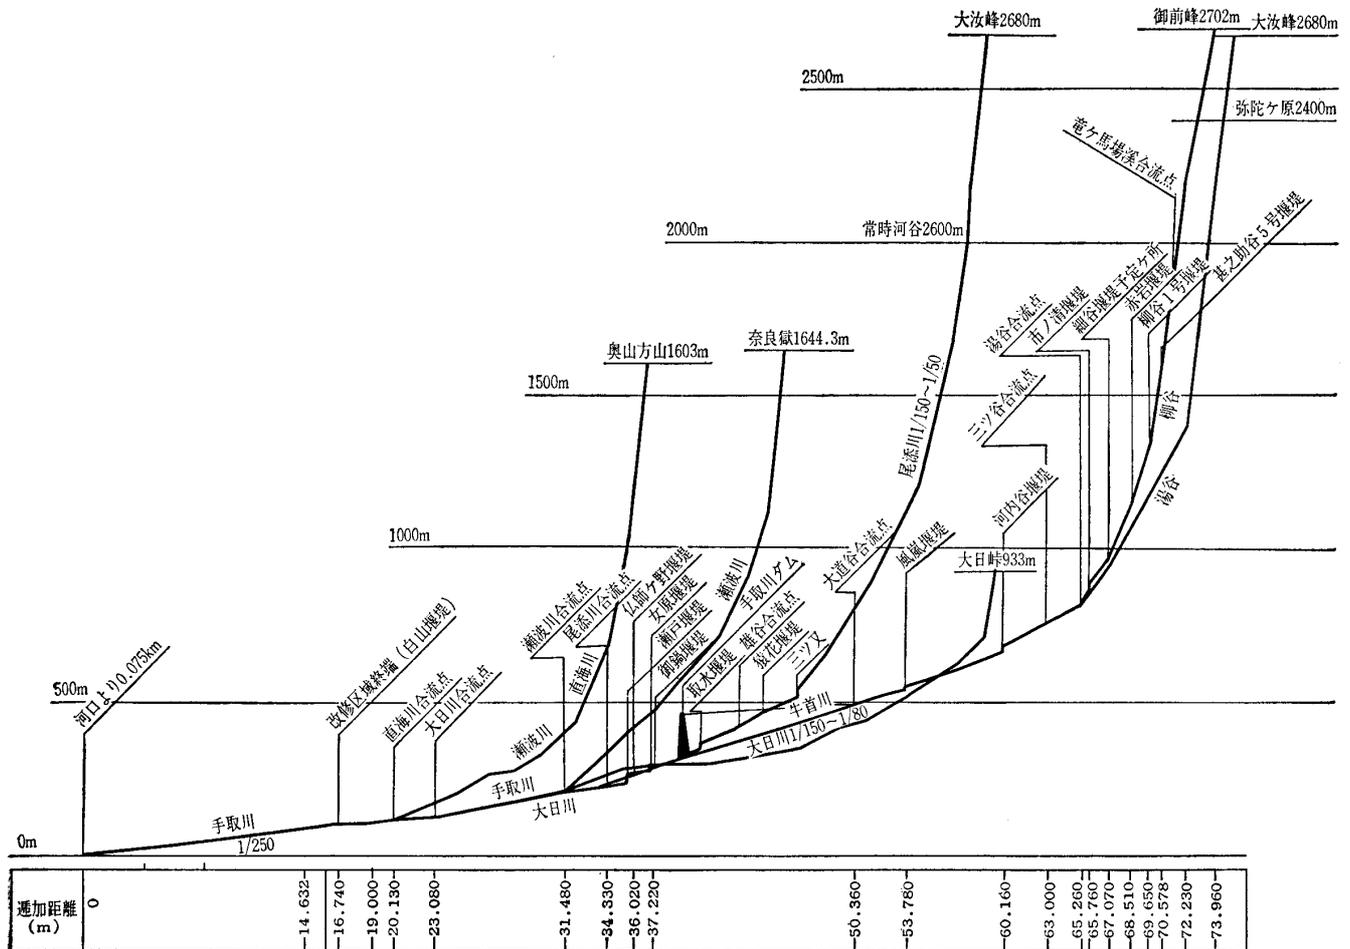
図一 手取川縦断面図

手取川は流域面積809km<sup>2</sup>、流路延長72kmの一级河川であり、本流は柳谷、牛首川へと下り尾添川、大日川その他の支川を合流して、鶴来町地先に至り、これより山間部を離れ、自らが形成した広大な扇状地を西流し河口に注ぐ。その流域面積は石川県面積の約2割にも達する県内第一の河川である。また、平均河床勾配約1/27の全国有数の急流河川でもある。

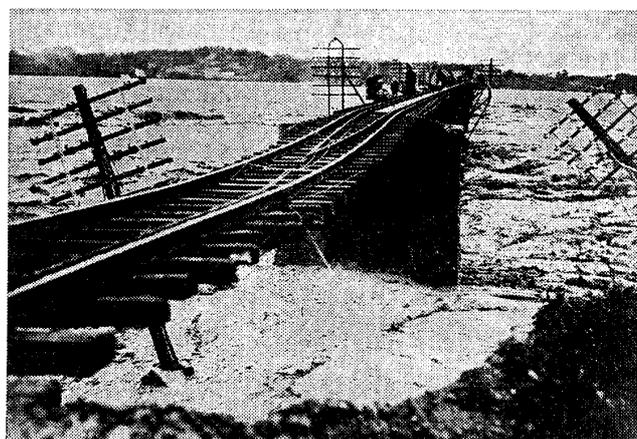
写真-3 昭和9年の被災状況

和9年7月の災害である。この年は水源地に例年がない多くの残雪があり, 気温の急上昇による融雪と400mm以上に達する豪雨が重なり, これによって発生した崩壊土砂が下流河川への土石流となって流下したため, 被害は上流から河口までほとんど全流域にわたり, 未曾有の大災害となった。

これによって, 別当谷, 柳谷, 甚之助谷等の流域崩壊土砂量は推定約1億 $m^3$ に達し, そのうち約2千万 $m^3$ は河床堆積土として残ったといわれており, そのため河床の上昇が著しく市ノ瀬で12m, 赤岩で7m, 風嵐で7m, これより下流桑島で4m, 尾添川合流点では3m程度の上昇をみた。

特に下流石川, 能美平野の被害は目をおおうばかりの惨状を呈し, 堤防は全体の約3割が破壊し, 河状は土砂礫の原と化した。流域全体で流失家屋172戸, 死者97名に及び, さらに農地の埋没, 交通機関の寸断等も伴う記録的な大惨事となった。

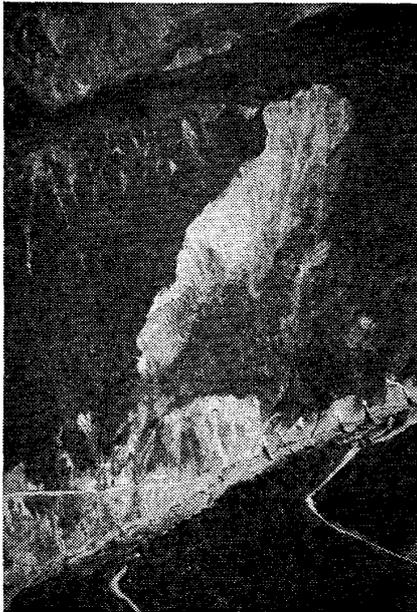
写真一4 別当大崩

昭和9年の災害以前の砂防事業は甚之助谷, 柳谷に集中していたため, この災害では無施設の溪流からの土砂流出が著しく, 中でも昭和9年7月10日夜に発生した別当谷の崩壊が大規模なものであり, 右岸山腹が長さ約900m, 幅約200mの範囲で一時に崩

壊したもので, 別名「別当山津波」とも呼ばれた。現在でもこの崩壊形状が明りょうに残されている。さらに, 昭和9年の土砂流出の激しさを物語るものとして, 今でも牛首川の河原に残る百万貫の石がある。これは現在位置の約1km上流で合流する右支川宮谷川から土石流とともに流下したものとされている。高さ13m, 長さ21m, 幅15mの粗粒砂岩の巨石であり, 県道の路側に説明標識が立ち登山者達を驚かせている。

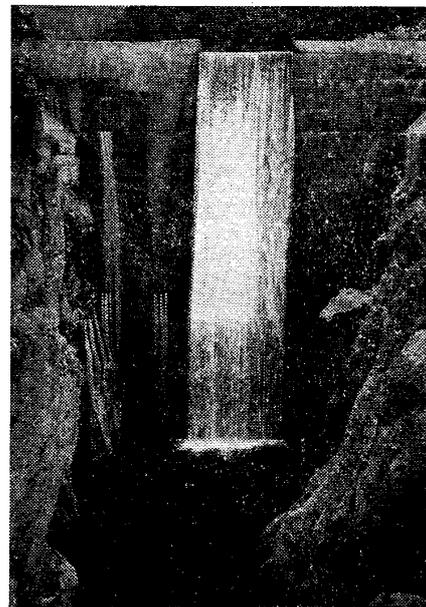
写真一6 御鍋砂防ダム

**写真一6**は御鍋砂防ダムで、ダム高41m、貯砂量230万 $m^3$ の規模を有する手取川最大の貯砂ダムである。尾添川下流部の、兩岸とも断崖からなる狭さく部に築造され、堤体は三次元解析により設計した。昭和27年に着手し、5年間で完成した。本ダムの施工に際し最も困難であったのは、狭さく部であるため排水路を切り変えながら打設を行った点である。

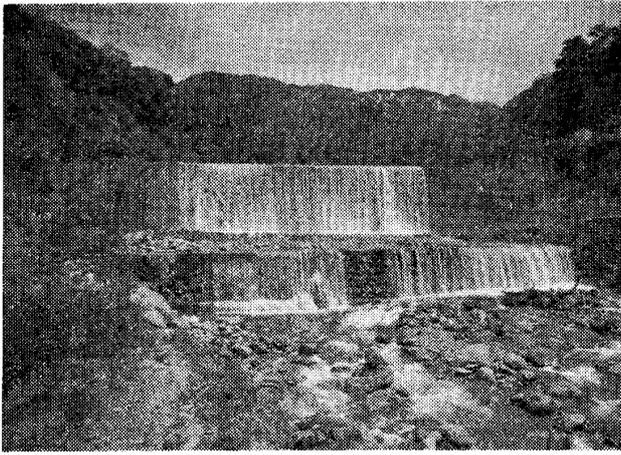
写真-7 市ノ瀬砂防ダム

**写真一7**は市ノ瀬砂防ダムで牛首川最上流に位置し、ダム高17m、堤長122.5m、立積15.242 $m^3$ である。昭和26年に着手し29年に完成した。掘削は人力で行われ、本堤は現地産の間知石による石積みと粗石コンクリートで構成され、副ダムは大転石(最大4t)を利用し経費の節約を計った。

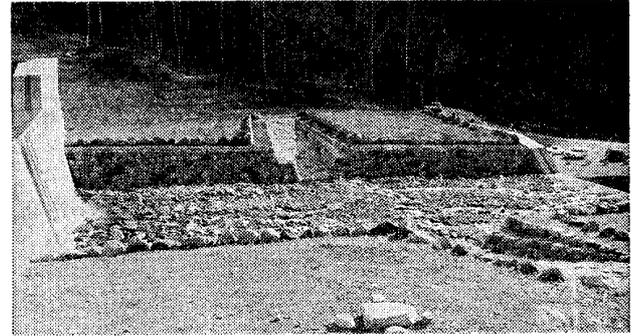
写真-8 柳谷自然石護岸

砂防施設、さらにはこれを施工する工事用道路も含めて、施工場所の環境、立地条件を十分配慮した工事を実施する必要がある。このような例として、登山基地となっている別当出合付近の柳谷では写真-8に示す自然石護岸を実施している。また、山腹崩壊防止および手取川ダムの濁水対策も勘案し、平成2年度に牛首川上流において着手した山腹緑化工も自然環境の復元に寄与するものであり、今後この種の事業を積極的に進める必要がある。
