# 新島・神津島近海地震による道路法面・ 斜面災害調査速報

建設省土木研究所調査団

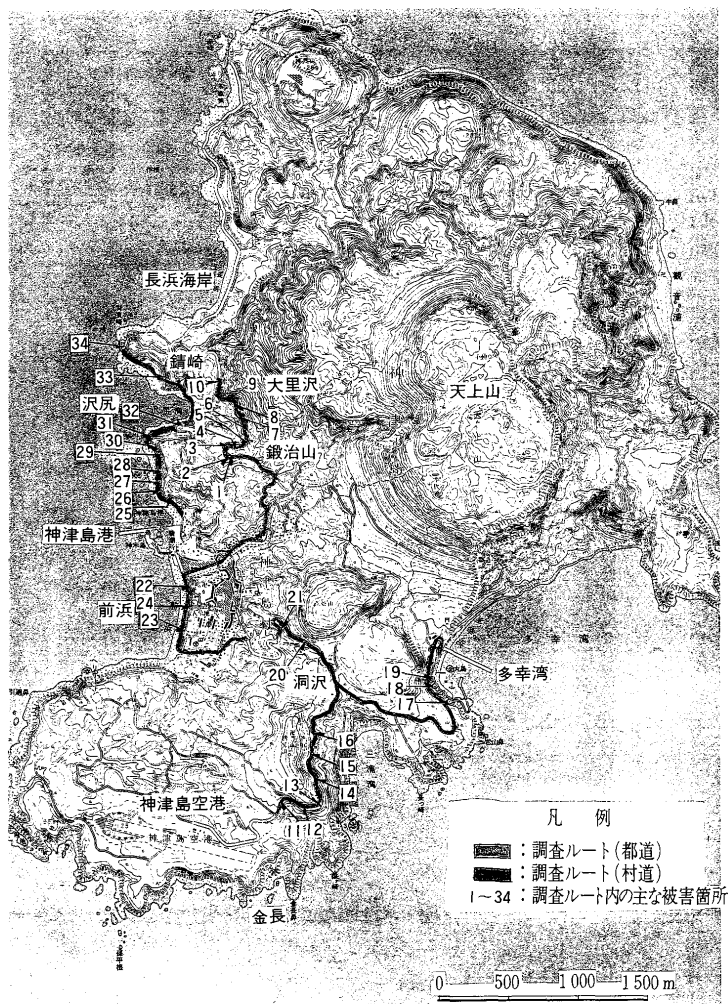
図一 神津島の調査箇所

島の地形は、島の中央部に標高574 mの天上山（過去には活発な火山活動もあり、840年に噴火の記録が残っている）があり、また海岸周辺は切り立った海食崖が形成された地形で、集落のある前浜地区を除くと全体として急峻な地形となっています。今回の調査は、図一に示す島内の主要な道路を中心に行いました。調査した都道、村道は急峻な斜面を切土や盛土によって建設され

神津島は、東京より南に約180 km、伊豆諸島の中間に位置する周囲22 km、面積18.87 km<sup>2</sup>の広さで、人口は約2 350人です。ほとんどは前浜地区に住んでおり、前浜地区より海岸沿い約1.5 km北側に位置する錆崎の特別養護老人施設に約50人はどの方が住んでいます。島内の道路網は、前浜地区と北側の長浜海岸を結ぶ2車線の都道、前浜地区から島の東側の多幸浜および島の南側の神津島空港を結ぶ2車線の都道、前浜地区から海岸沿いに特別養護老人施設を経て長浜海岸まで至る村道、前浜地区から空港までの1車線の村道、および前浜地区内の道幅の狭い村道が主なものです（図一参照）。
