論文 コンクリート橋劣化要因推定システムの開発と実橋への適用

要旨：著者らは従来より、橋梁の維持管理が包括的にできる橋梁維持管理支援システム「Bridge Management System（以下、BMS）」の開発を行ってきた。効果的な橋梁の維持管理を行うためには、損傷を修復することはもちろん、損傷を発生させている劣化要因を抑制するような維持管理対策を選定する必要がある。

本研究では、点検時に見られた損傷からその劣化要因を推定する劣化要因推定機能を新たに構築した。この機能を実橋に適用し、その妥当性の検証を行った。

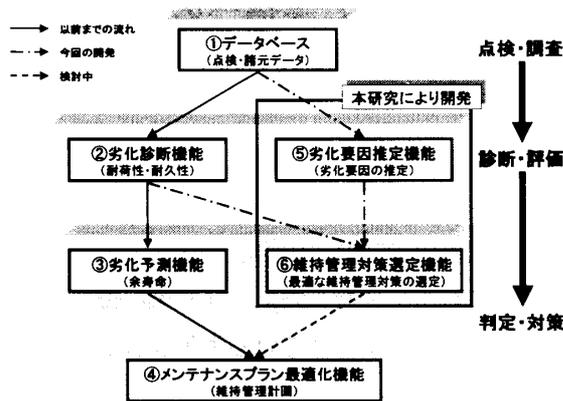
図-1 BMSにおける本機能の位置付け

本機能は、BMS の一機能として開発されており、BMS での位置付けは図-1 のように示される。BMS は、維持管理に関する様々な処理を複数の機能によって行っており、それぞれの機能を統合したシステムである。各機能を実行するために必要な入力データベース（図-1 中①）によって管理されている。また、データベースでは橋梁諸元や点検データなどの橋梁に関する様々なデータも格

納している。BMSは、まず劣化診断機能(②)によって橋梁の各部材に対しての全体的な劣化の程度を診断し、劣化予測機能(③)によって劣化診断の結果から今後の劣化の進行を予測し余寿命を算出する。ここで、劣化予測機能において余寿命が予定供用年数を満たさないと予測されると、メンテナンスプラン最適化機能(④)によって予定供用年まで橋梁を供用するための維持管理計画の策定を行うという流れであった。しかし、ここで策定される維持管理計画は、劣化診断機能による部材の全体的な劣化程度をもとに策定されており、発生している損傷およびその劣化要因を考慮していない。そのため、システムから出力された対策により損傷を修復しても劣化要因は作用し続け、同じ損傷が再び起こる恐れがあり、効率の悪い維

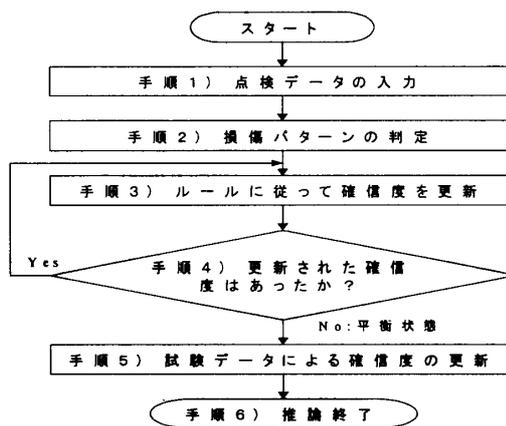
図-2 推論の流れ

持管理対策を出力する可能性があった。そこでこの問題を解消するため、新たに構築した劣化要因推定機能(⑤)によって対象部材に発生している損傷からその劣化要因を推定し、維持管理対策選定機能(⑥)によって推定された損傷や劣化要因を考慮した維持管理対策を策定することを試みた。本機能は、橋梁に発生する損傷や作用する劣化要因についての様々な因果関係を整理し、これらの因果関係をフォーマットしたルールに変換した後に因果ネットワーク⁴⁾を構築し、この因果ネットワークに従って推論(図-2参照)を行っている。因果ネットワークの例として、床版に対する因果ネットワークを図-3に示す。図中の四角囲みは損傷を表し、丸囲みは劣化要因を表す。推論の流れは、まず手順1で点検によって確認された損傷の

有無、また損傷が発生しているならばその程度を入力する。そして手順2では、ひび割れなどの特定の損傷が発生しているならばそのパターンについて入力する。これらを入力すると推論を開始し、因果ネットワークのルールに従って確信度を更新し推論を進めていく(手順3)。推論は確信度の更新が行われなくなるまで進められ、更新が行われなくなると推論を終了し手順5に進む。手順5では、点検とは別に簡単な試験を行った場合の結果や海岸からの距離など橋梁の環境条件などを入力し、損傷のみによる推論からさらに進んだ推論を可能としている。維持管理対策選定機能は、一般的に維持管理に用いられる様々な工法について、それぞれの工法が効果を持つ損傷や劣化要因をまとめ、その効果を定義している。そして、多数ある維持管理対策の組合せの内、対象橋梁に発生している損傷や作用している劣化要因に対して、最も効果のある対策の選定を組合せ最適化問題としてとらえ、その問題を解くことによって最適な維持管理対策の選定を行っている。
