論文 高温加熱を受けたモルタルの耐久性に及ぼす再養生条件の影響

要旨：火害を受けたモルタルは強度等の性能が低下し、その後水中養生することにより性能が回復すると報告されているが、その詳細な機構は未だ明らかではなく、耐久性能の回復機構に関しては殆ど検討されていない。本研究は、火害後の耐久性能の回復機構を解明するため、透気性及び中性化に着目し、異なる再養生条件下で実験的検討を行った。その結果、火害後に水中養生を施した場合、透気性及び中性化に対する抵抗性が回復することが明らかとなった。

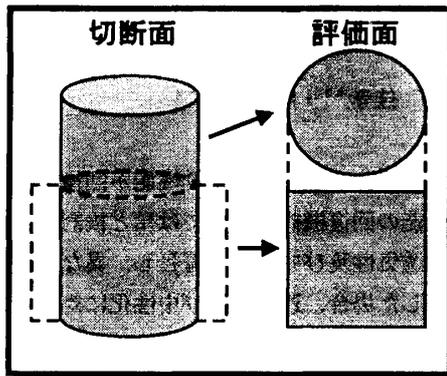
図-1 供試体切断面と評価面

期間の水和を停止させるため、供試体を乾燥(40℃)させた。蛍光エポキシ樹脂の供試体への真空含浸には、容量約 70ℓの真空の真空チャンパーと実効排気速度 60ℓ/min、到達圧力 9.3Pa の真空ポンプを用いた。蛍光エポキシ樹脂は、補修用の超低粘度エポキシ樹脂(粘度：120mPa・s at 20℃)に、質量比で 0.75%の蛍光染料(黄 1：白 2)を溶解させたものを用いた。蛍光エポキシ樹脂を供試体に真空含浸させ、硬化した後に評価面を切断・研磨した。図-1 に供試体切断面と評価面を示す。評価面に紫外線強度 2000μW/cm²(L=500mm)の紫外線探傷灯を用いて紫外線を照射し、ひび割れを可視化することにより評価・観察した⁶⁾。

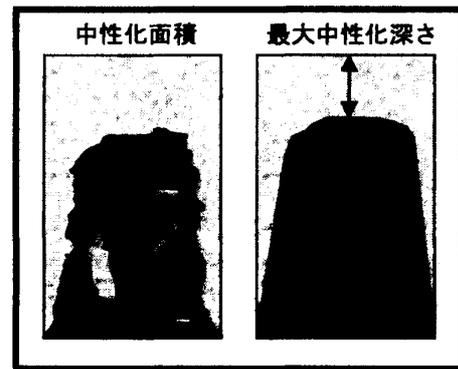
図-2 中性化面積および最大中性化深さ

り、未水和セメントの水和の影響が確認でき、高温加熱後水中で 28 日間再養生する供試体と同一条件下で比較できるものと考えた。養生終了後、供試体は、温度 20±2℃、60±5%RH、CO₂ 濃度 5±0.2%に設定した中性化促進試験機に移動し、促進期間 0 週・1 週・4 週・8 週においてフェノールフタレイン法によりノギスで中性化深さを測定した。中性化域が複雑な場合(図-2 左)、画像解析を用いて中性化面積を算出し、四辺から一様に進

行したと置き換え、中性化面積および健全全部面積から平均中性化深さを算出した。また、最も中性化が進行する供試体上面からの最大中性化深さ(図-2 右)を測定することにより、最も高温加熱の影響が大きい箇所と全体的な中性化進行を比較した。

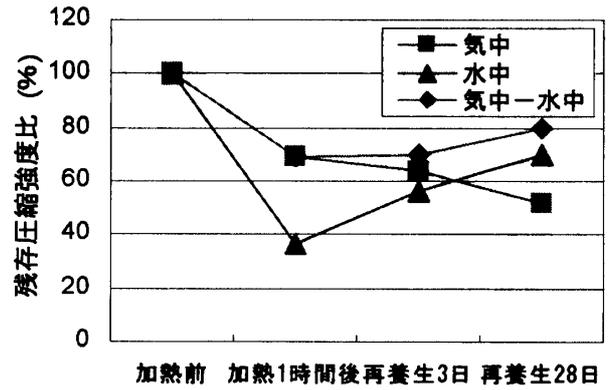
図-3 再養生条件における残存圧縮強度比(NSC)

図-3にNSCの再養生条件における残存圧縮強度割合を示す。気中再養生では、再養生材齢の経過とともに圧縮強度が低下しており、再養生材齢28日において32%程度まで低下した。水中再養生では、加熱1時間後において大幅に強度が低下するが、その後、再養生材齢の経過とともに回復し、最終的に再養生材齢28日においては60%程度まで回復した。気中-水中再養生では、水中養生に移行してからは順調に回復し続け、再養生材齢28日において75%程度まで回復した。

Henryら⁹⁾は、再養生条件の違いによる圧縮強度の低下に関して、以下のように考察している。高温加熱直後に水中で再養生する場合、急激な温度変化によってマイクロクラックが発生し強度が低下する。一方、気中で再養生した場合、水中の場合と比較して供試体の温度は緩やかに低下していくが、供試体内部と表面の間に温度勾配が生じ、これによってマクロクラックが発生・進行するため、気中再養生期間中、強度は低下し続ける。本研究においても、同様な強度低下の挙動が確認できる。また、マイクロおよびマクロクラックの存在は、それぞれ写真-3と、写真-2にて確認することができ、既往の研究で提案された強度低下機構の妥当性が検証されたと考えられる。

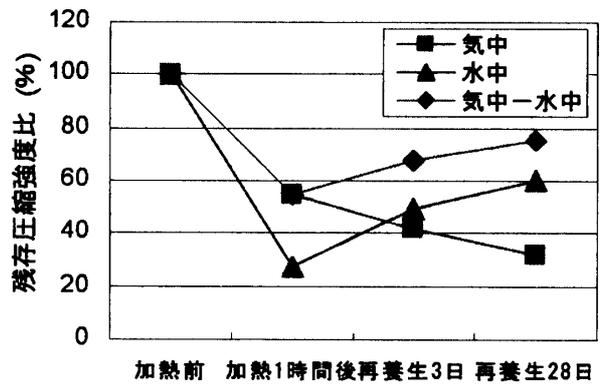
図-4 再養生条件における残存圧縮強度比(HSC)

図-4にHSCの再養生条件における残存圧縮強度割合を示す。それぞれの再養生条件においてNSCと同様の挙動を示した。しかし、再養生材齢28日における残存圧縮強度割合は、気中再養生51%程度、水中再養生70%程度、気中-水中再養生80%程度とNSCと比較して高い回復率を示す結果が得られた。

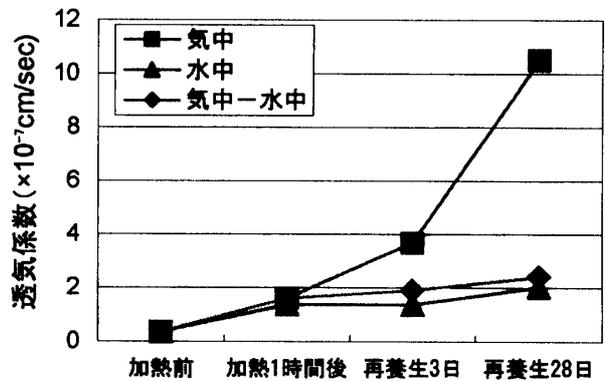
図-5 再養生条件における透気係数(NSC)

図-5にNSCの再養生条件における透気係数を示す。気中再養生では、前述したマイクロクラックが発生・進行するため再養生材齢の経過とともに透気係数が大きくなる。特に、再養生材齢28日においては、他の再養生条件と比較して非常に透気係数が大きくなる結果が得られた。水中再養生では、加熱1時間後、透気係数は大きくなり、再養生材齢の経過とともに僅かながら透気係数が大きくなる挙動を示した。気中-水中再養生では、水中再養生と同様、加熱1時間後以降、僅かに透気係数は大きくなる。NSCは水中で再養生しても回復せず、少しずつ透気係数が大きくなっていく結果が得られた。

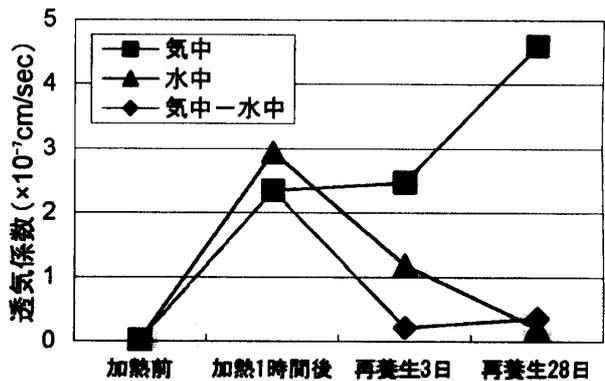
図-6 再養生条件における透気係数(HSC)

図-6にHSCの再養生条件における透気係数を示す。気中再養生では、高温加熱1時間後に透気係数が大きくなり、NSCと同様に、再養生材齢28日で大幅に大きくなる挙動を示した。水中再養生では、高温加熱1時間後に透気係数は大幅に大きくなるが、以降、再養生材齢の経過とともに小さくなり、回復する挙動を示した。気中

水中再養生では、高温加熱1時間後に透気係数が大幅に大きくなるが、再養生材齢3日には小さくなり回復していることがわかる。これにより、HSCは水中で再養生することにより透気性は回復すると考えられる。

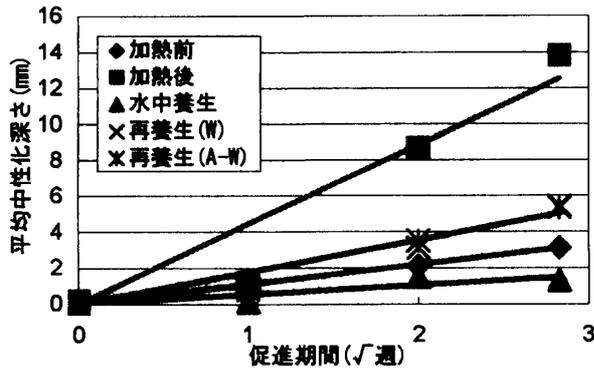
図-7 平均中性化深さの経時変化(NSC)

図-7にNSCの平均中性化深さの経時変化を示す。加熱前と加熱後と比較すると、加熱前の中性化速度は比較的遅いが、加熱後の中性化速度は格段に速くなっている。図-8に示すNSCの最大中性化深さの経時変化は、図-7の中性化速度が全体的に上方に移動した様な挙動を示すが、全体としては同様な傾向を示していることが分か

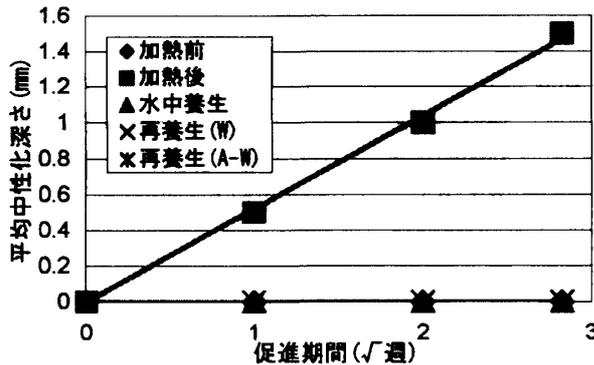
図-9 平均中性化深さの経時変化(HSC)

図-9にHSCの平均中性化深さの経時変化を示す。加熱前と加熱後と比較すると、加熱前は全く中性化が進行しないが、加熱後はNSCに比較して約1/10の速度ではあるが、進行していく様子が確認できる。水中養生と再養生(W)・(A-W)を比較すると、促進材齢8週においても全く中性化は進行しない結果が得られた。図-10に示すHSCの最大中性化深さの経時変化からも、ほぼ同様な

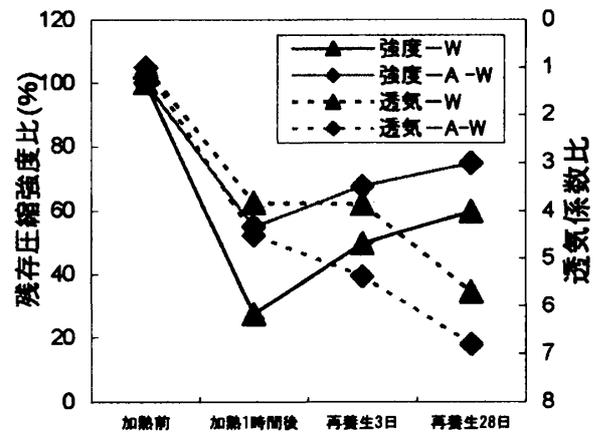
図-11 圧縮強度と透気性の比較(NSC)

図-11にNSC、図-12にHSCの圧縮強度と透気性の比較を示す。それぞれの試験で効果が得られた水中再養生(W)と気中-水中再養生(A-W)の結果のみを再掲している。なお、透気係数は比較し易いように、加熱前の透気係数に対する比とし、さらに軸を反転している。なお、透気性の低下とは、透気係数の増加(透気係数比の増加)を意味する。NSCは、加熱1時間後は両者とも大幅に低下するが、それ以降、圧縮強度は回復する挙動を示すが、透気性は低下する挙動を示した。HSCは、加熱1時間後は同様に両者とも大幅に低下するが、それ以降は回復している。これらから、再養生における圧縮強度および透気性は必ずしも同様な傾向を示さない可能性があることが分かった。この原因として、試験サンプルの違い(圧縮試験は供試体全体に対し透気試験は被害が大きい上部のみ使用)、透気性に大きく影響する細孔構造の変化、計測できなかった要因の存在等が推察されるが、本研究では解明するには至らず、今後の検討課題である。
