# 報告 [2129] 海洋コンクリートの劣化診断・補修設計エキスパートシステム

大音宗昭\*<sup>1</sup>・佐野清史\*<sup>2</sup>・渡辺英市\*<sup>3</sup>・森 悦栄\*<sup>4</sup>

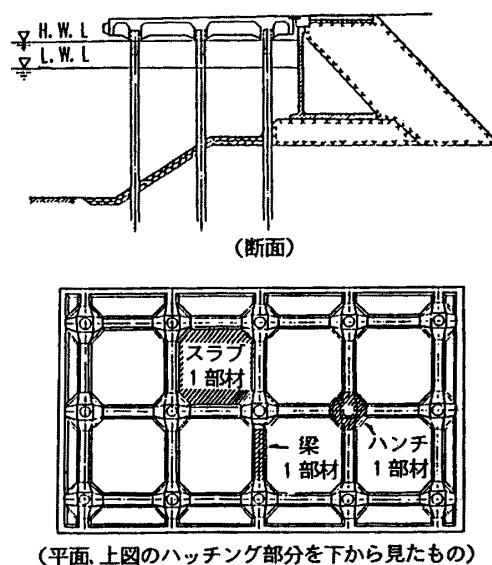
図-1 栈橋上部工の例

港湾・漁港等の海洋における鉄筋コンクリート構造物に劣化が増えている。特に栈橋のような梁と床版からなる上部が海面上の飛沫帯にある構造物に著しい。20年～30年を経たものにひびわれ、錆汁、剥離・剥落等が多く見られる。塩分が風浪によってコンクリート表面に付着し内部に浸透していくこと、腐食因子である酸素と水分が常に供給される環境にあること、また乾湿の繰り返しや表面温度変化が激しいこと等が劣化を促進しているものと思われる。他方、船舶による衝撃力、風力、波力、土圧、地震力等の外力が大きく、かつ貨物による上載荷重、重量物トラックによる繰り返し荷重を受ける。したがって、いったん劣化が始まりひびわれが生じると加速度的に進行する例がみられる。

栈橋上部工の例を図-1に、劣化診断・補修設計フローを図-2に示す。補修設計エキスパートシステムは、構造物の諸元および部材別・性状別劣化度のデータを劣化診断エキスパートシステムから受け入れて稼働するものとしている。これらエキスパートシステム化の手順と設計の内容を以下に説明する。

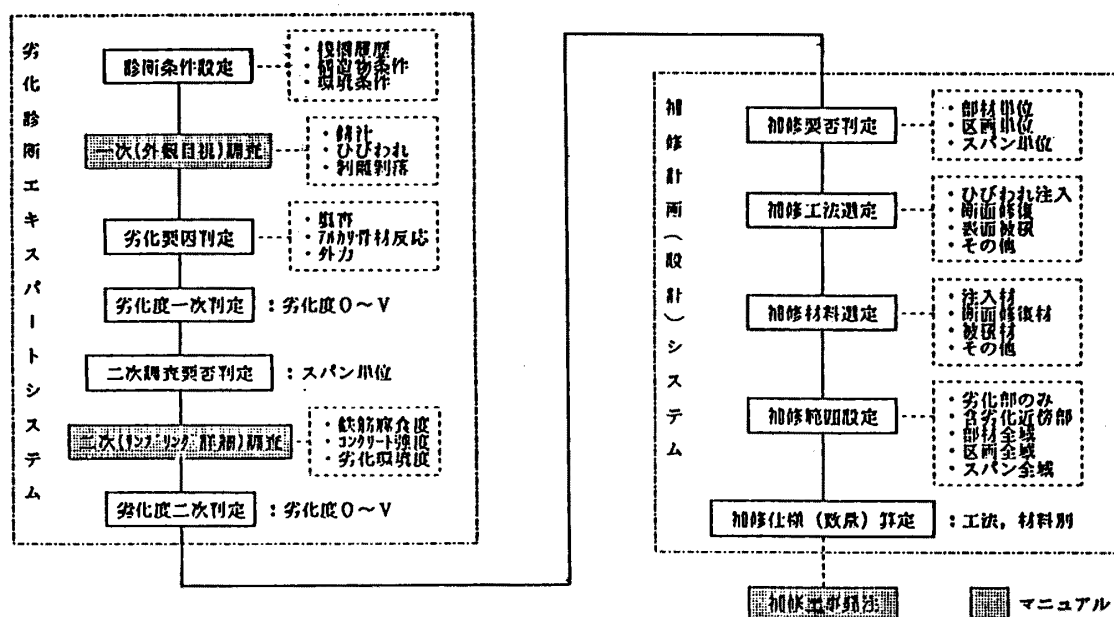
図-2 劣化診断・補修計画システムフロー

劣化診断と補修設計には専門家が当たっているが、かなりの手間とコストが掛かる上に専門家が不足している。このため一般の土木技術者でもできるよう専門家の経験と知恵を取り入れたエキスパートシステムを開発することとした。開発は先に診断を行い、それに基づいて補修設計を行うという二つの手順に分けて行った。

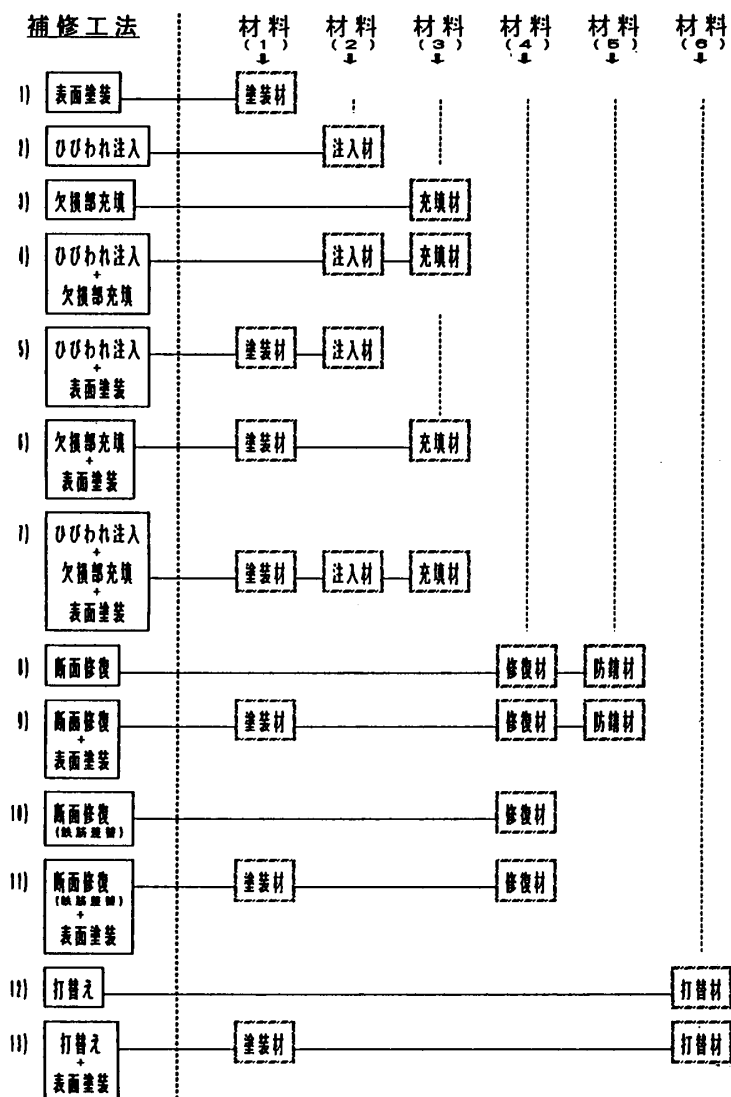
図-3 補修工法と補修材料の関係

補修工法の選定では、信頼性の高い工種として「表面被覆」、「ひびわれ注入」、「欠損部充填」、「断面修復1(鉄筋防錆)」、「断面修復2(鉄筋交換)」、「打替え」の6種、およびこれらを組み合わせた7種の計13工種を取り上げ、劣化に関わる7要素(部材、鉄筋腐食、ひびわれ、剥離剥落、コンクリート強度、塩分浸透、中性化)の各度合から選定するものとした[4]。

補修材料の選定では、対象を「表面被覆材」、「ひびわれ注入材」、「欠損部充填材」、「断面修復材」、「防錆材」および「打替え材」の6種類に絞り、先に選定された13種の補修工法ごとに見合った適用材料を1種または複数選定する。ここでは材料の種類を選定までで製品名までは決められない。各製品の長年月の耐久性については不明な点が多く、新材料の出現もあり時々見直しが必要である。

補修工法と補修材料の関係を図-3に示す。
