## 論文 塩害により劣化した鉄筋コンクリートの補修方法に関する研究

要旨:本研究は、塩害により劣化した鉄筋コンクリートの適切な補修方法を提案するために、3種類の補修材料で補修し、その塩害劣化抑制効果について比較検討したものである。補修方法として断面修復と表面被覆を施し、促進劣化させた後に、鉄筋腐食面積率および鉄筋腐食減量率について比較を行なった。

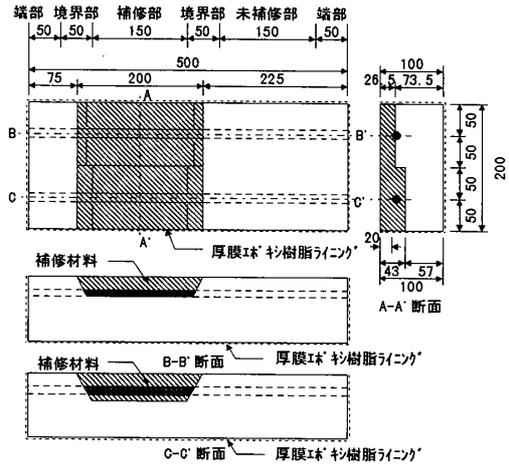
図-1 シリーズ1: 断面修復試験体の形状・寸法 (単位: mm)

本実験では、補修方法を2つに分け、断面修復をシリーズ1、表面被覆をシリーズ2とした。シリーズ1では、1試験体にかぶり厚さ20mmの鉄筋を2本配置し、鉄筋の裏側10mmまではつつて補修を行なったケースと鉄筋径の1/2の深さまではつつて補修をおこなったケースを想定した。シリーズ2では、1試験体にかぶり厚さ10mmと30mmの鉄筋を1本ずつ配置した。

シリーズ1, 2の試験体の形状・寸法を図-1, 2に、コンクリートの調合を表-2に示す。試験体のコンクリートには予め塩化物を混入した。また、コンクリートの目標スランプは $18 \pm 2$  cm、目標空気量は $4 \pm 1$  %とした。鉄筋は丸鋼Φ13mmのみがき棒鋼を使用した。

水セメント比 60%の試験体で、図-1 に示した未補修部、境界部、補修部の鉄筋腐食面積率を各促進サイクル毎に図-4, 5 に示す。図-4 は鉄筋の裏側 10mm まで、図-5 は鉄筋径の 1/2 まで断面修復した場合で、それぞれ上段が塩化物量  $1.8\text{kg/m}^3$ 、下段が  $3.0\text{kg/m}^3$  である。境界部の鉄筋腐食は 12 サイクルから認められ、塩化物量が多くなるほどその傾向は顕著になった。また、鉄筋の裏側 10mm まで断面修復した試験体の境界部の鉄筋腐食面積率は、鉄筋径の 1/2 まで断面修復した試験体の鉄筋腐食面積率より小さくなった。L S B R を用いた試験体の境界部の鉄筋腐食面積率は、S B R に比較して小さいことから、亜硝酸リチウムの防錆効果は鉄筋に塗

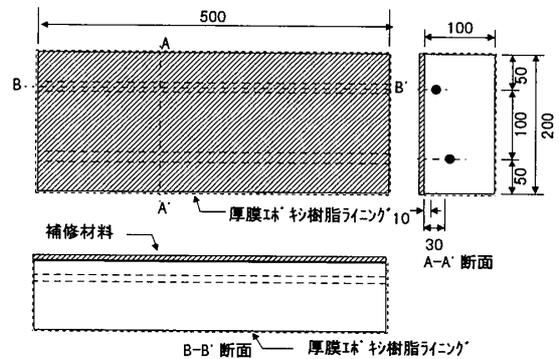
図-2 シリーズ2: 表面被覆試験体の形状・寸法 (単位: mm)

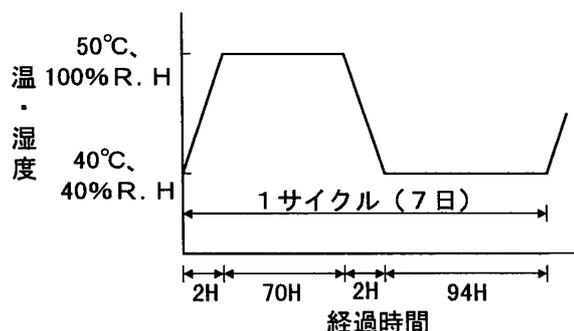
図-3 促進劣化試験条件

促進劣化試験の条件を図-3に示す。1サイクルは7日から成り、50℃湿度100%を3日、40℃

湿度 40%を 4 日保った。補修効果を確認するまでの促進劣化試験材齢は、12, 24, 90 サイクルの 3 種類とした。

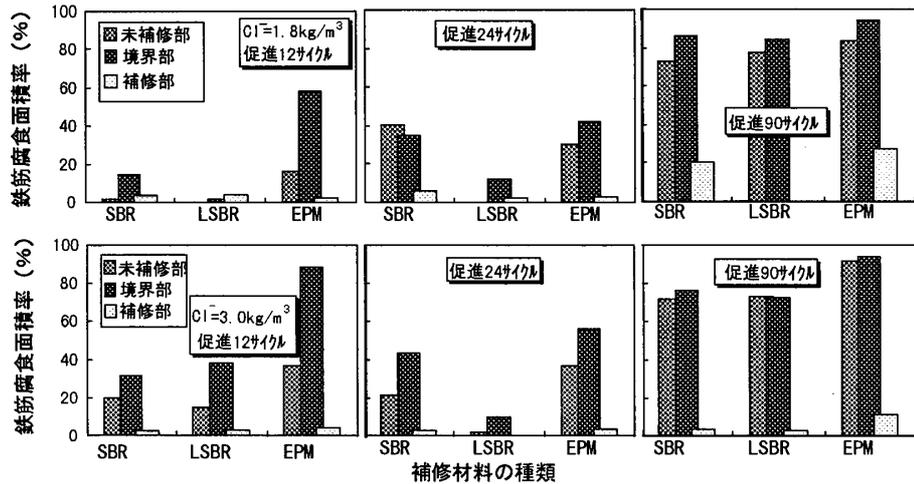
図-4 鉄筋の裏側10mmまで断面修復した試験体の鉄筋腐食面積率(水セメント比60%)

布するだけでなく、断面修復材に混入することにより鉄筋の防錆効果が増大したものと考えられる。鉄筋の裏側 10mm まで断面修復する補修方法では、補修材料の種類にかかわらず補修部の鉄筋の腐食を抑制することができた。しかし、鉄筋径の 1/2 まで断面修復する方法ではどの補修材料を用いても鉄筋の腐食を抑制することはできなかった。この傾向は混入塩化物量  $4.2\text{kg}/\text{m}^3$  および水セメント比 70% の試験体でも同様であった。

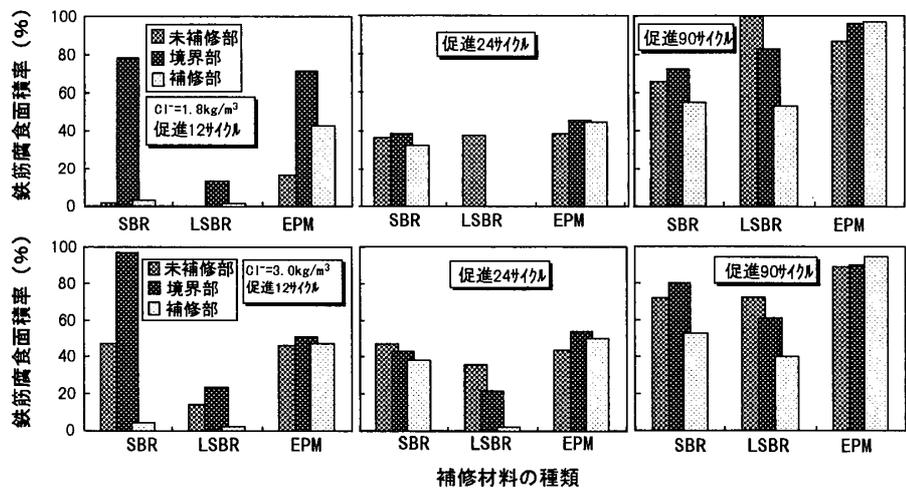
図-5 鉄筋径1/2まで断面修復した試験体の鉄筋腐食面積率(水セメント比60%)

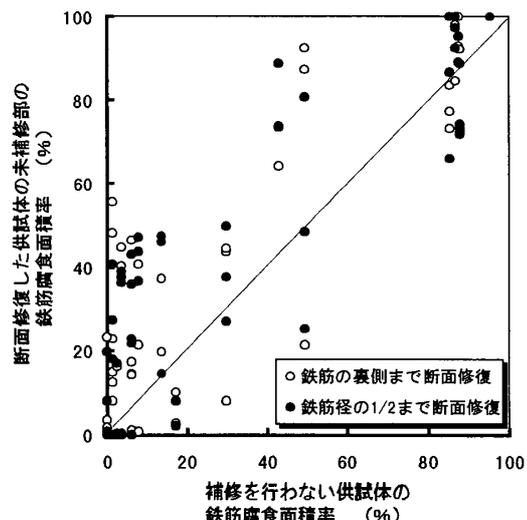
図-6 補修を行わない試験体の鉄筋腐食面積率と断面修復した試験体の未補修部の鉄筋腐食面積率の関係

水セメント 60%、70% の NR の鉄筋腐食面積率と断面修復した試験体の未補修部の鉄筋腐食面積率との関係を図-6 に示す。断面修復した試験体の未補修部の鉄筋腐食面積率は、NR の鉄筋腐食面積率より大きくなり、部分的な補修は補修しない部分の鉄筋腐食を促進する結果となった。このことより、塩害を受けた構造物の補修に際し、補修範囲および補修方法において十分な検討が必要であると考えられる。

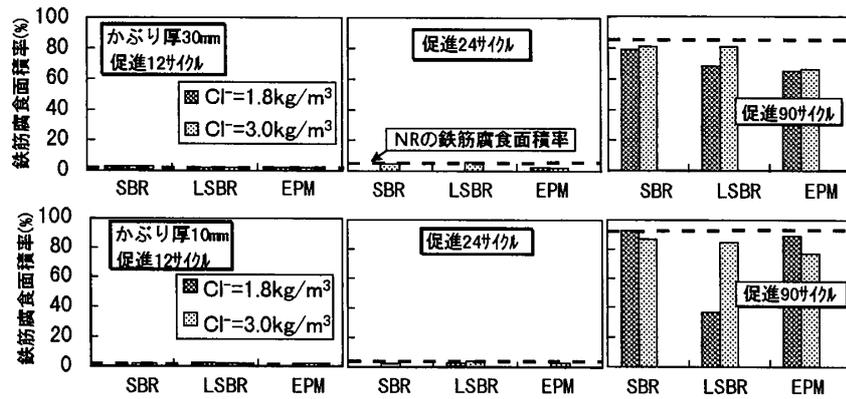
図-7 表面被覆した試験体の鉄筋腐食面積率(水セメント比60%)

水セメント比 60%、  
混入塩化物量 1.8、  
3.0kg/m<sup>3</sup> で表面被覆した試験体の鉄筋腐食面積率を各サイクル毎に図-7に示す。上段がかぶり厚さ 30mm、下段が 10mm である。図中の破線は NR の鉄筋腐食面積率である。24 サイクルまではすべての

要因において、鉄筋の腐食はほとんど認められなかった。90 サイクルでは混入塩化物量が多い場合には、どの材料を用いても鉄筋の腐食を抑制する効果に差違は見られなかった。

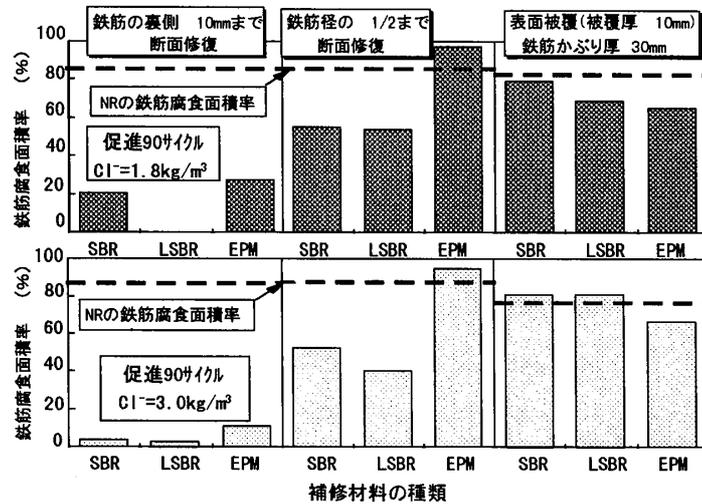
図-8 補修方法および補修材料の比較

水セメント比 60%、塩化物量 1.8、3.0kg/m<sup>3</sup> で 90 サイクルでの補修方法及び補修材料の比較を図-8に示す。これらは補修部の鉄筋腐食面積率で比較したものであり、上段が塩化物量 1.8kg/m<sup>3</sup>、下段が 3.0kg/m<sup>3</sup> で、左が鉄筋の裏側 10mm まで断面修復、中央が鉄筋径の 1/2 まで断面修復、右が表面被覆を 10mm 厚(鉄筋かぶり厚 30mm)で行った補修方法である。

塩化物量に関係なく補修方法としては、鉄筋の裏側 10mm まで断面修復する方法が効果があることがわかった。

補修材料としてはLSBRが最も効果的であった。鉄筋径の 1/2 まで断面修復する場合には、EPMよりLSBR, SBRの方が鉄筋の腐食は少なかった。表面被覆の場合は、補修材料による差

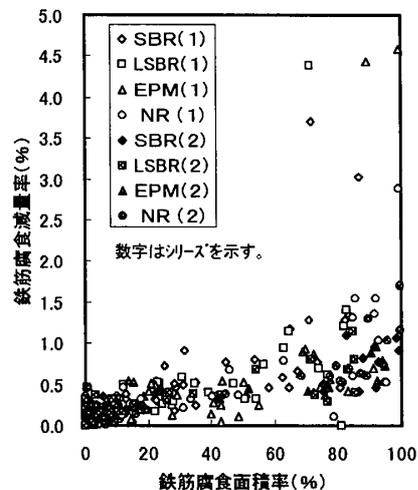
図-9 鉄筋腐食面積率と鉄筋腐食減量率の関係

鉄筋腐食面積率と鉄筋腐食減量率の関係を図-9に示す。鉄筋腐食面積率が増えるに従って、鉄筋腐食減量率はゆるやかに増加し、鉄筋腐食面積率が70%を超えると、鉄筋腐食減量率が急激に増加する傾向[5]は認められなかった。腐食減量率が2%を超えているのは、断面修復試験体の未補修部でひび割れが発生していた鉄筋の腐食減量率であった。
