In situ SEM Observation of Three-point Bending Test
 in Solid Phase Joint

by Katsutoshi Miyasaka, Yutaka Fujikawa and Hitoshi Kimura

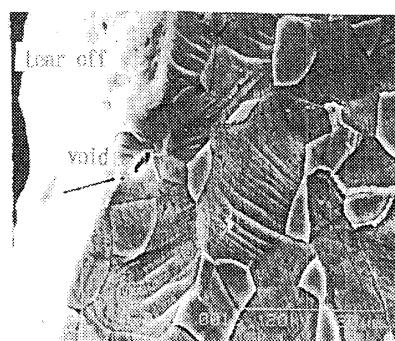
(a) Generation of slip line and situation of joining interface

Fig.2 Sequential aspects of crack propagation

4. SEM内その場観察結果と有限要素解析結果の関係： SEM内その場観察用の試験片の切欠底に接合界面を一致させるのは相当困難で、接合界面が $70\mu\text{m}$ 程度切欠底中心から離れているものについての観察結果をFig.2に示す。この場合、切欠底中心近傍のδ相に先ずすべりを生じ、荷重の増加に伴い次第に接合界面にも広がる(a)。亀裂はこの接合界面の内部より始まるものが多い。この結果、V溝削りした時に $5\sim10\mu\text{m}$ カッターによりむしり取られた部分に亀裂の進展が現れた
