Fatigue Properties of DLC-Coated Ti-6Al-4V Alloy

Yasunori HIRANO, Tatsuro MORITA, Tadashi KUMAKIRI, Chuji KAGAYA and Masaru IKENAGA

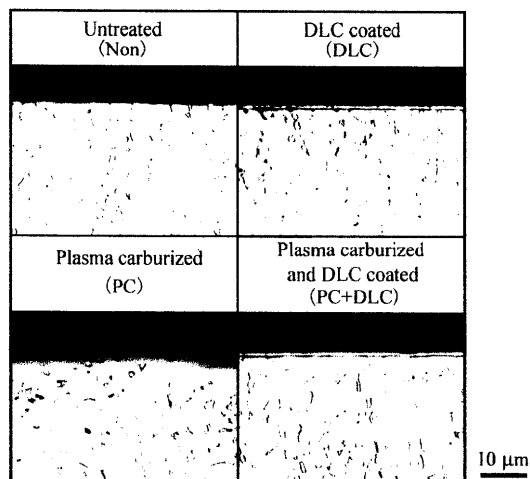
Fig.1 Feature near the surface and microstructure.

3.1 表面改質層の性状と微視組織 Fig.1 に、縦断面上で観察した未処理材および各表面改質材の表面近傍の様相を示す。また Table 1 には、DLC 材および PC+DLC 材で測定した DLC 層の特性値を示す。Fig.1 より、DLC 材および PC+DLC 材の表面には厚さ 2 μm の DLC 層が形成されていることがわかる。また Table 1 に示すように、DLC 層は高いヤング率を有するとともに硬さが極めて高かった。しかしながら、PC+DLC 材における DLC 層の密着力は DLC 材の場合の半分程度であり、予想に反して第 1 段階のプラズマ浸炭が返って DLC 層の密着力を低下させる結果となった。

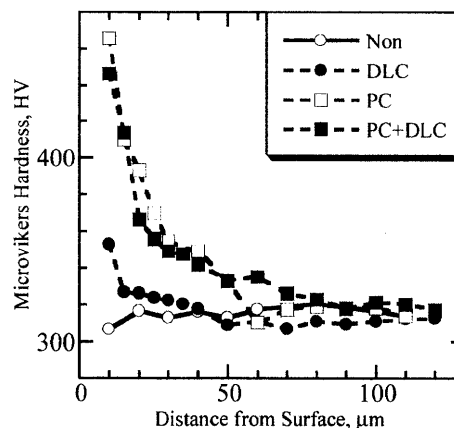
Fig.2 Hardness distribution.

3.2 硬さ分布 Fig.2 に、未処理材および各表面改質材の硬さ分布を示す。同図より、DLC 材では DLC 層下の母材部が若干硬化していることが確認できる。PC 材にはプラズマ浸炭にともない 60 μm の硬化層が形成されており、硬さは内部へ傾斜的に低下している。また、PC+DLC 材の硬さ分布は PC 材と同じであることから、プラズマ

浸炭により形成された硬化層の硬さ分布は DLC 被覆処理により影響を受けることはなかった。

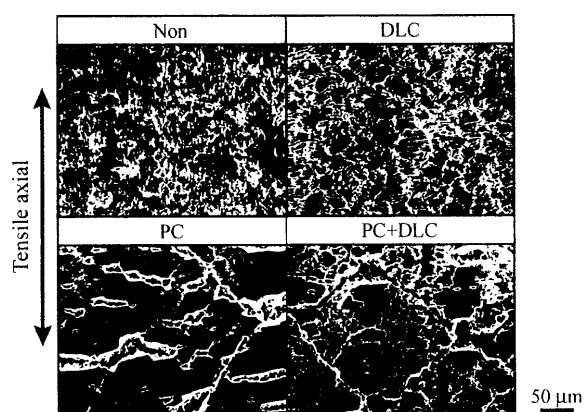
Fig.3 Features of the side surface after the tensile test.

Fig.3 に、各材の引張試験後に観察した破断部近傍の側面様相を示す。DLC 材では表面層が荷重軸と垂直な方向に細かく割れているが、同層は母材と強固に密着しており引張試験時に剥離することはない。これに対して、PC+DLC 材では PC 材と同様に表面硬化層に比較的大きな割れが生じており、また表面の DLC 層には剥離が生じている。このことは、PC+DLC 材における DLC 層の密着力が DLC 材の場合の約半分 (Table 1) であり、同層が母材の変形に追従することができなかったためと考えられる。

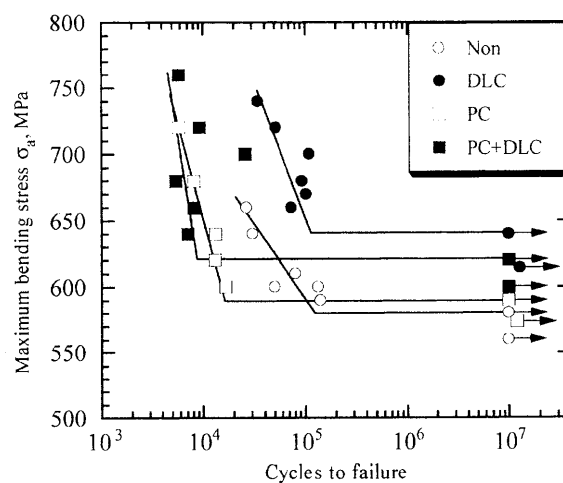
Fig.4 S-N curves.

3.4 疲労特性 Fig.4 に、未処理材および各表面改質材の S-N 曲線を示す。Fig.5 には、各材の破面上で観察した疲労き裂発生部の様相を示す。Fig.4 から理解されるように、DLC 材の疲労強度は未処理材より向上しており、DLC 被覆処理によって疲労強度の改善がなされた。また Fig.5 より、未処理材においてはき裂の発生起点が表面であるのに対し、DLC 材における発生起点は内部に位置することがわかる。このことから、DLC 層が表面からのき裂発生および進展を抑制したため、DLC 材の疲労強度および疲労寿命が改善されたと考えられる。

一方、未処理材に対し、PC 材の疲労強度は若干向上したが、疲労寿命は短くなった。Fig.5 からわかるように、PC 材では表面に形成された脆弱な化合物層に沿ってき裂が進展しており、このことが上述のように短寿命となった原因と考えられる。次に Fig.5 より、PC+DLC 材の疲労強度は PC 材の疲労強度より高水準となった。疲労強度が上昇した原因は、DLC 層がき裂の発生を抑制したと考えられる。しかしながら、PC+DLC 材の疲労強度が DLC 材の疲労強度よりも下回ったのは、脆弱な化合物層が残存しており、そこが弱部となり、疲労き裂の発生が容易となったためと考えられる。また Fig.5 より、同材における寿命は短寿命であり、このことから、同材における化合物層の除去が不完全であり、疲労寿命の短寿命化の原因になったと考えられる。
