103 破損解析におけるフラクトグラフィの役割

Role of Fractography in Failure Analysis

正 江原隆一郎 (香川大)

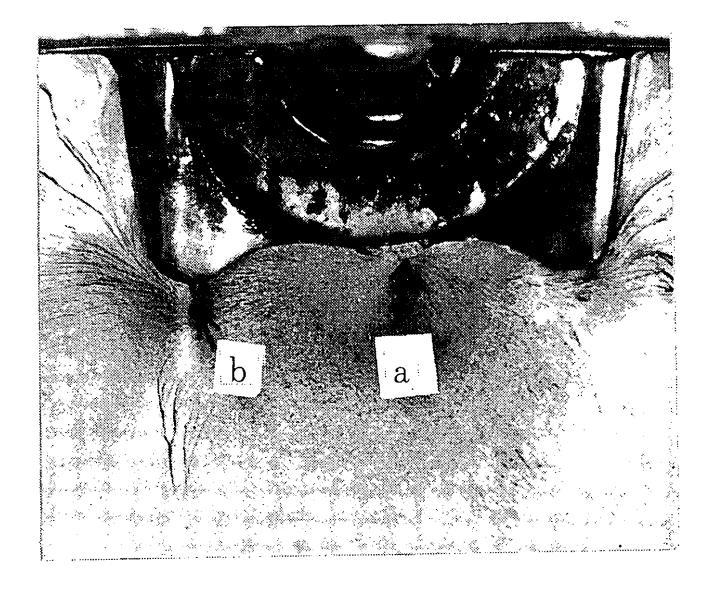
Fig.1 The macroscopic fracture surface of a knuckle forging die for a motor vehicle, SKD62, Arrows a and b show crack initiation points (Ebara and Kubota ⁽¹⁰⁾)

熱間鍛造用金型の破損は金型の材質、設計,製作及び鍛造作 業の何れかが原因で生じることが知られている。しかしなが ら金型の破損は Fig.1 にナックル仕上型について示すように、 コーナー部を起点として発生し,脆性的に破壊(一発破壊)す ることが多い。したがってマクロ破面を一見すれば破壊原因 が容易に推定できるために金型の破損事故解析にはミクロ フラクトグラフィは特に必要とはされていなかったように 思われる。また、型鋼のように高硬度鋼の破壊とミクロ破面に 関する情報が少ないことも一因かと思われる。ところが、マ クロ的には一発破壊のように見えても Fig.2 のタービンブレ -ド金型の破壊例に示すように、破壊は表面からではなく表 面から疲労や熱疲労き裂が生じた後、表面直下から生じてい ることが低倍率の破面観察により容易に識別出来ることが 判明している。この一発破壊と疲労破壊部の境界にはしばし ばストレツチゾーンが観察され、ストレツチゾーン幅を測定 することにより金型破損時の破壊靭性値および使用温度の 推定が可能であることが明かにされている(の(の(1))。

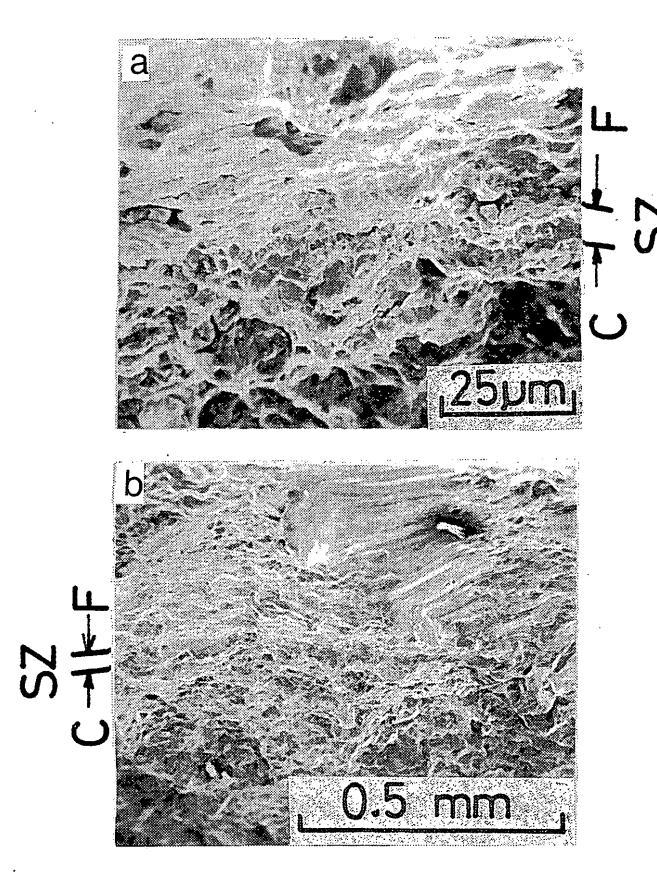
Fig.3 Stretched zone observed on fracture surface of hot forging die ,a: connecting rod, b: reverse gear (Ebara and Kubota¹⁰) C: Cleavage, F: Fatigue, SZ: Stretched zone

Fig.3 はコネクテイング・ロッドおよびリバース・ギヤ型の 破壊起点近傍の破面を示す。疲労破面とへき開破面との間に ストレッチゾーンが観察されている。ここで代表的プレス用 金型 SKD62 相当鋼の計装化衝撃試験の結果得られた動的破

壊靭性値 (K_{1d})および試験温度とストレッチゾーン幅 (SZW) との関係(Fig.4,Fig.5)を利用すると両金型破損の際の破損温 度の推定が可能となる。コネクテイング・ロッドの場合 SZW=12.5 μ m であるから破損時の K_{1d} =110kgf・mm⁻³² 破損温度は 55℃と推定された。同金型の場合,現場からは予 熱温度は 100℃以下で予熱不足のため 10 数回でコーナ部に き裂が生じたと報告されている。一方,リバース・ギヤの場合 には SZW=41 μ m であるから破損時の K_{1d} =153kgf・mm⁻³² 破損温度は 200℃と推定される。この金型の場合、現場では 予熱は十分で金型のセッテイングの不具合が破損原因とさ れており SZW による破損温度の推定が妥当であることが明 らかである。なお、ハンマー用金型に関しては、命数が 2000

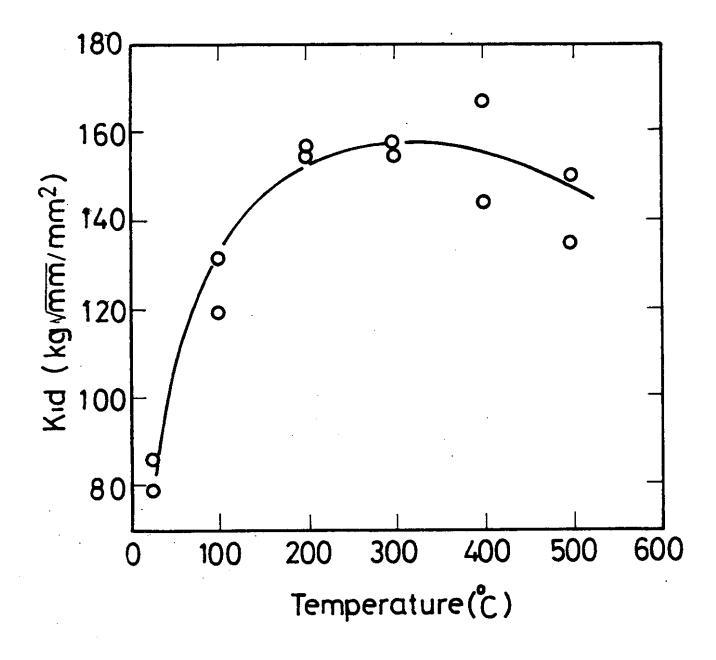
Fig.4 Dynamic fracture toughness (K_{1d}) as a function of tested Temperature,SKD62 (Ebara and Kubota⁽¹⁰⁾)

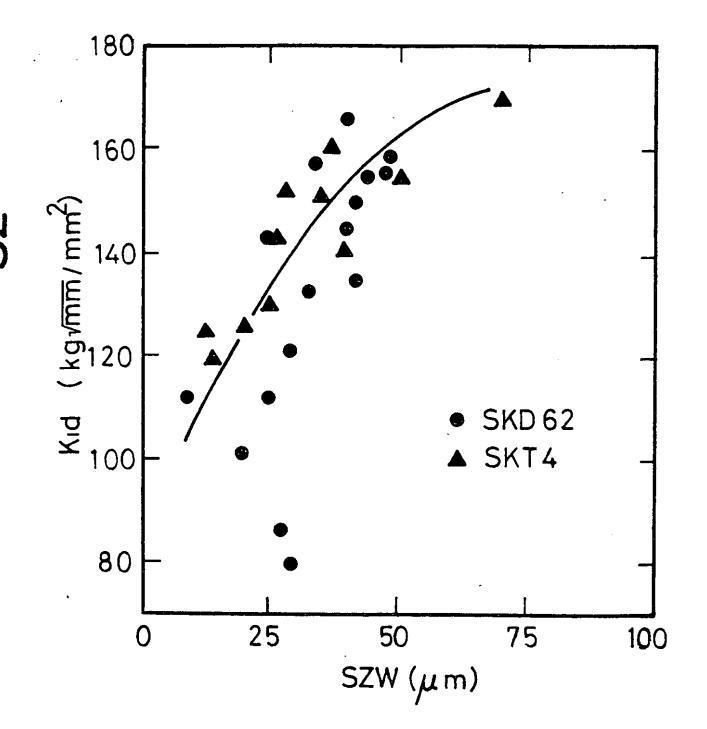
Fig.5 K_{1d} as a function of SZW (Ebara and Kubota⁽¹⁰⁾)

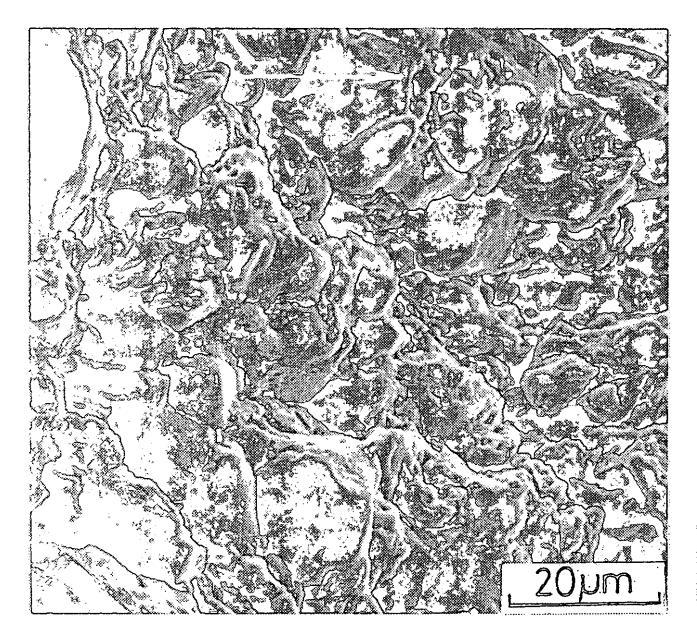
Fig.6 Intercrystalline fracture of the failed turbine blade Arrow shows crack propagation direction (Ebara et al. ⁽¹¹⁾)

蒸気タービン動翼の疲労破面は肉眼による観察でも比較的 平滑な破面にビーチマークが容易に観察されることが多い。 しかしながら、マクロ的には典型的な疲労破面であつても走 査型電顕による観察では大気中疲労破面に特有なストライ エーションは観察されず, Fig.6に示すような典型的な粒界破 面が支配的に観察されることがある(11)。この場合,破面近傍の 表面にはしばしば微小な腐食ピットを伴ったサブクラック や破壊起点部の腐食ピットおよびき裂の分岐といった腐食 疲労の特徴を示す現象が観察されている。これらの事実から 破壊は腐食疲労によると判定されるが起点部の微小な腐食 ピットおよび粒界破面は走査型電顕により初めて明瞭に観 察され得るものであり走査型電顕によるミクロな判断を要 する典型的な破面解析事例である。このことは高速回転体で あるタービン動翼に湿り,乾きを繰り返す段落で CI⁻等の不 純物の濃縮が生じれば見掛けはマイルドな腐食環境である 水蒸気環境中においても腐食疲労が生じるという新しい現 象の発見にフラクトグラフィ技術が活用された好例である と言える。なお、粒界破面率はFig.7に示すようにKmaxに依 存して変化しており(12) 粒界破面率から破壊力学的に作用応 力の推定が可能である。12Crステンレス鋼の場合には腐食 性環境の相違により破面形態及び粒界破面率が異なること が実験により確かめられている(13)ので今後これらの基礎デ -タが実機事故破面の解析に活用され作用応力のみならず

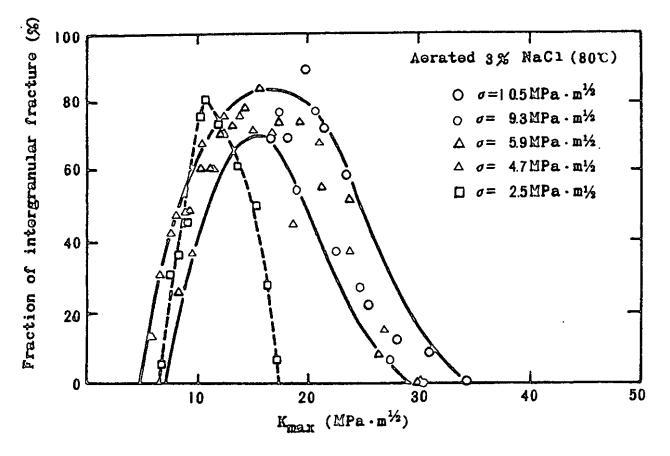
Fig.7 Fraction of intergranular fracture vs. Kmax (Ebara et al ⁽¹²⁾)

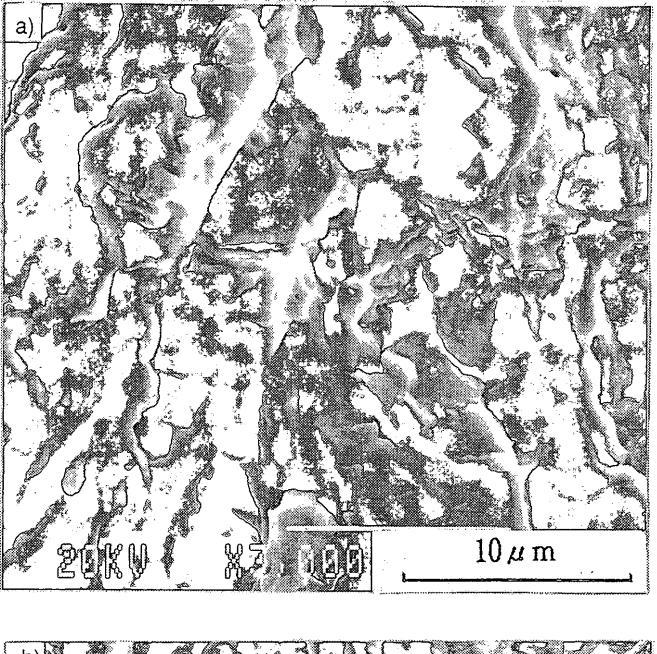
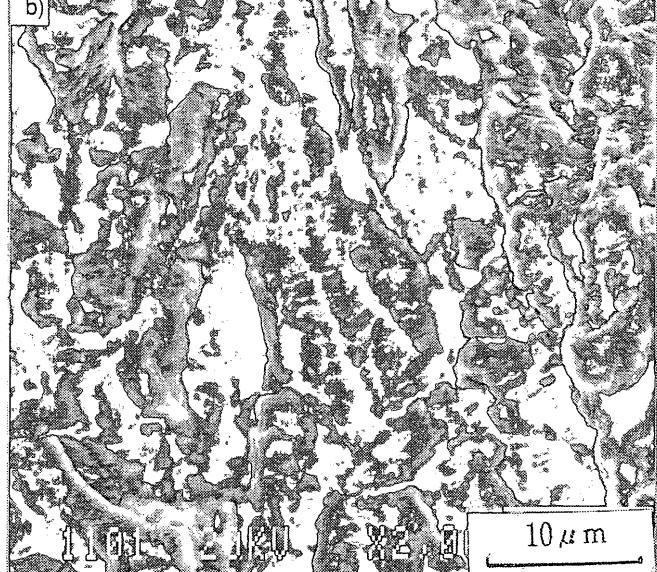
Fig.8 Fracture surface in sour crude oil (Ebara et al.⁽¹⁵⁾) H₂S 400ppm, KA36(TMCP) $\bigtriangleup K(MPa \cdot m^{1/2})$; a) 31.4 b) 17.3

VLCC 原油タンクサイドロンジのフェイスプレートに疲労 き裂が発見され、疲労き裂進展域に極端に凹凸のある急速な き裂進展が想像される疲労破面が観察された。この疲労き裂 は従来の強度解析結果からは十分に説明できないもので、し かも同一構造を有する船舶においてメキシコ航路を含む船 舶では疲労損傷が生じていたのに、ペルシャ湾航路のみに就 航した船舶には疲労損傷が全く生じていないという特筆す べき事実が判明した⁽¹⁴⁾。..種々検討の結果、原油中の硫化水素 の影響による腐食疲労損傷の疑いが生じ、船体構造用鋼の腐 食疲労強度におよぼすサワー原油中の硫化水素の影響に関 する研究が行われた。H₂S400pmを含有するサワー原油中に おける KA36(TMCP)鋼の疲労き裂進展試験の結果、△K が 16MPam¹²以上の領域においては大気中に比較しサワー原油 中の疲労き裂進展速度は著しく加速され,⊿K が 30Mpam^{1/2} ではその加速度は7倍に達することが判明した⁽¹⁵⁾。溶接継手 に関しても同様の結果が得られた⁽¹⁶⁾。サワー原油中の腐食疲 労破面は母材,溶接継手共に茶褐色で EPMA による観察の結 果、FeS が同定され疲労き裂進展試験中にサワー原油と船体 用鋼との腐食反応があったことが推察された。腐食生成物を インヒビターを含む5%硫酸水溶液で除去した後 SEMにより 破面観察を行った。その結果、疲労き裂進展速度の加速が観 察されたサワー原油中の腐食疲労破面はへき開破面が支配 的で脆性ストライエーションが支配的に観察された。一方、 疲労き裂の進展速度の加速が観察されなかつた破面は延性 ストライエーションが支配的に観察された(Fig.8)。エッチビ

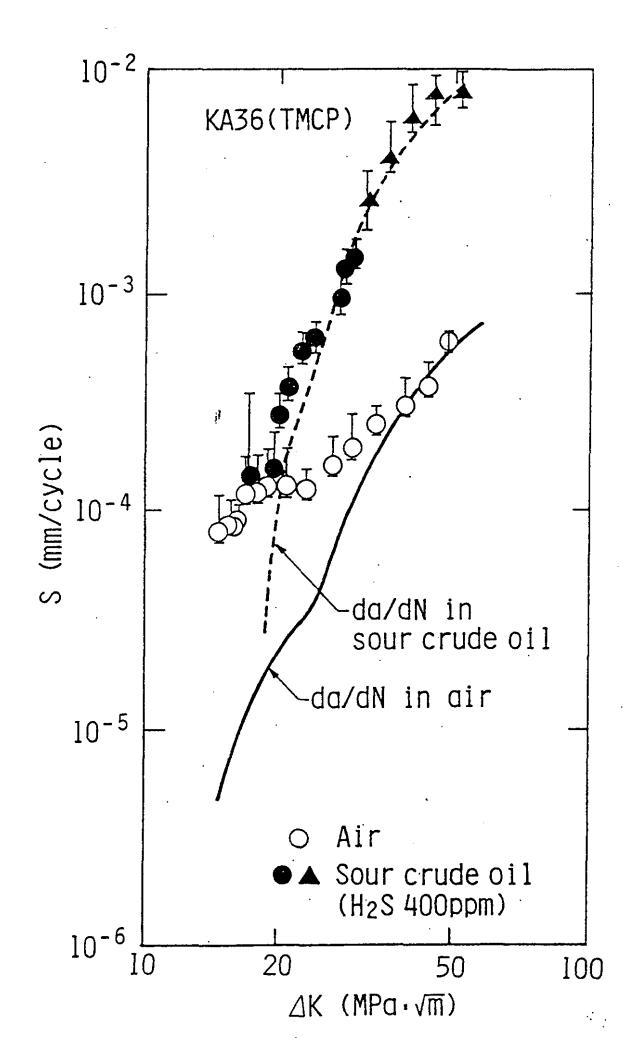
ットの形状から破面は(100)へき開破面と同定された。脆性ス トライエーションの間隔は⊿K が大なる程広くなることが 判明した。しかもストライエーション間隔を繰り返し数で除 したSと⊿Kとの間には略1:1の対応があることが明かに なつた(Fig.9)。この関係は KA36 (TMCP) 鋼溶接継手の熱影 響部および軟鋼に関しても同様に観察されている。腐食疲

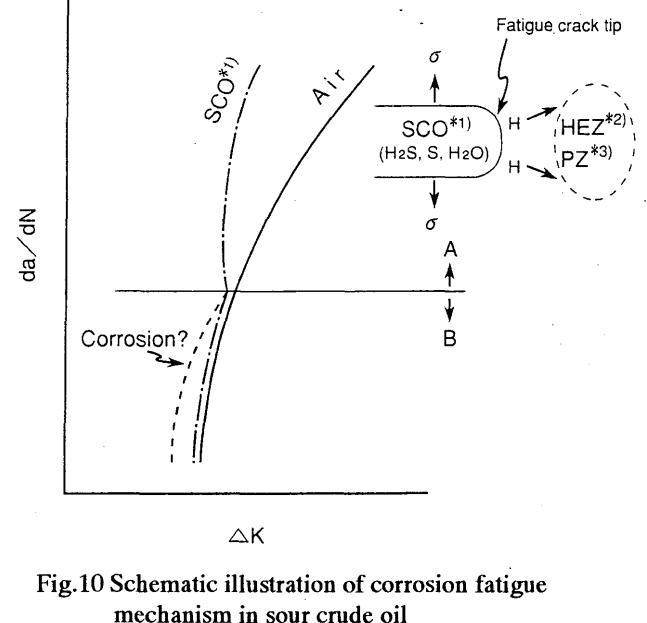
mechanism in sour crude oil environment (Ebara et al⁽¹⁵⁾) ,H₂S 400ppm

Note *1) SCO ; Sour <u>C</u>rude <u>O</u>il *2) HEZ ; <u>Hydrogen Embrittlement Zone</u> *3) PZ ; <u>Plastic Zone</u>

労き裂進展後のサワー原油中の H₂O、pH 値は試験前に比較 し減少している (Table1)。したがつて、サワー原油中では比 較的高い⊿K の領域では船体用鋼とサワー原油中の H₂S と H₂O が反応して生じた H₂が H となつて疲労き裂先端の塑性 域に侵入し塑性域が水素脆化域になることにより疲労き裂 がへき開面上を脆性ストライエーションを伴いながら進展 することにより疲労き裂進展速度が加速されると結論づけ られる(Fig.10)。実船に見出された破面は腐食が激しく詳細な 破面観察ができなかつたが疲労き裂進展部の凹凸の激しい 破面はサワー原油中の H₂S の影響によるものと推察された。 このように腐食疲労破面に脆性ストライエーションが生じ ることはアルミニウム合金⁽¹⁾,軟鋼⁽¹⁹⁾およびステンレス鋼⁽¹⁹⁾ でも見いだされている。このように,本研究の結果、延性スト ライエーションと同様に脆性ストライエーションに関して
