# 青函トンネル海底中央部における固結度の低い砂質岩層の地質調査

The Geological Survey of Low Consolidated Sandy Strata in Central Section of the Undersea Portion of the Seikan Tunnel

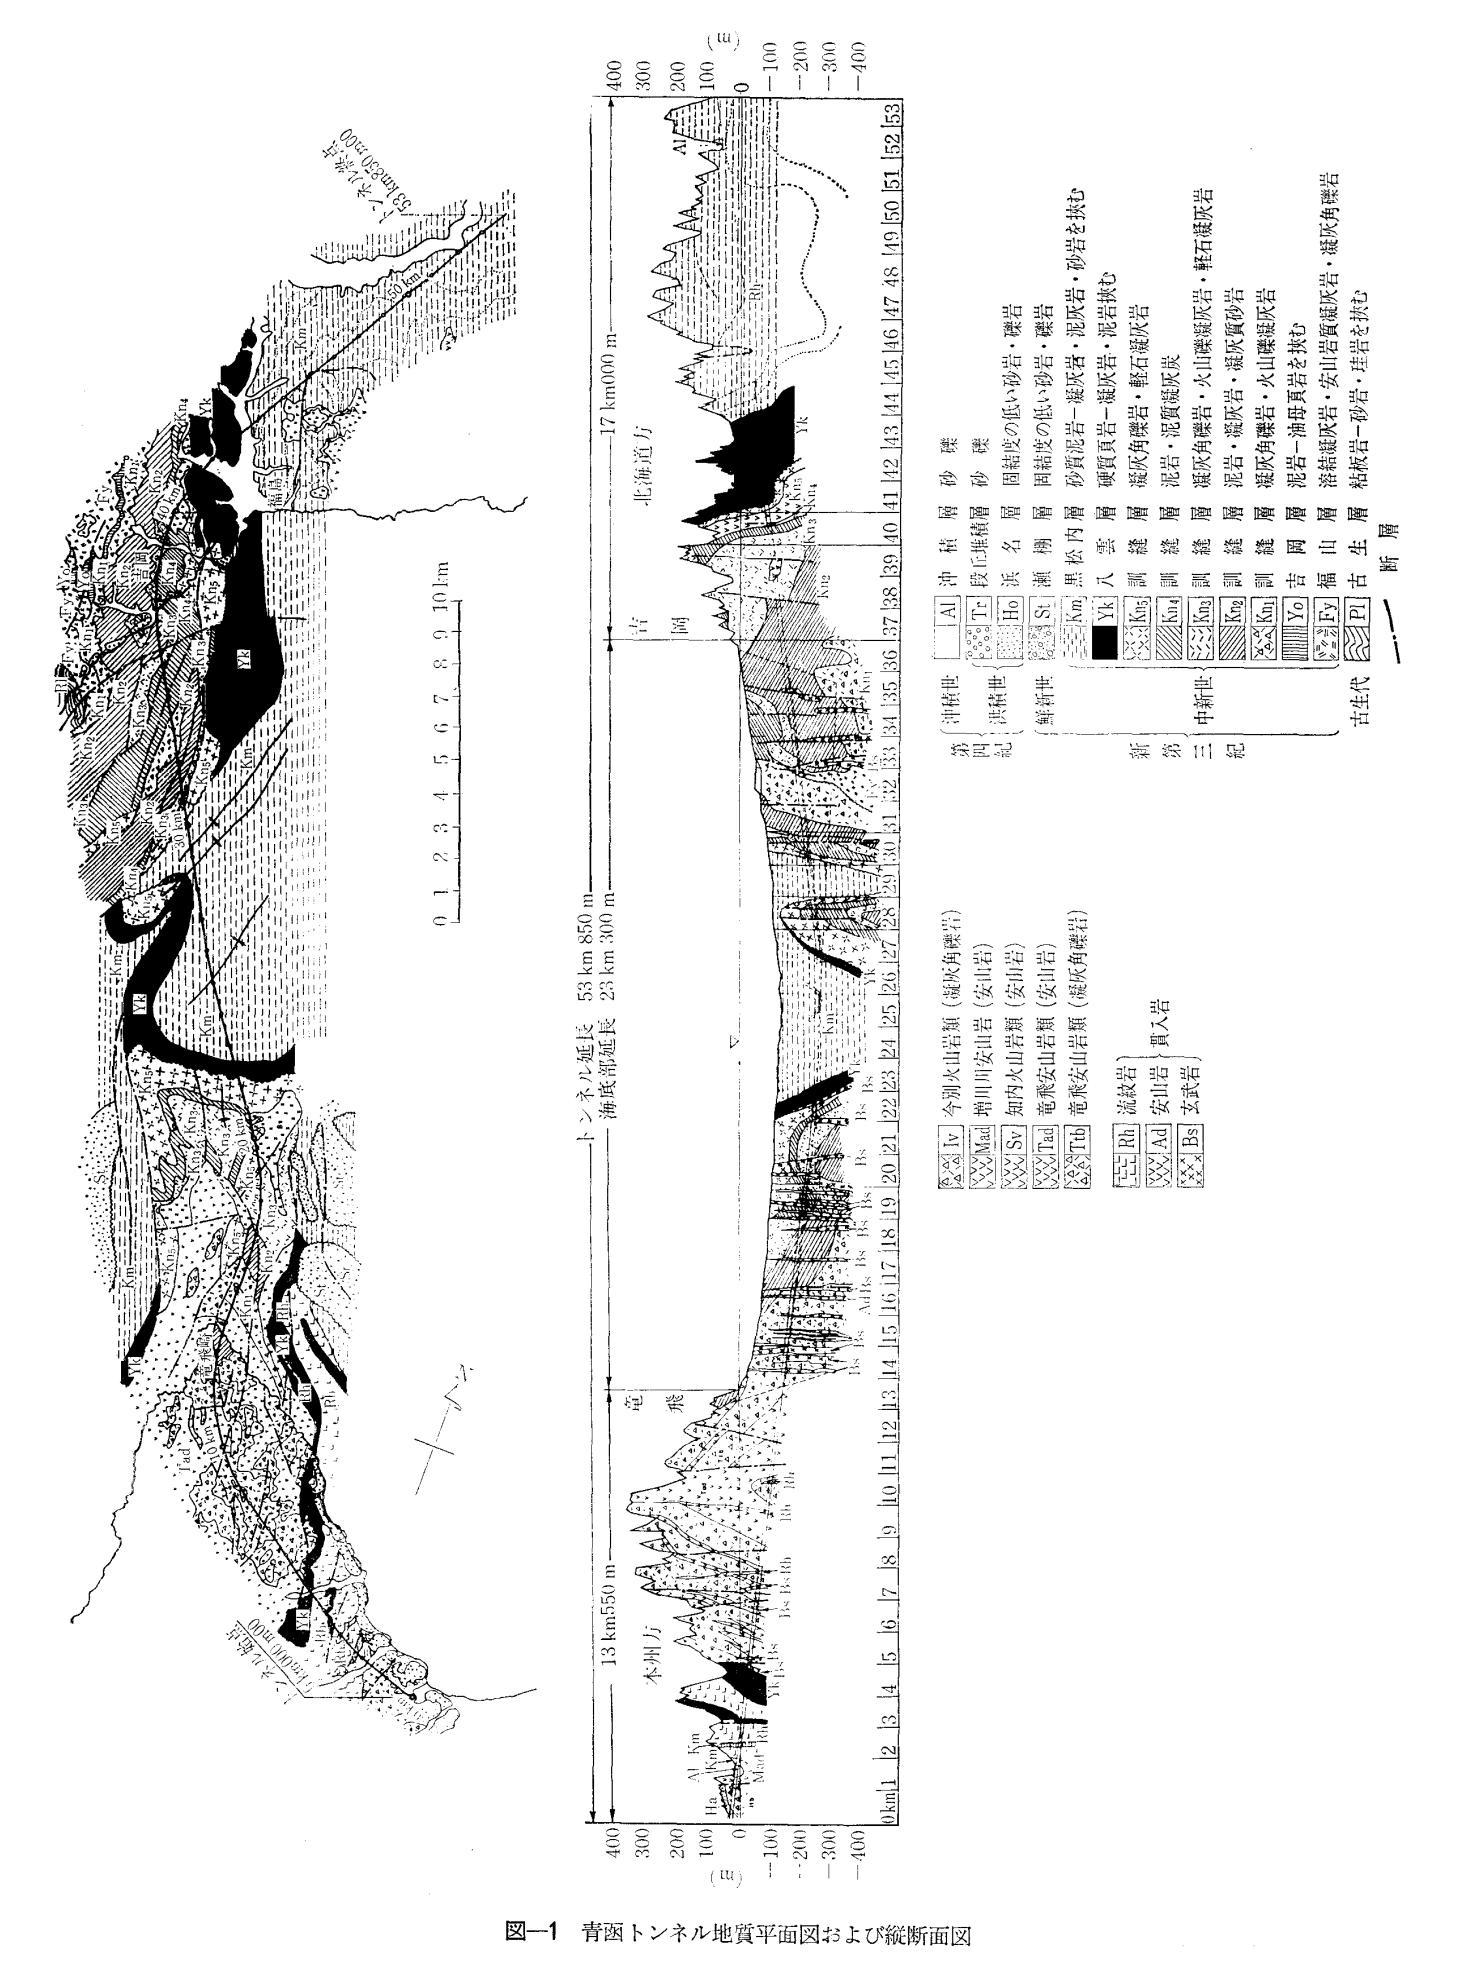
本地域一帯は、東北日本グリーンタフ地域に属し、トン ネル海底部分は、下位より新第三紀層の福山層、訓縫層 (下位からKn1~Kn5部層に分類されており、これらのう ち奇数番号は火山砕屑岩類、偶数番号は泥岩によって特徴 づけられる)、八雲層および黒松内層からなり、安山岩、流 紋岩、玄武岩等の火山岩脈を伴っている。大局的には本州 側、北海道側ともに両海岸から海底に向かって次第に上位 の地層が出現し、中央部で盆状の向斜を形成する最上部層 の黒松内層に到着する構造となっている<sup>10)</sup>(図-1参照)。

図一1に示すように海底中央部の地質は,青函トンネル 海底部で最も地質年代の若い,新第三紀層の黒松内層(砂 質泥岩を主とし,秋田地方の船川層に対比)からなり,緩 傾斜の盆状の向斜を形成している。この向斜構造は,昭和 28年から34年までに行われたドレッジングおよび音波探査 によって推定され,軟質の砂質泥岩のほか,固結度の低い 凝灰質砂岩が海底中央部に広く分布していることが分かっ ていた<sup>1)</sup>。

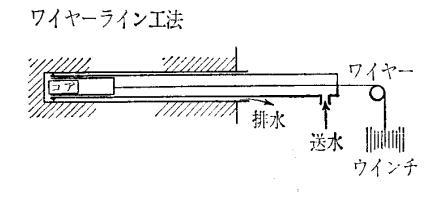
図-2 ボーリング工法の概念図

二重管リバース工法

崩壊しやすい軟弱な地質や断層破砕帯に遭遇した場合, 特に水平孔では,ロッド引抜き後,崩壊した岩屑が孔内を 埋め,ケーシングパイプの挿入が困難となることが多い。 このため掘進とケーシングパイプ挿入を同時に行うことを 計画し,種々の試験を経て開発された工法で,断層破砕帯 などの軟弱な地帯を突破する最も確実な工法となっている。 その送排水方式は外管と内管の間を送水し,内管の中を排 水するリバース式にしている。

主要な工法について概要を述べる(図-2参照)。

(1) ワイヤーライン工法

コアが入ったインナーチューブ(長さ3m)を水圧によ り送入するオーバーショット(ワイヤーつき)により引き 上げる方法で,ロッドを引き抜くことなくコアを採取でき るのが最大の利点であるが,下記の欠点により,リバース 工法に変更した。

リバース工法は送水の圧力損失を少なくするため,基本 的にはオーバーサイズのビットを使用してアニュラー面積 を大きくするとともに、ロッドの振動によるコア採取率の 低下と孔曲がりを防止するためスタビライザーを取り付け て掘進する。送水量はコアの管内運搬時間等を考慮し、管 内流速が100 m/min 程度になることを目標とした。

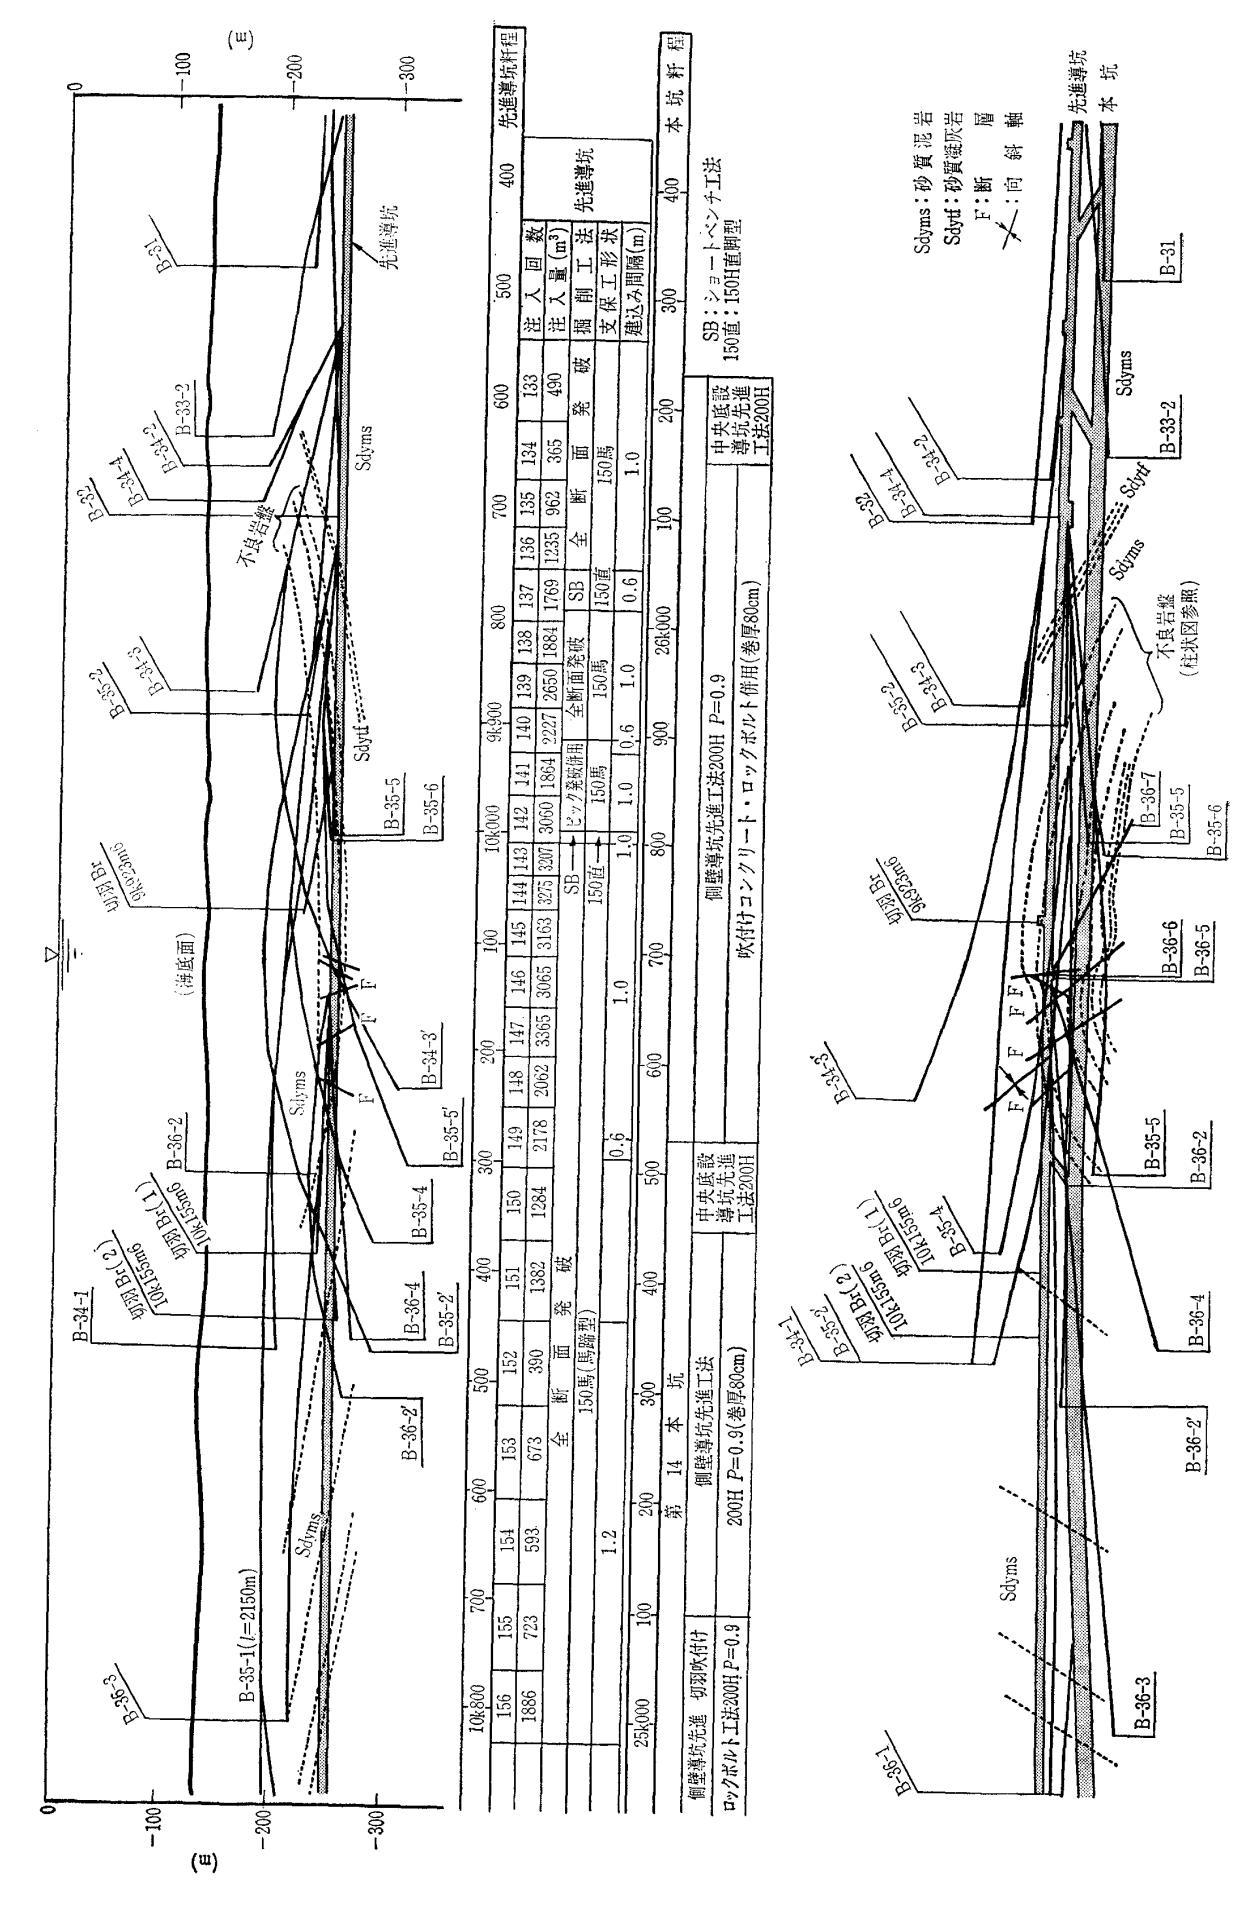
図-3 25K000m~26K400m間地質図

上記の固結度の低い砂質岩層と坑道の位置関係を 明確に把握するため、方位および傾斜を変えて多数 のコアボーリングを実施した。このような数多くの ボーリングが行われた背景には、公団直轄のボーリ ング班によって主としてリバース工法3)を採用して, ある程度自在にボーリングできる技術と作業体制が 確立されていたことがあげられる(図-3参照)。

なお,掘削工法は,砂質凝灰岩の部分等でショートベン チ工法を採用した以外は全断面発破工法(150H馬蹄型支 保工0.6~1.0m間隔に建込み)によっており,LW注入に よる止水効果が十分表れているものと考えられる。一方, 本坑においても入念な注入後,無事掘削を完了している (図-3参照)。

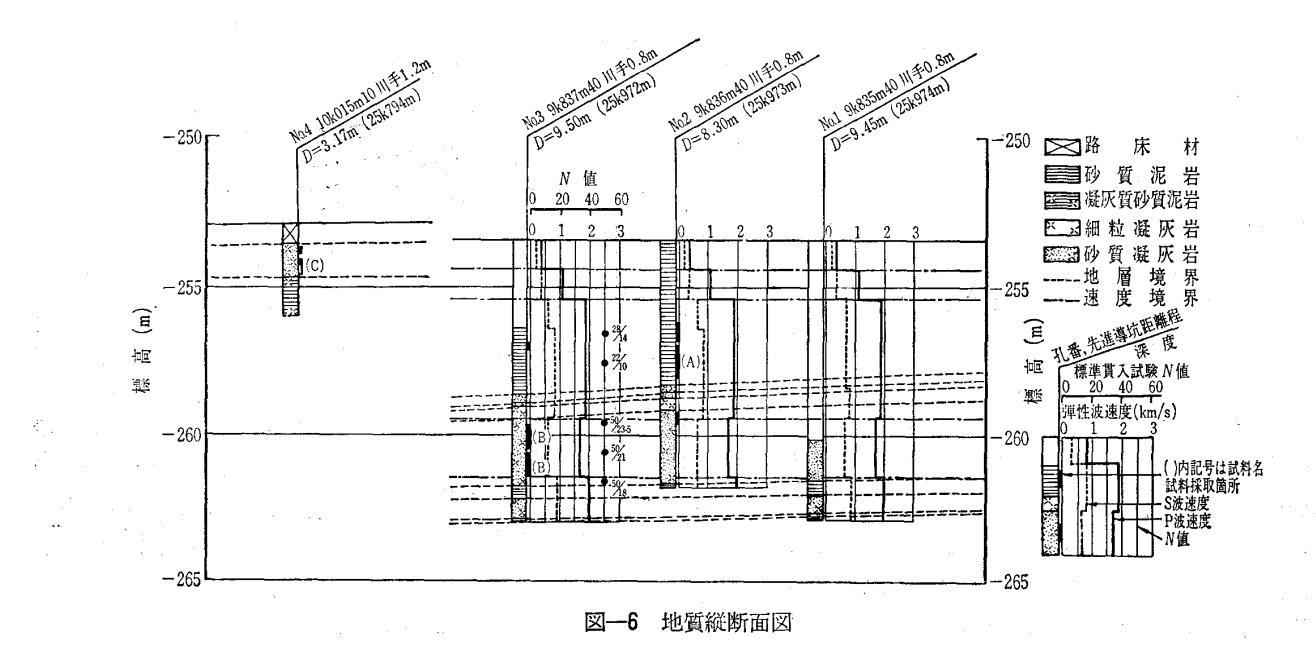
先進ボーリングで円筒状のコアが採 取されなかった砂質凝灰岩の性状につ いては、坑道掘削後,垂直ボーリング (ダブルコアチューブ使用)によって コアを採取するとともに,標準貫入試 験,PS 検層によって調査した<sup>8)</sup>(図一 6参照)。これは切羽からの止水注入 によって圧密されている(掘削後の坑 道の観察では、グラウトは縦横に脈状 に注入されている。写真一1参照)部 分を調査したことになるが、円筒状の コアを採取できたこと、一軸圧縮強度 が約4kgf/cm<sup>2</sup> あったことから、砂質 凝灰岩と名付けている層は「未固結」 と呼ぶよりは、「固結度の低い」とい

25K972m~25K974m間の坑内からの垂直ボーリングを 利用して行った PS 検層について述べると、3孔の区間速 度,速度境界はほぼ同じで,平均的に表-3のように物理 定数が求められ,地層構成,岩盤状態から以下の4層に分 類される。

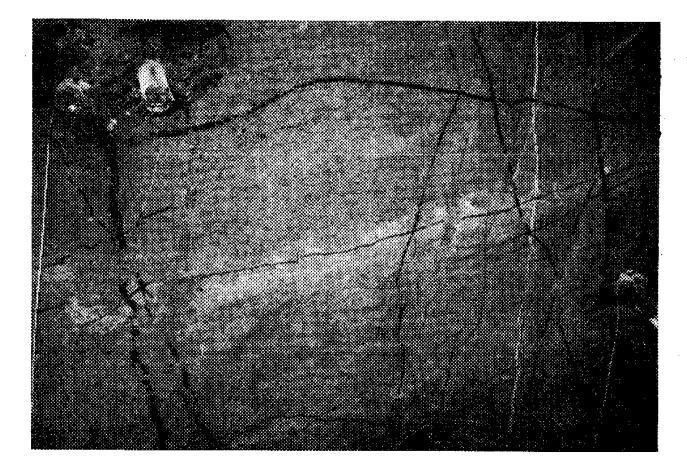
写真-1 吉岡先進導坑 10K051.6m 切羽上半 不良岩盤下部層で砂質凝灰岩を挟む凝 灰質砂質泥岩の部分。 縦横に走る黒色脈は注入跡。 左上方に見えるのは注入用パイプ。

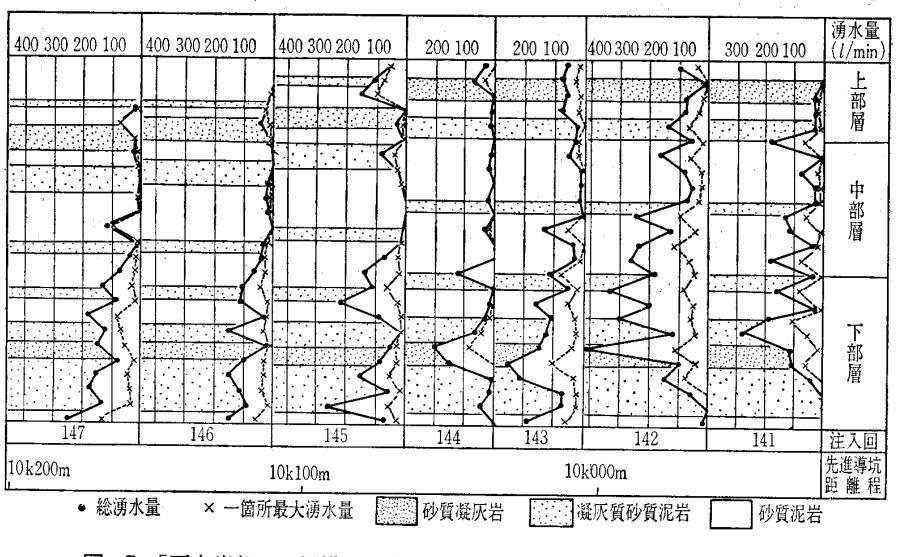
図-7に切羽止水注入時の削孔での
 10<sup>4</sup> 層準別湧水状況の一部を示したが, 湧
 水は不良岩盤の下部層に多くなってい
 ることが分かる。

図ー7 「不良岩盤」の層準別湧水量(先進導坑第 141~147 回注入の湧水量)
