# 広島県における最近の降雨特性と花崗岩斜面の崩壊 —1999年6月29日広島県豪雨災害を例として—

Recent Rainfall Characteristics and Granite Slope Failure in Hiroshima Prefecture —Case History of the 1999 Heavy Rainfall Disaster in Hiroshima—

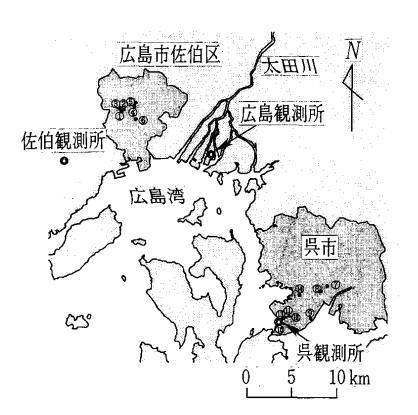
図-1 広島県における斜面調査地点と雨量観測所の位置

著者らは災害発生時から約1箇月後の1999年8月上 旬に広島市佐伯区および呉市において斜面崩壊および土 石流の現地調査を行い,さらに同年10月上旬にも広島 市佐伯区において再調査を行って,それらの結果を文献 4)にまとめている。図―1に調査した崩壊斜面14箇所 と雨量観測所3箇所(佐伯,広島,呉)の位置を示す。 また,図―2にアメダス<sup>5)</sup>による過去20年間(1980~ 1999年)における各観測所の年降雨量の変化を示す。 全体的に内陸部に位置する佐伯の年降雨量が沿岸部に位

今回調査した崩壊斜面は,図―1に示すように,広島市佐伯区の6箇所(地点番号:1~6),呉市の8箇所(地 点番号:7~14)の合計14箇所である。以下に,広島市 佐伯区および呉市における斜面崩壊の概要を述べる。

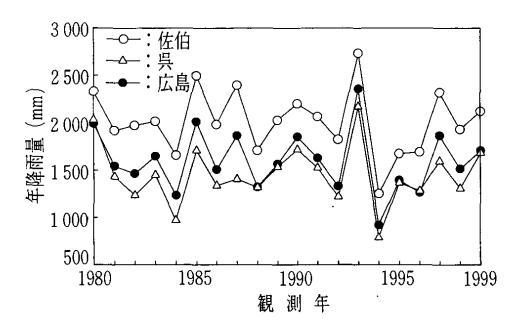
図ー2 過去20年間(1980~1999年)における年降雨量 の推移

置する広島および呉のそれに比べて大きく,文献1)で 指摘しているように,年降雨量の長期的な増加や減少の 傾向はみられない。図-3に1999年6,7月期における 同観測所の日雨量と2週間累積雨量の変化を示す。崩 壊が発生した6月29日の日雨量は97~186 mm であり, 同日までの2週間累積雨量は214~244 mm である。こ のときの日雨量と2週間累積雨量の関係を図-4に示 す。図中の限界雨量曲線は山本ら<sup>6)</sup>が提案した斜面の崩 壊・非崩壊を分ける一つの目安である。これによると, 佐伯,広島,呉の降雨量はいずれも斜面崩壊を発生させ る限界雨量よりも非常に大きいことがわかる。図-5に 過去20年間の6,7月期における日雨量と2週間累積雨 量の変化を5年ごとに示す。データは佐伯と呉のほぼ 中間に位置する広島で観測されたものである。日雨量, 報文--2665

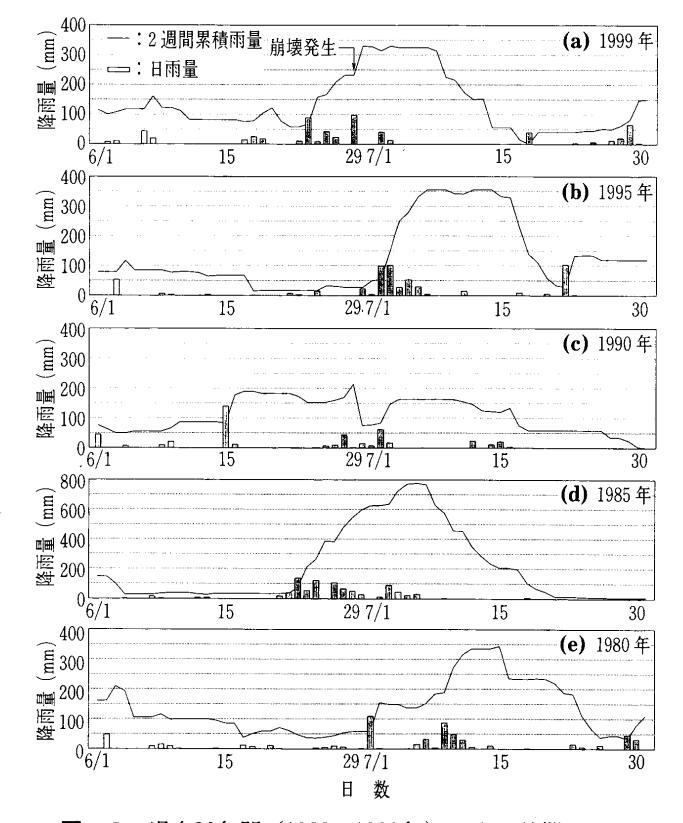
図-5 過去20年間(1980~1999年)の6,7月期における日雨量と2週間累積雨量(観測地点:広島)

2 週間累積雨量ともに気候変動を示す明確な傾向はみら れないが,両者のピークが2週間程度早くなっている。 図一6に過去20年間の6月期における最大時間雨量の 変化を示す。最大時間雨量はほぼ30mmであり,その 長期的な増加や減少の傾向はみられないが,1999年6 月29日,呉において最大時間雨量69mmを記録し,過 去20年間の6月期で最も激しい降雨であるといえる。 また,1945年(昭和20年)9月に呉市では最大時間雨 量113.3mm(17日18時から同日22時までの4時間の雨 量),死者数1154名を記録した<sup>3)</sup>。

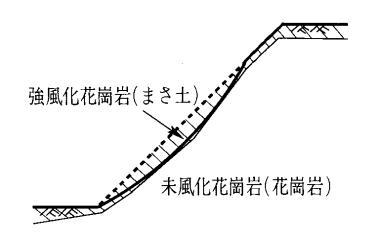
図-7 地点1の斜面崩壊パターン(模式図)

前述したように、今回の斜面崩壊の多くは類似した形 態を示しており、その代表例として口絵写真-43に地点 1の斜面崩壊の現場を示す。この斜面の勾配は約42°で あり、崩壊規模は長さ約37.0 m、幅約26.8 m、厚さ約 3.0 m であった。すべり面上に未風化花崗岩が露出して いた(口絵写真-44中央の白い部分)。崩壊は表層のま さ土と基盤の未風化花崗岩(花崗岩)との境界面で発生 している。図-7にこの崩壊形態を模式的に示す。この

ような崩壊パターンは,過去に山口県内で発生した花崗 岩斜面での崩壊でも数多く確認されている<sup>6</sup>。

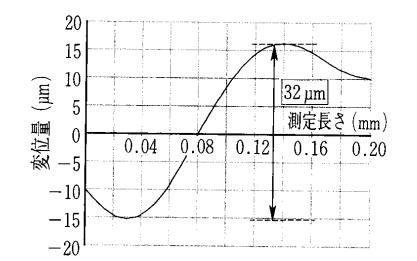
図-8 供試体表面の中央部における表面粗さ波形

試験終了後の貼り合わせ供試体のせん断状況を**口絵写 真**—45に示す。いずれの供試体も、せん断面には明瞭に 花崗岩が見えていたことから、まさ土と花崗岩との境界 面でせん断されたことを確認した。なお、触針式表面粗 さ測定機を用いて、花崗岩の表面粗さRをせん断方向 に沿った3測線で測定した結果を図—8に示す。3測線 の長さは概略30,60,30 mm であり、最大高さはそれぞ れ $R_{max}$ =58,32,46 µm、平均値は45 µm である。

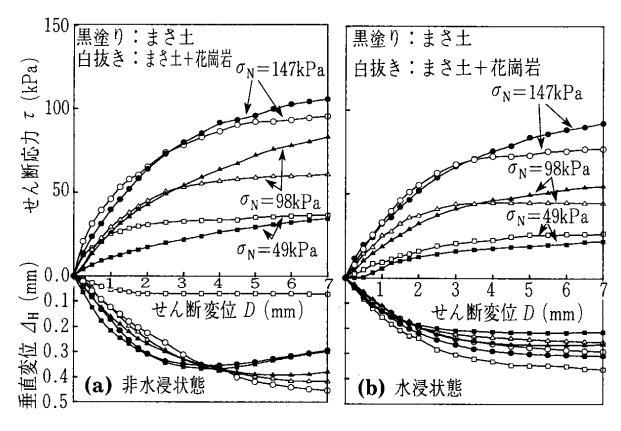
**図−9** *τ~△H~D* 関係

図一9(a)に非水浸状態の場合のまさ土単体および貼 り合わせ供試体のせん断応力  $\tau$ 〜垂直変位  $\Delta H$ 〜せん断 変位 D関係を示す。まさ土単体の供試体の場合,  $\tau$ は D=7.0 mm に達しても単調に増加し続けるのに対して, 貼り合わせ供試体の場合,  $\tau$ ははじめ単調に増加してい るが,  $D=3\sim5$  mm でほぼ一定値となっている。せん 断による体積変化挙動をみると,まさ土単体の供試体の 場合には,収縮した後,若干膨張するのに対して,貼り 合わせ供試体の場合には,せん断過程を通じて収縮傾向 を示している。図一9(b)に水浸状態の場合の $\tau \sim \Delta H \sim$ D関係を示す。 $\tau \sim D$ 関係は水浸状態の場合でも非水浸 状態と同じような傾向を示している。せん断に伴う体積 変化はどちらの供試体においても収縮傾向を示している。

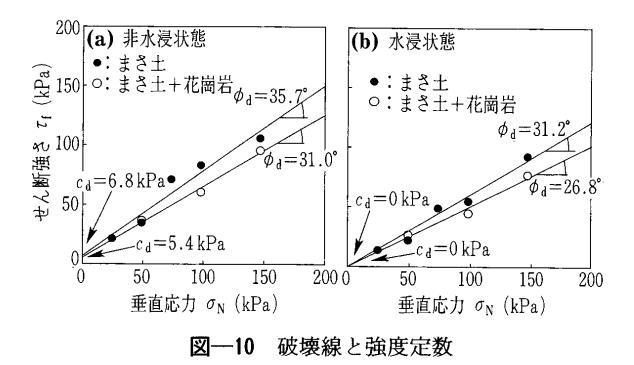
図―10(a)に非水浸状態の場合のまさ土単体および貼 り合わせ供試体の破壊線および強度定数を示す。貼り合

わせ供試体では粘着力 $c_d$ =5.4 kPa,内部摩擦角 $\phi_d$ = 31.0°であり,まさ土単体の供試体では $c_d$ =6.8 kPa, $\phi_d$  =35.7°であることから,貼り合わせ供試体の方が内部 摩擦角,粘着力ともに小さくなる。図—10(b)に水浸状 態の場合の破壊線および強度定数を示す。貼り合わせ供 試体では $c_d$ =0 kPa, $\phi_d$ =26.8°であり,まさ土単体の供 試体では $c_d$ =0 kPa, $\phi_d$ =31.2°が得られた。水浸状態に おいても同様な傾向を示している。また,貼り合わせ供 試体を水浸させると,粘着力は5.4 kPa から0 kPa に, 内部摩擦角は31.0°から26.8°に低下する。この傾向はま さ土単体の場合にもいえる。以上の結果から,表層のま さ土と基盤の花崗岩の間で発生する斜面崩壊ではその境 界面で発揮されるせん断強度を考慮する必要がある。
