# 55. 3次元地形モデルを活用した斜面崩壊地のトンネル調査事例

A Case of Surveying a Tunnel in the Slope Failure Area, Utilizing Three Dimensions Terrain Models.

○地主 卓弥 (ジェイアール東海コンサルタンツ), 佐野 淳 (東海旅客鉄道),林 勇次 (国際航業) Takuya Jinushi, Shun Sano, Yuji Hayashi

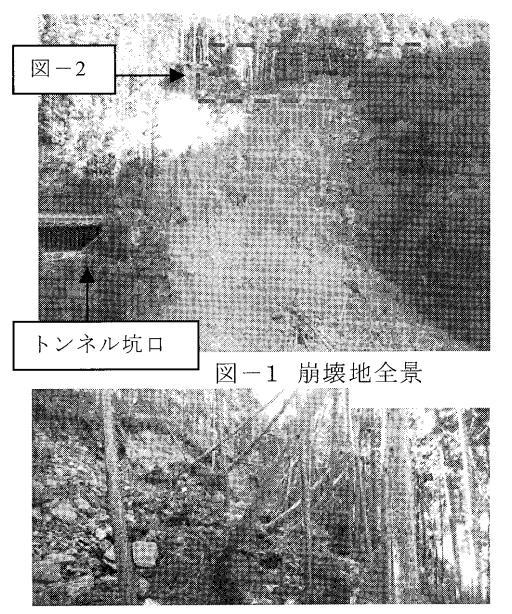
図-2 頭部滑落崖

崩壊地の規模は,頭部で幅 50m,中腹部で最大幅 60m, 末端で幅 50m,崩壊鉛直深さは 1~2m 程度,崩壊面の 傾斜は 45~50 度であり,崩壊地頭部には段差や亀裂, 滑落崖等の地すべり性地形が認められ,古い岩盤すべ りの痕跡の可能性があった(図-1,図-2)。

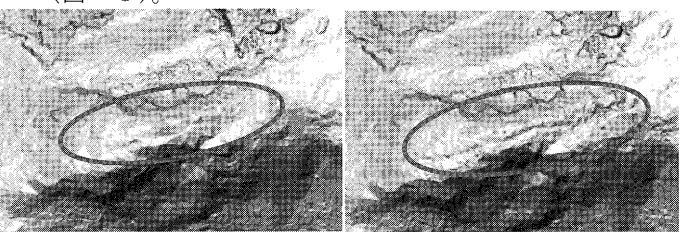
図-3 補完前後の地形データの比較

狭い調査範囲において, 微地形を高密度に把握でき るように回転翼によるレーザー測量を行った。樹木に より地表部が遮蔽された箇所では, グラウンドデータ の精度向上のため, トータルステーションにより現地 補足測量を 900 点程度補完し微地形座標を取得した (図-3)。

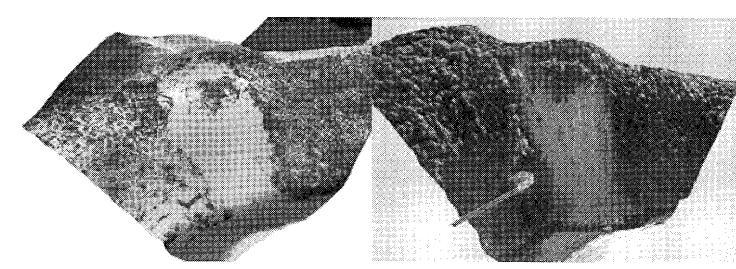
図-4 3次元地形モデル (立体的表示, 左:TIN モデル, 右:オルソ画像モデル)

作成した3次元地形モデル(図-4~6)から,崩 壊地とトンネルの立体的な位置関係やトンネル内部の 変状位置と土被りの関係を可視化させてトンネル・地 質解析を行った。

トンネルと変状範囲の位置関係と,現況(崩壊後) の土被り厚さを把握できるように,3次元地形モデル を作成した。土被り厚さを正確に表現出来るようにす るため,任意の地点における断面図作成機能を持たせ た解析用の断面図を作成した。

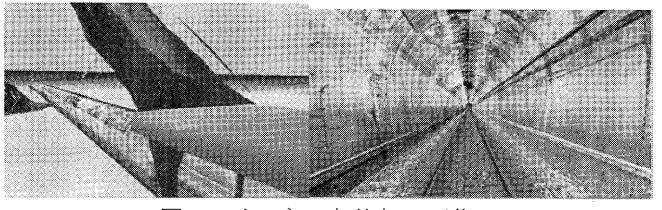
図-5 トンネル内外部の画像

さらに、オルソフォト画像やトンネル内部の変状画 像情報を組合せて、地形表層部からトンネル内部まで を確認できるようにした。トンネル内部形状は、両坑 口部をトータルステーションにより計測し3次元でト ンネル形状を再現し、そのモデルに配置する内部の変 状を図示した写真画像を、コンピュータグラフィック スを用いて坑口からの距離数値の配置、色調及び画像 位置補正等の処理を行い表現させた。そして地表面と トンネルの両3次元モデルのレンダリングにより、簡 易的なバーチャルリアリティを作成し、表示や視点の 移動を可能にした。

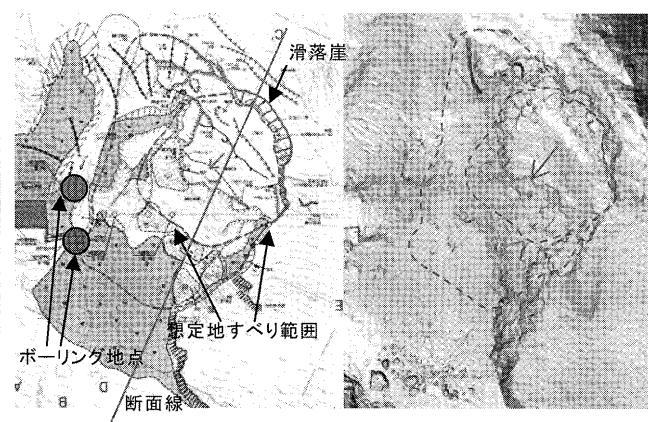
図-7 平面図(左:地形図,右:陰影図)

3 次元モデルを活用し,地すべり性微地形や崩壊範 囲をもとに地すべり平面範囲を推定した(図-7)。末 端部は,幅狭となる側壁の地形の特徴や河川沿いから 連続する堅岩部の位置から推定した。また,一般的に 地すべりはその深さと幅に力学的な相関関係があり, 地すべりの平面範囲からすべり面の深さを推定した結 果,トンネルへの地すべりの影響はなかった。
