# P11. 断層破砕帯の詳細構造解析に基づく断層活動性評価への試み -山田断層の破砕帯の性状-

An attempt at activity evaluation of fault based on detailed structural analysis on a fault fracutre zone -characteristics of fracture zone of the Yamada fault, Northwestern Kyoto Prefecture, West Japan-

〇相山光太郎(株式会社ダイヤコンサルタント),
佐々木俊法・田中姿郎(一般財団法人電力中央研究所),岩森暁如(関西電力株式会社)
Kotaro Aiyama, Toshinori Sasaki, Shiro Tanaka, Akiyuki Iwamori

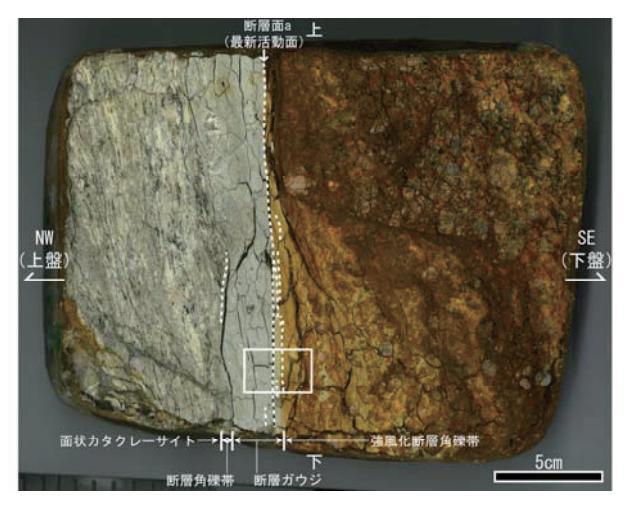
研磨片の観察面を図-1 に示す.研磨片中には白~灰 黒色の縞模様を呈する面状カタクレーサイトと褐色の 強風化断層角礫帯,灰色の断層角礫帯,灰色と褐色の 縞模様を呈する断層ガウジ,断層面が確認される.断 層岩の境界は主に漸移的であり,一部で断層面に境界 付けられている.研磨片中央部に研磨片を連続的に横 断する断層面(断層面 a)が認められる.この断層面 a により,断層ガウジは下盤側の縞模様が明瞭な部分と, 上盤側の縞模様が不明瞭な部分に分けられる.認めら れる数条の断層面のうち,研磨片を横断する断層面は 断層面 a のみであり,断層面 a は地殻浅所で形成され る断層ガウジを剪断することから,最新活動面に認定 した.この最新活動面は研磨片中で最も直線性に富む.

図-1 研磨片の観察面 破線と白枠はそれぞれ, 断層面と図-2 の薄片作成位置を示す.

図-2は、図-1の白枠内で作成した薄片の構造観察結 果である.薄片中の断層ガウジに含まれるフラグメン トは石英とカリ長石、微量の緑泥石からなり、それら のフラグメントを囲む基質は細粒な粘土鉱物から構成 されている. 断層ガウジは層状構造を呈しており,g1 ~10の単層に分帯される.この層状構造は特に鏡下で 認められ、定向配列した粘土鉱物の消光するステージ 回転角度が単層ごとに異なるため,明瞭に認識される. g1~10はそれぞれ,右横ずれ成分を示す複合面構造を 伴い, 単層の境界は, 主に断層面として認識される. g5 と g6 を境界付ける断層面は連続的に薄片を横断す ることや、最も直線性に富むこと、この断層面の分布 が図-1の白枠内での最新活動面の分布と整合的である ことから,最新活動面に認定した.最新活動面以外の 断層面は連続性に乏しいものや,断層破砕物質に横断 されるもの、凹凸が激しいものからなる.

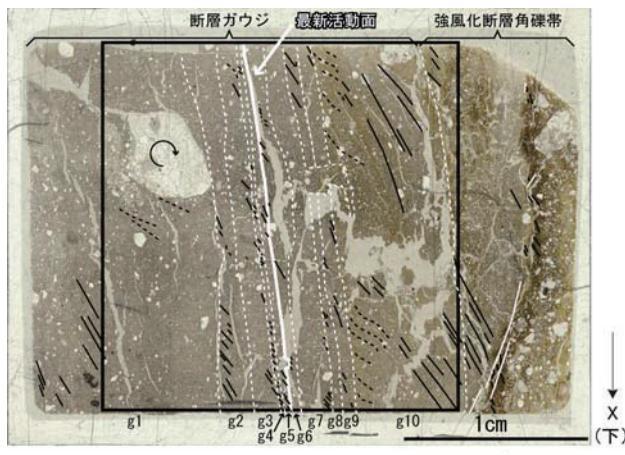
g1 と g10 の幅はそれぞれ, 1cm 以上と 6mm で, g2 ~9 の幅は 0.3~2mm であることから,最新活動面の 遠方部より近傍部で,単層の幅は狭いことがわかる. g1 と g10 に含まれるフラグメントの直径は 5mm 以下 で,g2~9 に含まれるフラグメントの直径は 1mm 以下 であることから,最新活動面の遠方部より近傍部で,

図-2 薄片の構造観察結果 黒枠は図-4の範囲,白破線は層状構造を構成する単層の境界,白細線は R1面,黒細線はP面,黒破線は非対称褶曲を示す.

フラグメントは淘汰が良く,細粒化していることがわ かる.g10の基質はg1~9に比べ,やや褐色がかって いる.g8~10はg7に横断・注入される.

薄片を作成したチップを用い,図-2の黒枠の範囲で EPMAによる元素分布分析を実施した.測定元素はSi とTi,Al,Fe,Mn,Mg,Ca,Na,K,Zrである.分 析結果の例として,Siのマッピング像を図-4に示す. EPMA分析の結果,SiとAl,Mg,Naが全体的に認めら れたことから,g1~10の基質を構成する細粒な粘土鉱 物は主にSmであることがわかる.g1~9に含まれる元 素の種類・濃度に明瞭な差異は認められず,層状構造 は認識されなかった.さらに,g10に含まれるSiとFe の量がそれぞれ,g1~9に比べ軽微に,減少,増加して いることを確認した.

本研究は薄片観察で、山田断層の破砕帯を構成する 断層ガウジが層状構造を呈しており、幅 0.3mm 以上の g1~10の単層に分帯されること、g1~10はそれぞれ、 右横ずれ成分を示す複合面構造を伴うこと、g8~10 は g7 に横断・注入されていることを明らかにした. XRD・EPMA分析では、断層ガウジを構成する粘土鉱 物が主に Sm であることを確認した.このことから、 虫生露頭中の山田断層は Sm 形成以降に繰り返し右横 ずれ運動していたことがわかる.

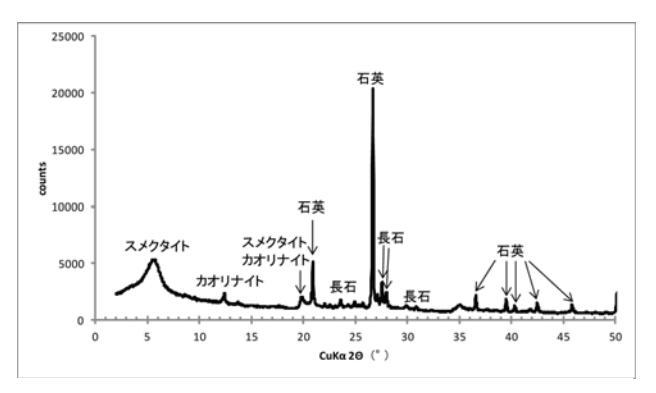
最新活動面上盤側のレイク値 20°SW の条線が発達 した断層ガウジをサンプリングし, XRD による不定方 位分析を実施した.その結果,主にスメクタイト(Sm) と石英が認められ,カオリナイトと長石の弱いピーク が確認された(図-3).

図-3 断層ガウジの XRD 不定方位分析結果

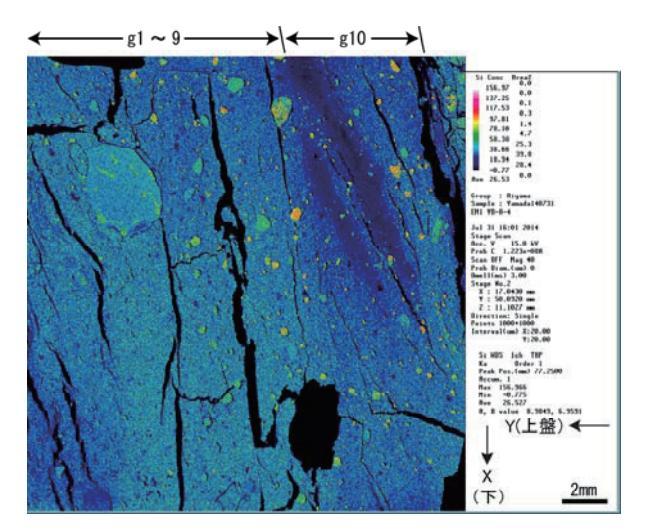
図-4 g1~10 に含まれる Si のマッピング像
