[27] エポキシ樹脂塗装鉄筋の防食性に関する検討

正会員 武 若 耕 司 (鹿児島大学工学部)

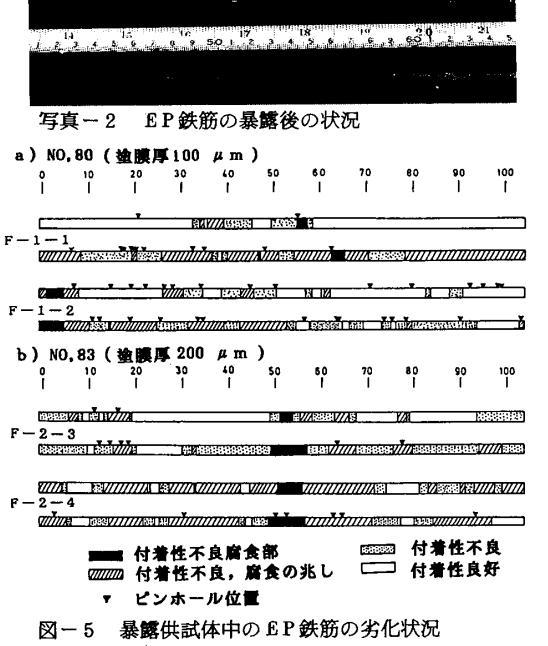
供試体1683中の鉄筋の状態(目標塗膜厚200ルm腐食部あり) b)

結果によると、目標塗膜厚を300μmに設定したものはすべてについて 2)供試体ル82中の鉄筋の状態(目標塗膜厚200μm,健全) 全く変状が見うけられず,塗膜の状態も暴露前と何ら遜色ないもので あった。また、目標塗膜厚が100μmおよび200μmの場合についてもそ れぞれ暴露を行なった2本の供試体の内1本(供試体/681,および82) 中のEP鉄筋では,同様に健全性は保持された状態にあった(写真-2 (a)。しかし,目標塗膜厚を100μmおよび200μmに設定したEP鉄筋使用 の残りの1本づつ(ん80および83)については、この鉄筋の防食性が 十分であるとは考えられない結果が生じていた(写真−2(b))。そこで 以下に防食性低下の状況およびその原因について検討を行なった結 果をとりまとめて示す。

2) 供試体 1683 中の EP 鉄筋 (目標塗膜厚200 μm)の場合: この鉄筋においては,供試体中 央部のコンクリートのひびわれ 箇所を中心とする約8㎝の区間

に素地鉄筋の腐食箇所が存在し、この腐食部の一部は塗膜面上からも点 錆状に確認されるものであった。また、外観的には何ら損傷が見られな い塗膜においても図-5(b)に示す様に1)の場合と同様の塗膜の付着性 低下の現象が広範囲に確認された。なお、この場合の劣化原因について は、鉄筋の塗装状態が、劣化の生じていないん81あるいは82の供試中。)キス部について の鉄筋と比較しても大差ないことから塗装上の問題とは考えられず,最 図-7

c) b)の鉄筋から塗膜を除去した状況

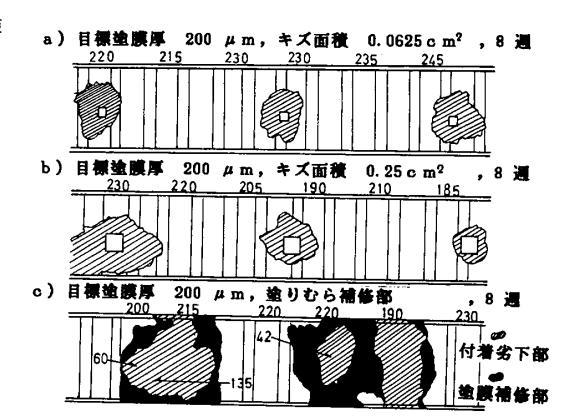
図-9 海水噴霧実験における塗膜の付着性低下箇所の一例 (図中の数値は塗膜厚の実測値)

また,上記の浸漬実験において生じた塗膜の付着性低下の現象は,海水噴霧実験におけるコンクリート中の EP 鉄筋にも確認された。表-4 および図-9 は,この海水噴霧実験で生じた付着劣化部の面積およびその発生状況の一例を示したものであるが,これらの傾向はいずれも浸漬実験結果とはほぼ同様であり,キズ部等の塗膜に欠陥部が存在するとその周辺の健全な塗膜へも欠陥が拡大していき,鉄筋の防食性に大きく影響する様であった。
