## 報告 1999年台湾集集地震における石圍橋の被災メカニズムの推定

要旨:集集大地震によって特徴的な損傷により落橋に至った石園橋について,詳細 な損傷状況と測量調査から本橋の落橋メカニズムを推定した。その結果,落橋に至 った複数のけたのうち,橋脚基礎付近の地盤変位に伴う基礎自体の回転変位により 落橋に至ったものと,橋軸直角方向の慣性力と地盤変位の複合的な作用によるけた の回転変位が原因で落橋に至ったもののがあることがわかった。 キーワード:橋梁,地震被害,曲げ損傷,集集地震,石園橋

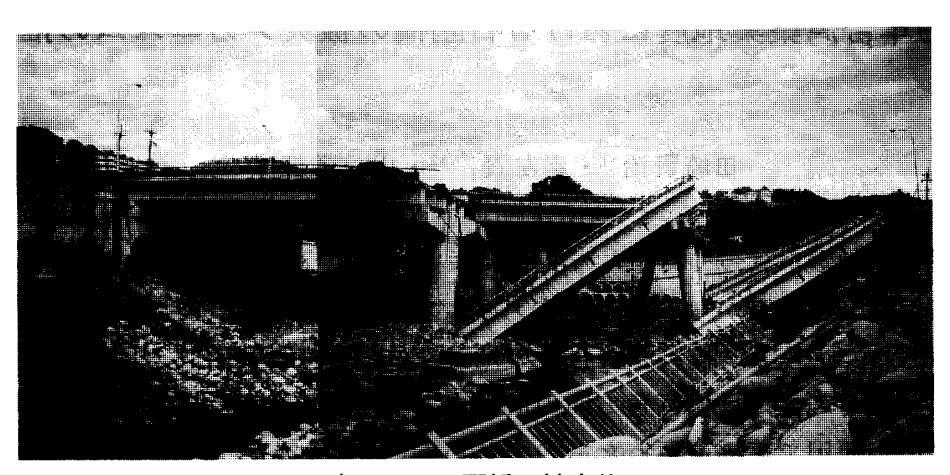
写真-1 石園橋の被害状況

被害状況を写真-1および図-3に示す。東勢 方面線ではD5とD6の北側のけた端部がそれぞれ P1とP2より落橋している。また、卓蘭方面線で もD3北側けた端部がP2より落橋している。東勢 方面線、卓欄方面線ともA2橋台上では、写真-2に示すようにけたが衝突し、ゴム支承が沓座か らずれ落ち、サイドブロックも損傷している。

本橋周辺では**写真-1**からわかるように、右岸 側(A2側)の川岸で大きな斜面崩壊が生じており、 断層の影響を受けた可能性があるとの報告もあ る<sup>1)</sup>。

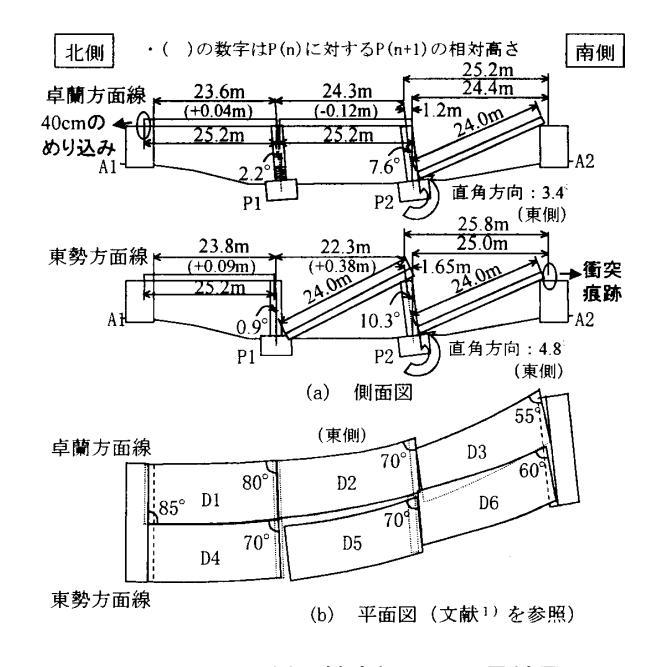
図-3 石園橋の被害概要と測量結果

図-3には、下部構造間距離とけた長の測量結 果を併せて示している。これによると, D3 および D6 の落橋は右岸側の大規模な斜面崩壊から裏付 けられる地盤変状によって P2 基礎が回転し、北 側に大きく変位することにより、両方面線のD3, D6 を支持する P2 と A2 間の距離が, 東勢方面線は 25.0m. 卓欄方面線は 24.4m で,いずれの路線も けた長の24.0mよりも長くなっていることが主た る原因と考えられる。このことは、P2橋脚の回転 による橋脚天端の水平変位が、東勢方面線で 1.64m (回転角 10.3°), 卓欄方面線で 1.2m (回 転角 7.6°) であり、地震前の P2~A2 間の支間長 24.0m にこれらの回転変位を各々加えると、地震 後の測量結果による支間長(東勢方面線: 25.8m, 卓欄方面線: 25.2m) にほぼ等しくなることから 裏付けられる。また、P1~P2間についても、地震 前の支間長が東勢方面線で24.0m,卓欄方面線で 25.2m であり、回転変位を各々差し引くと、地震 後の測量結果による支間長(東勢方面線: 22.3m, 卓欄方面線:24.3m)にほぼ一致する。

写真-5に示す橋脚の損傷状況から、本橋は東 西方向(橋軸直角方向)にも地震動を受けた痕跡 がある。本橋は図-3に示すように、斜角が55 度~85度まで変化する斜橋であるため、東勢方面 線 D5 が直角方向の地震動を受け、けたの回転挙 動により、幾何学的に落橋に至った可能性の有無 を検証する。但し、D5 の落橋のタイミングがD6 よりも前の場合と後の場合が考えられるため、両 者の場合を想定する。けたが回転挙動したことは、 卓欄方面線 P1 上でけた間隔が片側のみ 30cm 程度 開いている**写真-7**から明らかであり、このけた の開きは、卓欄方面線 P2 橋脚が直角方向に 3.4° 傾斜することによる回転変位から算出したもの と一致している(図-5参照)。(P2 橋脚上; 53cm, P1 橋脚上; 28cm、けたの回転角; 1.3°)

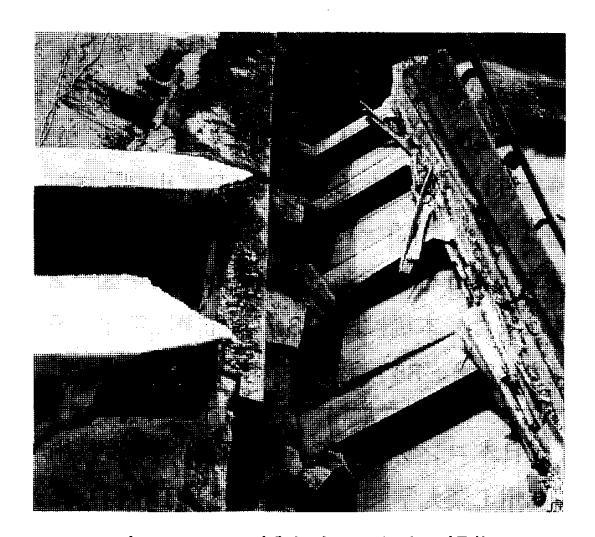
写真-2 A2橋台支承付近の損傷

の可能性を検証する。地震動による慣性力を受け たことは、A2橋台パラペット部にけた衝突の痕跡 があること(写真-2)、卓欄方面線のP1橋脚基 部に曲げおよびせん断ひび割れやコンクリート の剥離といった損傷を生じていること(写真-5)、卓蘭方面線のA1橋台部においてけたが北側 (A1橋台側)に40cm程度めり込んで路面が盛り 上がっていること(写真-6)から裏付けられる。 しかし、写真-7に示す東勢方面線P1上のけ た位置によると、D4側のジョイント部分が橋脚天 端の中間くらいに存在していることから、D4側が 単純に橋軸方向に押し出した形ではないと考え ることができる。

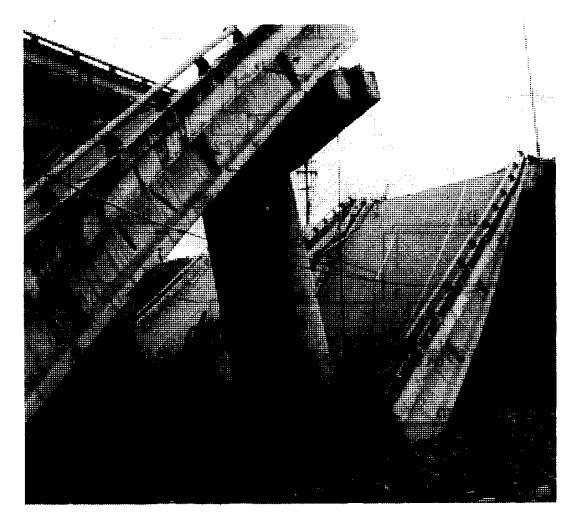
写真-3 東勢線 P2 橋脚の橋軸方向への傾斜

また,東勢方面線の P1 橋脚には大きな損傷は 見られず,A1橋台側に0.9°程度傾斜している。 P2 は橋脚自体に大きな損傷は見られないが,写真 -3~写真-4に示すように,基礎が大きく回転 しており,P1 側に 10.3°程度,東側(橋軸直角 方向側)に4.8°程度傾斜している。一方,卓蘭 方面線の P1橋脚は写真-5に示すように,高さ 2m 付近で東西方向にせん断および曲げひび割れ が生じ,北側基部でコンクリートが剥離している。

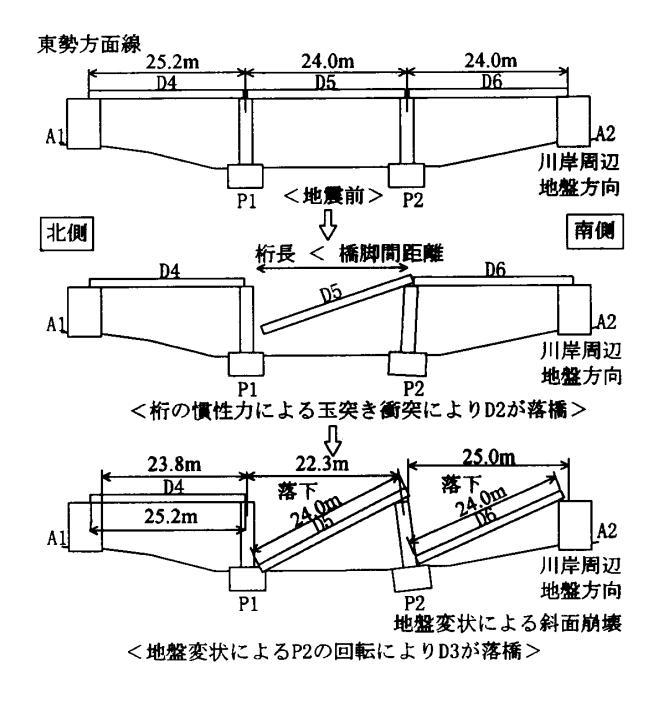
図-4 東勢方面線の落橋メカニズムの推定

東勢方面線でP1とP2間の距離がけた長よりも 短くなっているにもかかわらず落橋に至った D5 については、図ー4に示すように、D6の落橋の前 に、地震動によるけたの慣性力が南側(A2側)に 作用し、けたかかり長の不足などから D5 の落橋

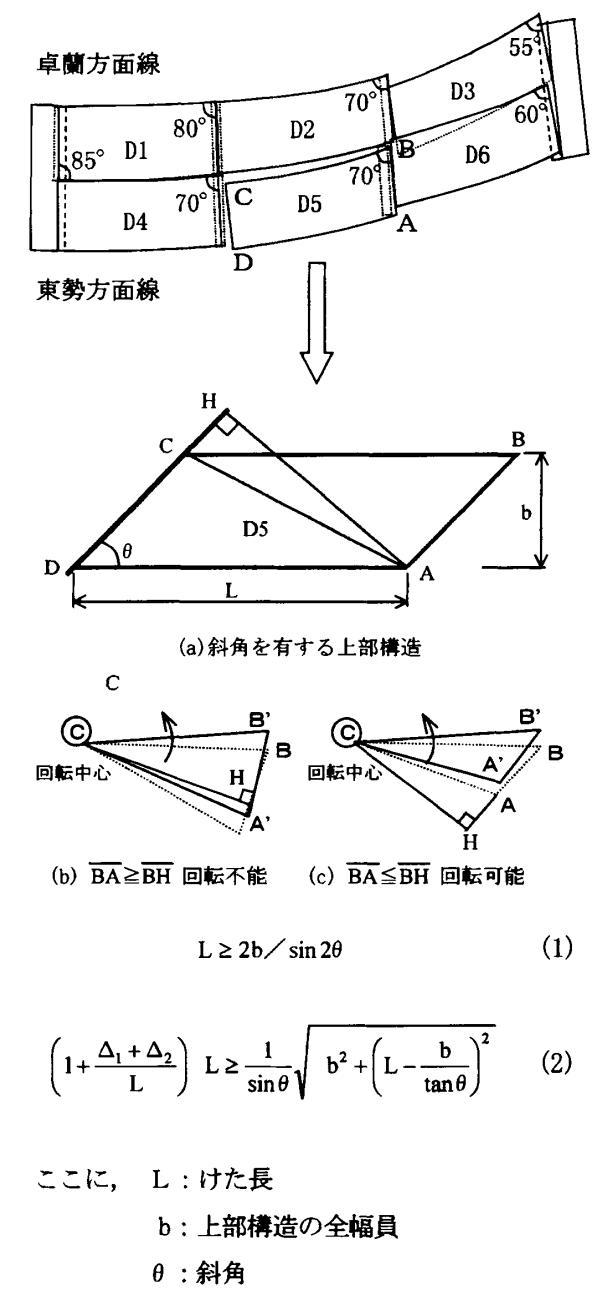
図-6 回転の判定

東勢方面線 D5 は P1 橋脚上のけたが落橋してい ることから,回転挙動は P1 鈍角側けた端部 C 点 を回転中心とし,70度の斜角を有するけたの北側 で生じたものと考えられる。ここで,幾何学的に 回転可能な平面形状の判定概念図を図-6に示 す。また,図-7に回転可能な斜橋の平面形状比 (b/L)と斜角θとの関係を示す。図-6の式(1) を満たす図の斜線内が回転可能範囲となる<sup>2)</sup>。東 勢方面線 D5 の平面形状比(b/L=0.47)と斜角(=70 度)の関係を図中に●印で示しているが,回転可 能範囲外となり,けたや橋脚位置が地震前と変わ らないことを前提とすれば,D5 けたは幾何学的に 回転することはないことがわかる。

しかし、地震時には、前述したように橋軸方向 の慣性力も作用したことが判っており、橋軸方向 の地震力により、D5 けた両端の遊間量の合計 $\Delta$  (=  $\Delta_1 + \Delta_2$ ) が 35cm ( $\Delta/L=1.5\%$ ) 広がったと仮定 すると、回転可能範囲は式(2)の条件式<sup>2)</sup> から、 図-7の太破線 ( $\Delta/L=1.5\%$ ) のようになる。 この仮定の場合、D2 けたの●印は回転可能範囲内 となり、幾何学的に回転することになる。

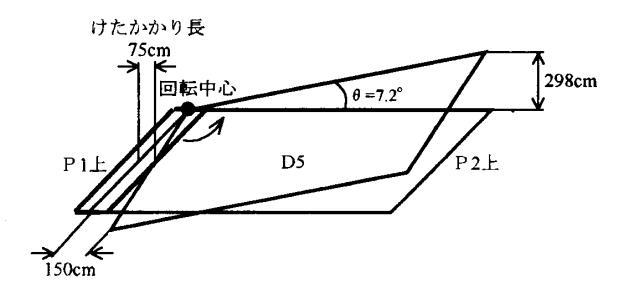
図-8 けたの回転により D2 が P1 上から脱落 する条件(直角方向のけたの回転のみ)

東勢方面線 D6 が落橋後に D5 が落橋すると仮定 する場合, D5 回転時に隣接の D6 は存在しない状 態である。D5 の回転により, P1 橋脚上から脱落 する条件は図-8に示すように,けたの中心が橋 脚天端のけたかかり長(75cm)以上変位する場合 である。図-8によると, P2 天端位置が直角方向 に 3m 近く変位しなければ,脱落の条件を満足し ないことになる。地震後, P2 橋脚の直角方向の傾 斜は,橋脚天端位置で 75cm 程度であるため,D5 落橋時に 3m 近く変位することは考えにくい。逆 に,P2 橋脚上で 75cm 変位した場合にけたが脱落 する条件を示したものが図-9である。これによ ると,P1 橋脚上の変位は 38cm となり,橋軸方向 に 37cm の変位が生じたと想定すれば落橋の可能 性があると言える。

- (1)D3 およびD6 の落橋は,右岸側の大規模な斜面 崩壊から裏付けられる地盤変状によってP2 基 礎が回転することにより北側に大きく変位し たことが主たる原因と考えられる。
- (2) 東勢方面線 D5 と D6 の落橋の順序は明確にわ からないが、いずれにしても慣性力と地盤変 位の複合的な作用により、D5 けたが橋軸方向 に 40cm 近く変位し、さらに、けたの回転挙動 により P1 橋脚上のけたかかり長を超えて落橋 に至った可能性が高い。
