論文 RC 造骨組構造物における補修前後の性能比較に関する研究

要旨:補修後の建築物に対して、ライフサイクルコストを考慮した性能評価型の設計法を適用する事を最終的な目標とし、4%の層間変形角まで正負交番繰り返し載荷を行った2層1スパンの RC 骨組を補修後、再載荷して初期剛性や水平耐力、復元力特性などの力学的性能を確認した。また、その実験結果を基に、日本建築学会の鉄筋コンクリート造建物の耐震性能評価指針(案)・同解説に示されている性能評価型設計法と同様の手法を用いて、補修後の建築物の性能を評価できる事を示した。

キーワード:補修,エポキシ樹脂,ケミカルアンカー,性能評価型設計法

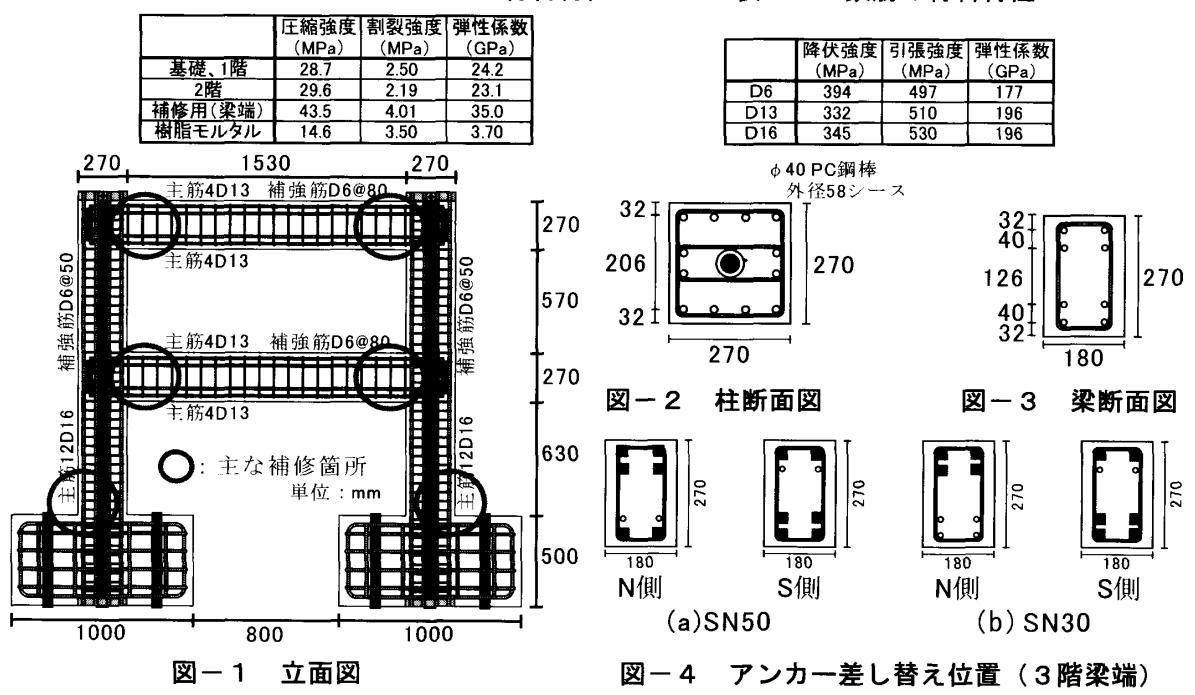
表-1

本研究で用いた試験体²⁾は,6m×9mスパン の11 階建て建物の桁行き方向骨組構造体の1,2 層部分を1スパン分だけ切り出してモデル化し たものであり,縮尺は0.3である。試験体は文献 ⁴⁾及び文献⁵⁾に基づいて設計されている。本実 験では柱に作用させる軸力が実験変数となるの で,2体の試験体の形状及び配筋は同じである。 試験体の断面図及び配筋状況を図-1,図-2, 図-3及び表-1,表-2に示す。また,材料 特性を表-3,表-4に示す。

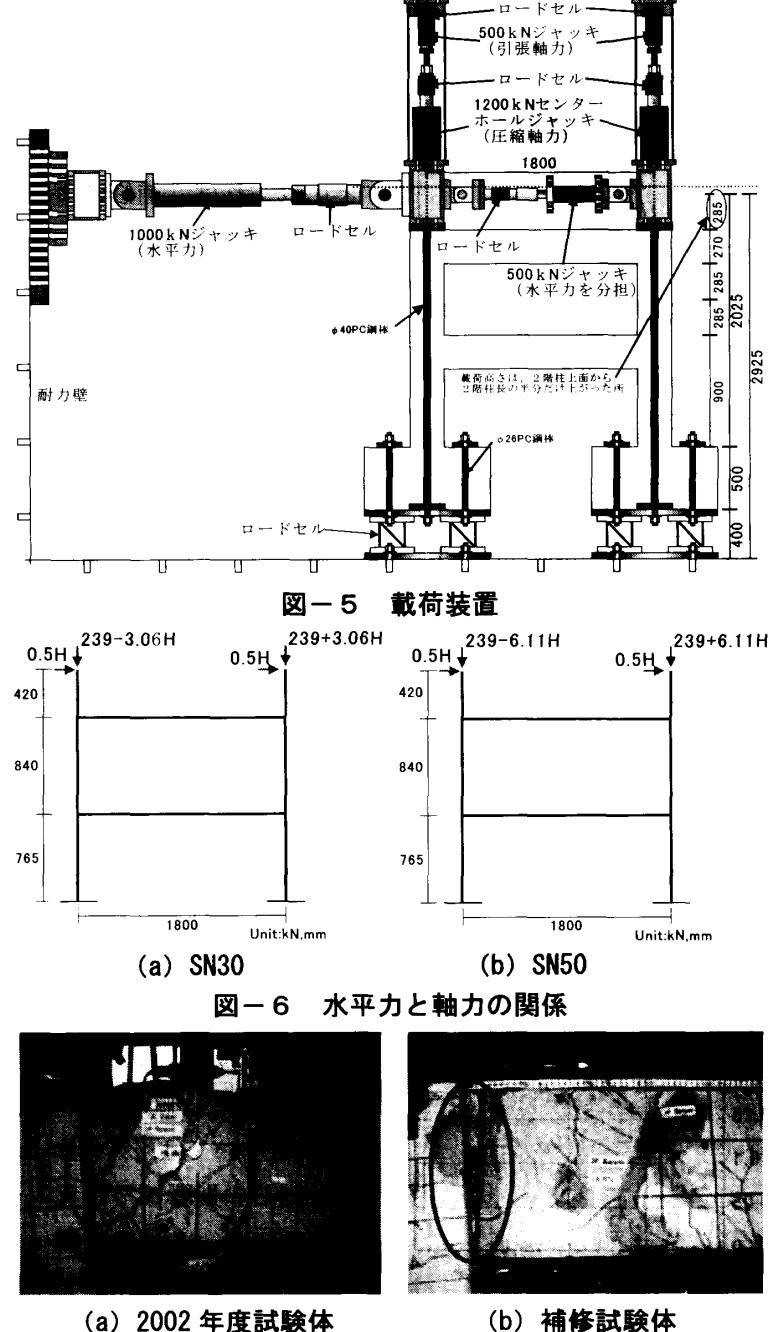
図-7 SN30の終局時における 3F 梁端の損傷状態

図-7に前回の2002年度試験体と補修試験体 の終局時における3F梁端の損傷状況を示す。前 回の実験では、梁端の広い範囲で塑性ヒンジが 形成されたが、補修試験体では、梁端に幅の大 きなひび割れが集中し、プレキャスト部材のよ うに、梁端に変形が集中する傾向が見られた。 梁端のコンクリートを打ち直した事や、梁端の

> 主筋のアンカーが梁柱接合部か ら抜け出した事が原因として考 えられるが,特にアンカーについ ては,「2.2 補修方法」で述べたよ うに,施工不良が生じている可能 性が高く,梁端の開きの大きな要 因になっていると考えられる。

補修後の復元力特性に着目すると、両試験体 とも前回の実験結果と比較して、スリップ型に 移行していたが、これには「3.1損傷状態」で述 べたように、梁端のアンカーの抜け出しや、梁 端の開きが関係していると考えられる。

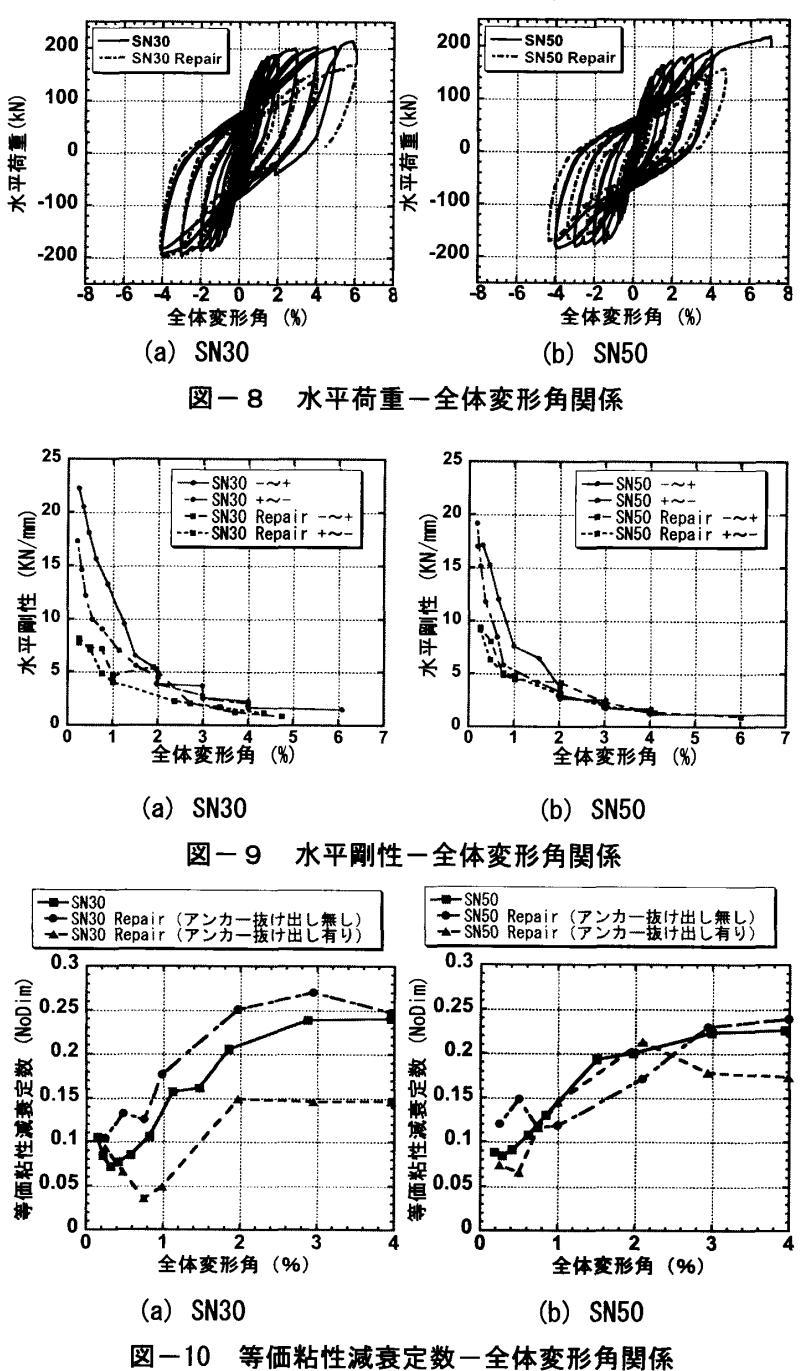
図-8に SN30 及び SN50 の水平 荷重-全体変形角関係を示す。全 体変形角は、3 階梁中心高さに取 り付けた2つの変位計で測定した 水平変位の平均を、スタブ面から の3 階梁中心高さ1605mm で除し た値である。

補修後の各試験体の水平耐力を 見てみると,両試験体とも負側載 荷時には,2002年度実験時の水平 耐力とほぼ等しくなったが, 正側 では大きな耐力低下が見られた。 これに関しても「2.2 補修方法」 で述べたように、アンカーの施工 不良が原因として考えられる。正 側載荷時に引張力を受ける3階梁 の主筋については、すべてアンカ ーの打ち直しを行ったが, 負側載 荷時に引張力を受ける3階梁主筋 については、その一部しか打ち直 しを行っておらず、これは水平耐 力低下の傾向とも一致する。また, 特に SN30 では,耐力低下が大き

くなった事から, SN30 の方が SN50 よりも, ア ンカーの施工不良の程度が大きかったと考えら れる。

補修後の等価粘性減衰定数 は、SN30 では、アンカーの抜 け出しがある場合のみ低下し、 アンカーの抜け出しが無い場 合については、2002 年度の実 験とほぼ同じ値を示した。 SN50 については、アンカーの 抜け出しの影響はそれ程大き くなかった。これは、図-8 において、正方向載荷時には、 補修後の SN30 の耐力低下よ りも SN50 の耐力低下の方が 小さくなっている事とも一致する。

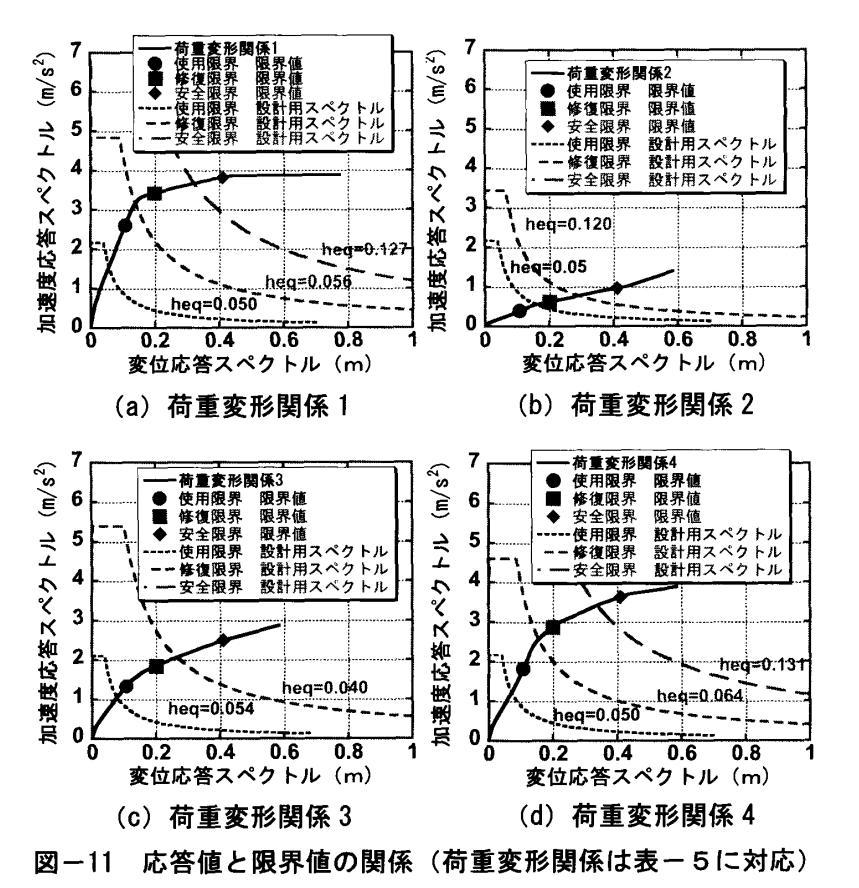
応答値と限界値の関係を図-11 に示す。荷重 変形曲線と応答スペクトルの交点が応答値とな っている。荷重-変形関係1及び4は各限界条件 を満たしているが,荷重-変形曲線2については, すべての限界状態を満たしておらず,荷重-変形 曲線3については,使用限界状態しか条件を満 たしていない。したがって,文献4に沿って設 計した RC 造骨組は,安全限界を超えるような地 震動を受けたとしても,適切な補修を施せば, +分な性能を有する事が確認できた。
