論文 鉄筋腐食と断面欠損によるRCはりの強度特性に関する実験的研究

要旨:鉄筋コンクリート構造を有する地下鉄トンネルでは,鉄筋腐食に起因した変状により, 鉄筋の付着力の低下やコンクリートの浮きなどが生じる。検査において浮きが確認された場 合、一般にはつり落としを行うが、鉄筋腐食と断面欠損が構造耐力に影響を与えることが懸 念される。本研究では、鉄筋腐食および断面欠損を有する供試体を作製し、鉄筋とコンクリ ートの付着特性および断面欠損の有無に着目した RC はり部材の曲げ試験を行い、ひび割れ 性状や曲げ耐力の検討を行った。その結果、はつり落としにおいては RC 構造の特性に対す る考慮が必要であることが判明した。

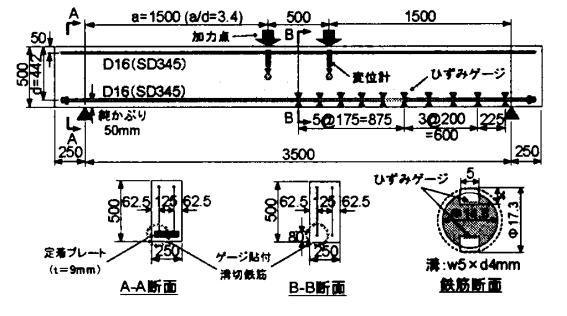
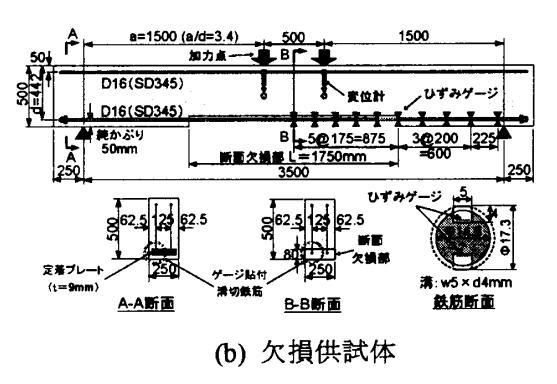
図-1 供試体の形状寸法および配筋

標準供試体の寸法および配筋を図-1(a),欠 損供試体の寸法および配筋を図-1(b)に示す。

供試体は一般的な RC 地下構造物を想定した 寸法および配筋で作製した。標準供試体および 欠損供試体の外形寸法は L4000mm×B250mm× H500mm, スパン長は 3500mm とし, シアスパン 比(a/d)は 3.4 とした。

鉄筋は,軸方向鉄筋を供試体断面の上下部に2 本ずつ125mm間隔で配置した。なお、外形は揚 重機の能力や養生水層寸法等の条件から決定し, また供試体断面下部の2本の引張鉄筋にのみ確 実な腐食を導入するため帯鉄筋等の補強筋は配

鉄筋のかぶりは全供試体で共通とし,上下面 を 50mm, 側方を 54.5mm とした。なお,供試体 断面下部の鉄筋には,L200mm×B9mm×H50mm の抜出し防止用定着プレートを取り付けた。

鉄筋材料は全ての供試体で共通とし,呼び径 D16 (SD345)を用いた。引張鉄筋となる供試体 断面下部の鉄筋には幅 5mm,深さ 4mm の溝を切 削し,軸ひずみ計測用のひずみゲージを貼付し た後,エポキシ樹脂を充填した。鉄筋の切削寸 法を図-1,切削状況を写真-1(b)に示す。

供試体 B1, B2 の断面欠損部は, 図-1(b)に 示すように引張鉄筋側の中央部に長さ 1750mm (載荷スパン長の 1/2), 深さ 80mm の範囲とし て,写真-3(a)に示すような方法で作製した。 2.4 載荷方法および計測項目

計測は、加力点の荷重および変位量、コンク リートひずみ、鉄筋軸ひずみについて、図-1 に示す各位置で行った。なお、加力点の荷重お よび変位量は左右のジャッキ 2 箇所の計測値を 平均して算定し、鉄筋軸ひずみは鉄筋上下面に 貼付した同位置での計測値を平均して算定した。

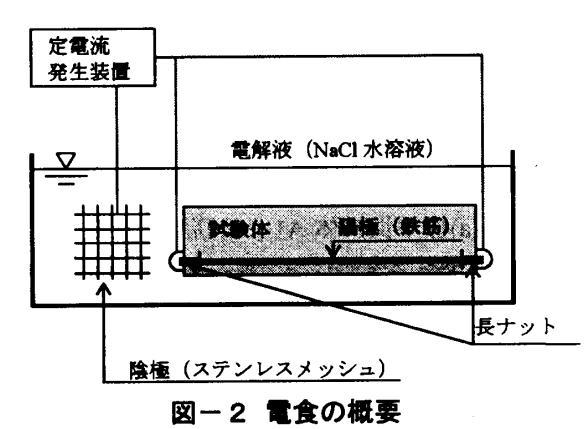
本研究における鉄筋腐食のある供試体の作製 は,既往の研究成果^{2),5)}を参考にして**図-2**に示 すように鉄筋を電気的に腐食させる方法(以下, 電食)で行った。

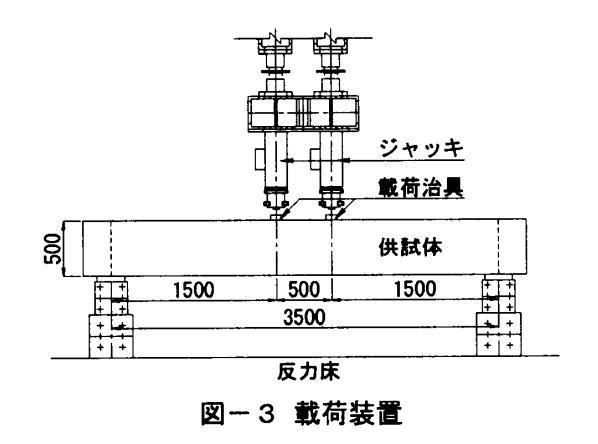
載荷装置の概要を図-3に示す。実験では, 供試体中央部に500mmの間隔で加力用治具を設 置し,ジャッキにより2点単調載荷を行った。

また,載荷は弾性域においてはひび割れ発生 に応じて約 0.5kN 間隔で行い,最大荷重以降は 急激に進展する破壊状況に応じて極力細かい間 隔で行った。

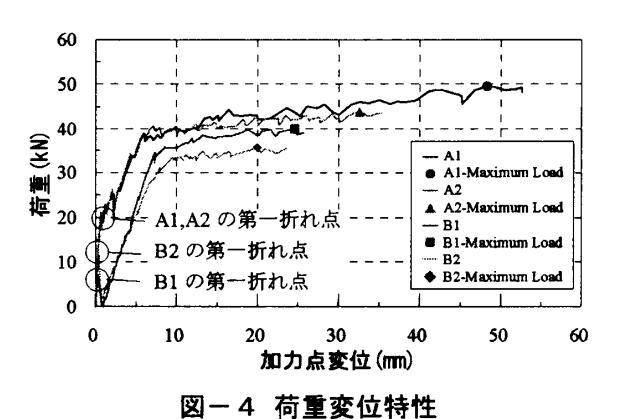
各供試体の荷重変位特性を図-4に,最大荷 重・加力点変位総括を表-4に示す。

荷重変位特性の勾配が最初に変化した点(以下,第一折れ点)の発生時の荷重および第一折 れ点までの勾配は,供試体 A1, A2 とも概ね等 しい傾向を示している。

最大荷重は,供試体 A1 では 49.5kN,供試体 A2 では 43.8kN であり,供試体 A1 の方が大きい。

第一折れ点発生時の荷重は供試体 B1 が供試体 B2 より小さいものの,第一折れ点までの勾配 は概ね等しい傾向を示している。また,供試体 B1, B2 とも,第一折れ点発生後に荷重が低下し,載荷の進展とともに荷重が再び増加する挙動を示している。

最大荷重は,供試体 B1 では 40.0kN,供試体 B2 では 35.7kN であり,供試体 B1 の方が大きい。

第一折れ点発生時の荷重は標準供試体では約 20kN, 欠損供試体では約 10kN であり, 標準供 試体の方が大きいが, 第一折れ点までの勾配は, 全ての供試体で, 概ね等しい傾向を示している。 また, 標準供試体では欠損供試体のような第一 折れ発生後の荷重の低下は見られない。

最大荷重は,標準供試体が欠損供試体を上回り,A1>A2>B1>B2の順である。

鉄筋腐食がある場合,最大荷重は鉄筋腐食が ない供試体と比較して,標準供試体,欠損供試 体ともに1割程度低下する結果となった。これ は鉄筋腐食による鉄筋定着部での付着切れの影 響によるものと考えられる。

断面欠損がある場合,第一折れ点発生時の荷 重は,標準供試体と比較して約 1/2 であった。こ れは,欠損供試体の断面欠損部では,標準供試 体に比べて供試体のはり高が低いため,曲げ剛 性が小さくなるためであると考えられる。

B1では約2割,供試体B2では約3割,低下す る結果となった。これは,欠損供試体では第一 折れ点発生後に荷重が低下し,載荷の進展とと もに再び荷重が増加する挙動に起因しているも のと考えられる。この挙動は,欠損供試体の断 面欠損部では供試体断面下側の鉄筋が露出して おり,コンクリートと鉄筋が分離しているため に,載荷による荷重の伝達が断続的に行われた ために生じたものと考えられる。

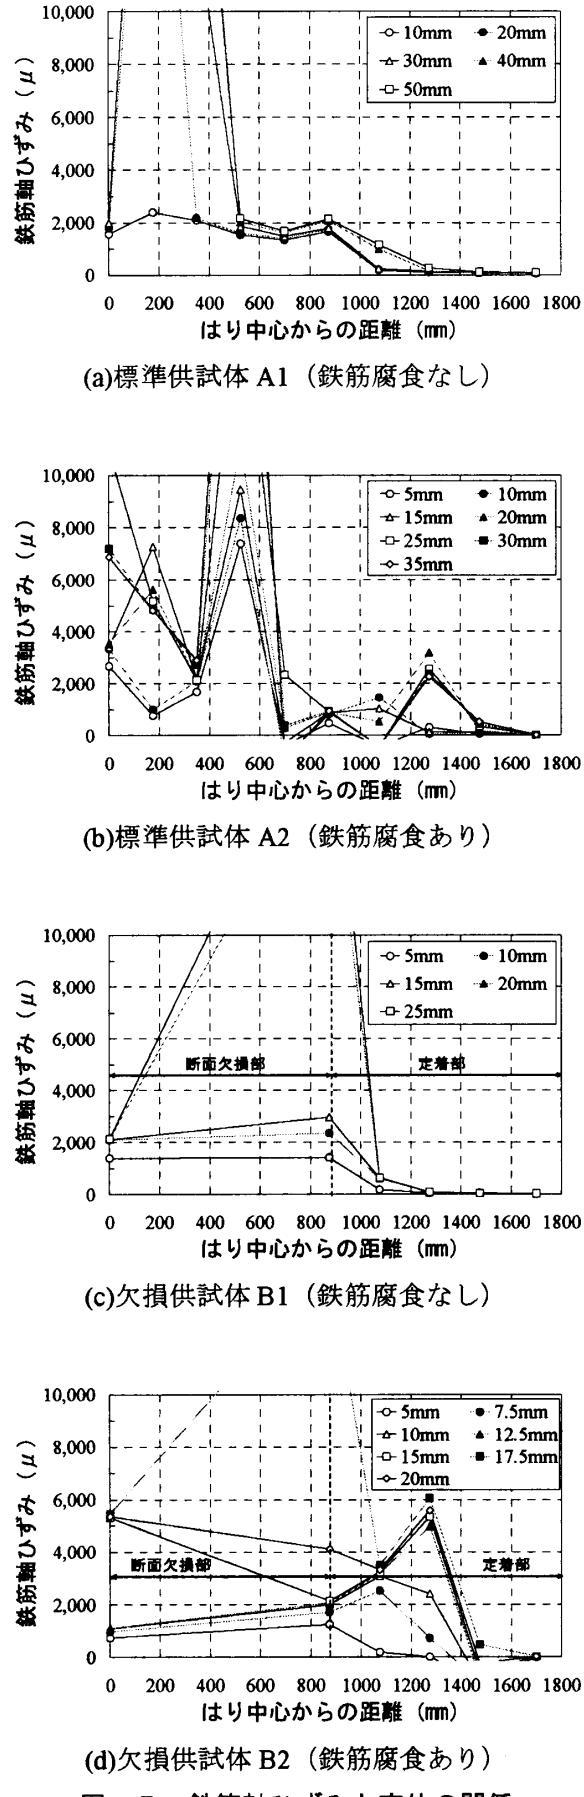
図-5 鉄筋軸ひずみと変位の関係

各供試体の鉄筋軸ひずみと変位の関係を図-5に示す。鉄筋腐食のない供試体 A1, B1 では, 供試体の変位が増加すると定着部の鉄筋軸ひず みが漸増しており,付着が有効に働いていると 考えられる。一方,鉄筋腐食のある供試体 A2, B2 では,供試体の変位が増加すると定着部の鉄 筋軸ひずみが急激に変化しているが,写真-4 によると当該部位ではひび割れが確認できない ことから,鉄筋腐食による付着切れが発生して いるものと考えられる。
