論文 高温加熱を受けたコンクリートの内部温度分布と RC はりの爆裂・ひ び割れ性状

要旨:爆裂のメカニズムの解明に有益な基礎データを得るために,①爆裂時における内部温度分布,②鉄筋コンクリートはりの爆裂・ひび割れ性状,③昇温勾配と爆裂について実験的に検討した。その結果,①からはコンクリート中の深さ 30mm 付近が気化温度に達すると爆裂が生じた。②からは,鉄筋の加熱膨張によりコンクリートにひび割れが生じた場合,爆裂は生じず,そのひび割れから内部余剰水のしみ出しが生じた。③からは,昇温勾配を変化させても、すべての供試体が炉内温度 460℃程度で激しい爆裂を生じ,昇温勾配の違いによる爆裂性状の変化は確認できなかった。

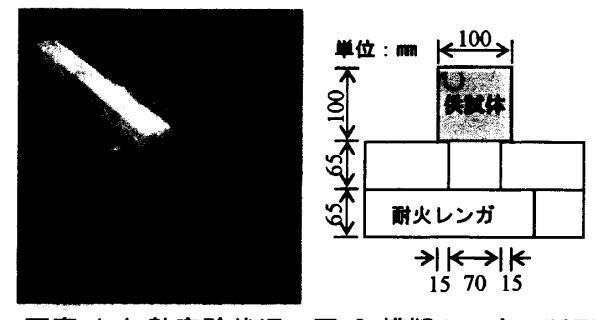
写真-1 加熱実験状況 図-2 模擬トンネル断面

本実験では、著者らが以前実施した模擬トン ネル内における灯油燃焼による加熱方法⁵⁾を採 用した。その際,幅 100mmの供試体が設置でき るように模擬トンネルの幅を改良した。本実験 で行った加熱実験状況を写真-1 に示す。模擬ト ンネルとは、図-2 に示すように耐火レンガでト ンネル底面および側面を作製し、トンネル天井 部に相当する部分に供試体を設置するものであ る。模擬トンネル内の温度を計測するために、 図-3 に示す位置にK型シース熱電対を3つ設置 した。なお、K型シース熱電対は天井部コンク リートより下方 10mm 付近に設置した。灯油を

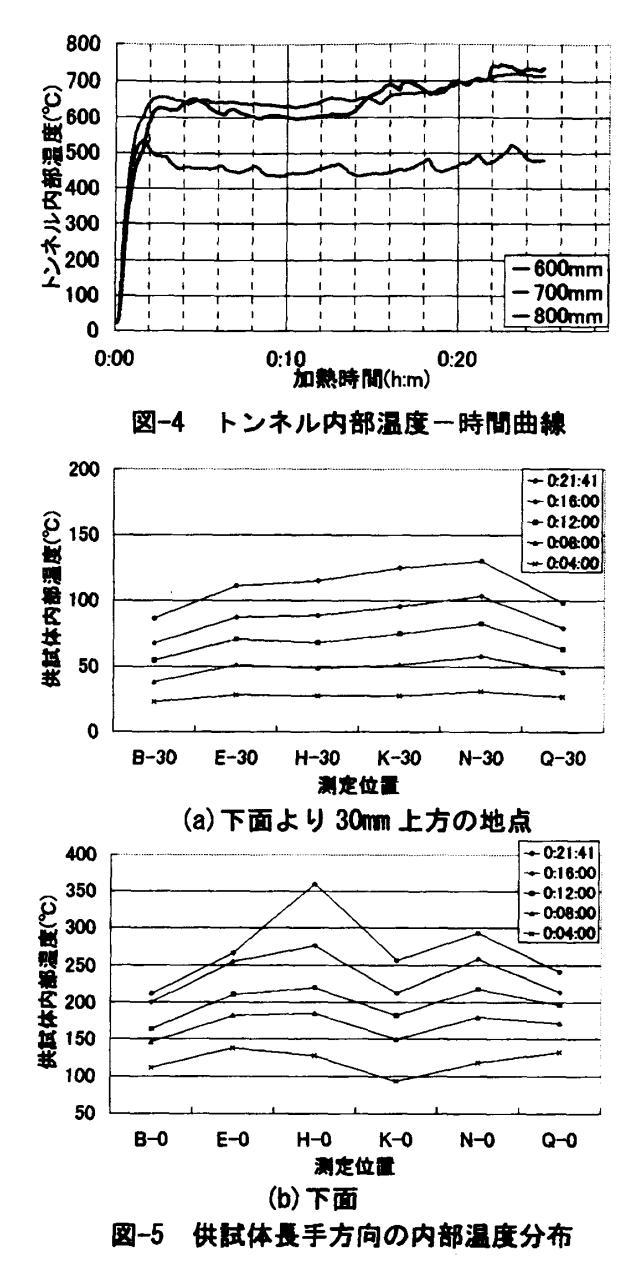
加熱後約 21 分で激しい爆裂が生じ,実験を中止した。加熱実験により得られた模擬トンネル 内温度-時間曲線を図-4 に示す。供試体長手方 向中心に設置した熱電対の温度が最も高くなり, 計画通りの加熱(3分ほどで約650℃)が実施さ れたことが確認できた。最高温度を示した位置 から離れた位置では模擬トンネル内温度は低く なった。

図-5 に一例として断面中心位置における供試体長手方向の内部温度分布(爆裂直前まで)を示す。模擬トンネル内温度が最も高くなった付近で,内部温度も高くなり,風上側(図中の右側)の温度は小さくなった。最高温度を示した箇所より風下側(図中の左側)においても,直接炎が当たることはないが,コンクリート中の熱伝導により温度変化が認められた。

爆裂箇所は,供試体長手方向中心位置付近で あった。加熱実験後の爆裂状況を写真-2に示す。 図-4より爆裂した箇所の爆裂直前の内部温度は, 下面近傍で 360℃,それより上方 30mm の地点で

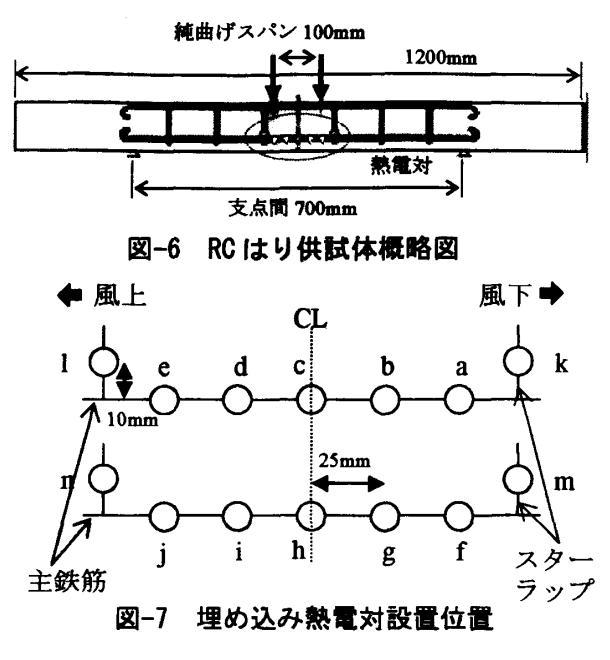
実験 1 と同様の高強度コンクリート(圧縮強 度 82.6N/mm², 含水率 4.7%)により, 100×100 ×1200mm の鉄筋コンクリートはりを作製した。 供試体の概略図を図-5 に示す。断面は複鉄筋構 造とし,引張鉄筋には SD295 の D10 を 2 本, 圧 縮鉄筋には同じく SD295 の D6 を 2 本配筋した。 後述の加熱実験において鉄筋の受熱温度を高く するため,引張鉄筋のかぶりを 10mm と小さく した。なお,実験 2 では後述の加熱実験後の曲 げ載荷試験をスパン 700mm の 2 点載荷実験を行 うため,図-6 に示す位置に配筋した。また,鉄 筋コンクリートはりを曲げ破壊させるため,ス ターラップ(D6, ピッチ 100mm)を配置した。

実験2では,鉄筋の受熱温度を確認するため, 受熱温度が最も高くなると予想される供試体中 心部の鉄筋近傍にK型熱電対を25mm間隔で設 置した。引張鉄筋近傍の熱電対の設置位置を図 -7に示す。なお、この熱電対設置区間は加熱後 の載荷試験において純曲げ区間となる。

加熱1ヶ月後に,はり供試体をスパン 700mm の2点載荷実験を実施した。支点および載荷位 置を図-6に示す。荷重,載荷点変位(2点)お よび支点沈下(2点)を計測した。さらに,載荷 試験後,載荷により新たに生じたひび割れの確 認を行った。

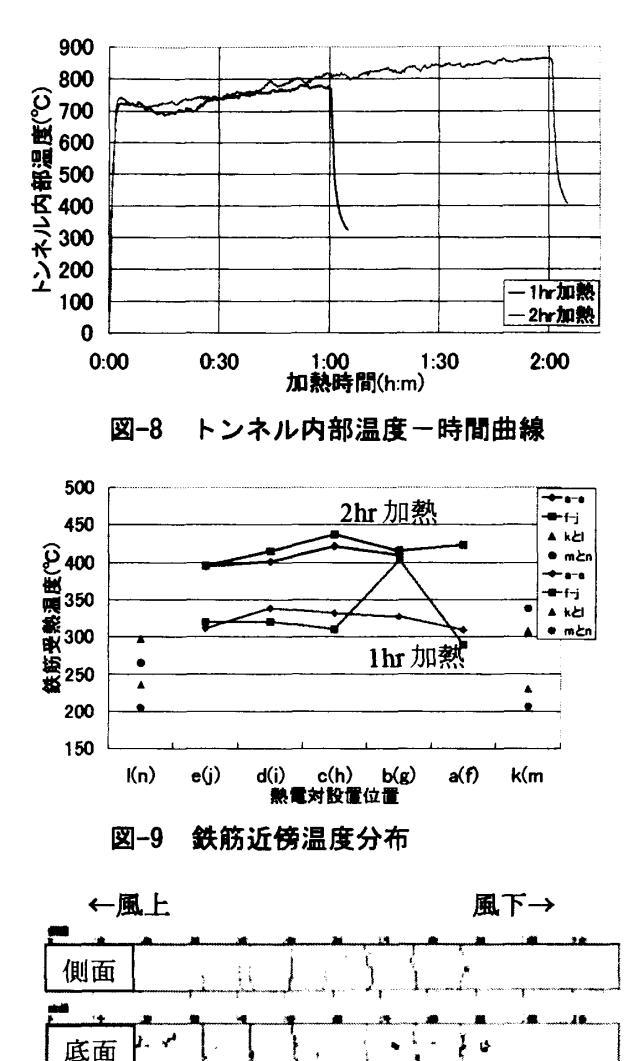
図−10 加熱後のひび割れ(2 時間加熱)

温度-時間曲線を示す。多少のばらつきはある が、実験1とほぼ同様の初期勾配を持った温度 -時間曲線が得られた。後に行う曲げ載荷試験 における純曲げ区間で最も高い温度となった。

図-9 に引張鉄筋近傍に設置した熱電対により 計測された温度分布図を示す。鉄筋近傍の温度 も加熱開始から時間とともに上昇していき,加 熱時間1時間でおよそ340℃となり,加熱時間2 時間で最高437℃となった。

加熱時間にかかわらず,加熱後のひび割れ性 状はほぼ同一であったため,図-10に一例として 2時間加熱後のひび割れ状況を示す。実験2では, 実験1とほぼ同様のトンネル内温度-時間曲線 を得られているにもかかわらず,爆裂は生じな かった。はり供試体では,加熱から5分以内で

小さな破裂音を発生した。はり供試体を観察す ると、側面に鉛直方向にひび割れが発生してい ることが確認できた。このひび割れ位置はほぼ スターラップ位置に相当しており、受熱により 主鉄筋およびスターラップが膨張がしたために 生じたものと考えられる。さらに、加熱を続け ると、このはり側面に生じたひび割れから水分 がしみ出しているのが観察された。水分がしみ 出している様子を写真-2 に示す。コンクリート の爆裂性状は、コンクリート強度、含水率、供 試体寸法、内部の配筋状況、加熱状況などによ り影響を受ける。ここでは、下面近傍の内部余 剰水の気化によりコンクリート内部の圧力が上 昇し、これにより他の内部余剰水が側面に生じ たひび割れ部より押し出されたと考えられる。 結果、ひび割れからの内部余剰水のしみ出しが 内圧を低下させ爆裂を抑制する一因となったと 考えられる。これらより、これまで指摘されて いるように爆裂防止には内圧の上昇を緩和でき る圧力の逃げ道をコンクリート内部に設置して おくことも有効であるとわかる。

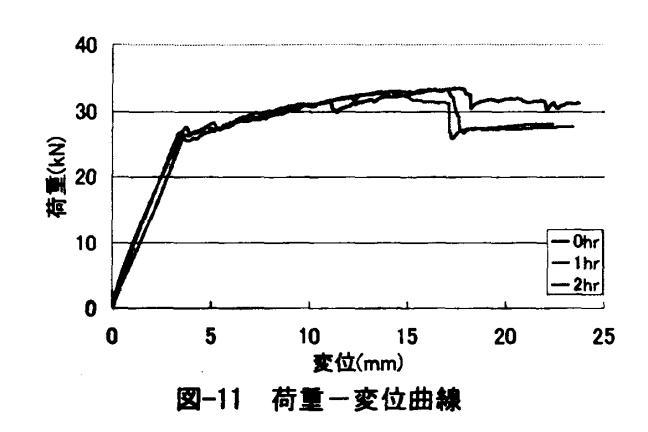
図-11 に加熱後に行った載荷試験により得ら れた荷重-変位曲線を示す。図中には比較のた めに非加熱のはり供試体の載荷結果も併記する。 加熱によりすでにひび割れが生じているため、 荷重-変位曲線の初期勾配は鉄筋が降伏するま で直線的であることがわかる。非加熱のはりの ように曲げひび割れ発生による初期勾配の変化

は認められなかった。鉄筋降伏後は、いずれの はり供試体も非加熱のはり供試体と同様の挙動 を示し、最後は、上部コンクリートの圧壊によ り終局を向えている。最大荷重も差は認められ なかった。これは鉄筋の受熱温度が最高で450℃ 程度であったため、鉄筋が自身の材料特性を変 化させるだけの十分な熱を受けなかったためで ある。はり供試体に生じたひび割れに関しては、 加熱により生じたひび割れが載荷とともに開口 幅が広がっていく過程が観察された。載荷によ り新たに生じたひび割れは少なく、モーメント スパン内で1本程度、せん断スパン内では載荷 点に向う斜めひび割れが新たなひび割れとして 観察された程度であった。

- (3) 加熱後の鉄筋コンクリートはりの載荷試験では、最大荷重に大きな差はなかった。これは鉄筋が受けた受熱温度が最大でも450℃程度であったためである。また、載荷により新たに生じたひび割れは数本程度であり、ほとんどが加熱時に生じたひび割れが開口し、最終的には圧壊に至った。
- (4) 高強度モルタルによる昇温勾配と爆裂性状の違いに関しては、いずれの供試体においても炉内温度 460℃程度で激しい爆裂が生じ、 昇温勾配による影響を確認できなかった。

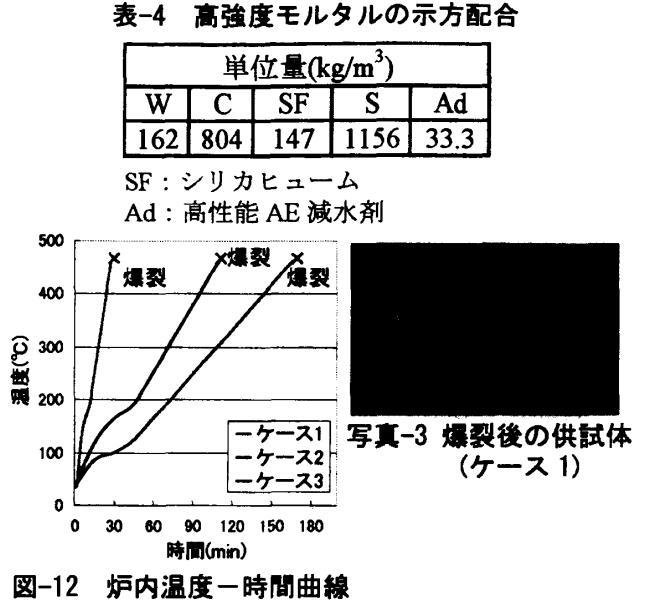
図-12 に電気炉内の温度-時間曲線を示す。 いずれの場合も、炉内の温度が 460℃程度で激し い爆裂を生じた。爆裂後の供試体を写真-3 に示 す。本実験の結果からは、爆裂の発生に与える 昇温勾配の影響は確認されなかった。
