論文 繰返し荷重を受けた RC 部材における鋼材腐食と内部損傷に関する 実験的研究

要旨:繰返し載荷を受けた RC 部材において,内部ひび割れの発生状況や発生した内部ひび割れが塩化物に よる鋼材腐食に及ぼす影響を把握するために,1回もしくは100万回の載荷を与え,乾湿繰返し実験とインク 注入実験を行った。その結果,普通コンクリートは繰返し載荷によって内部ひび割れが増大するが,膨張コ ンクリートは普通コンクリートと比較して内部ひび割れの発生が抑制されることがわかった。本研究の範囲 においては内部損傷と塩分濃度との関係性は明らかにならなかった。

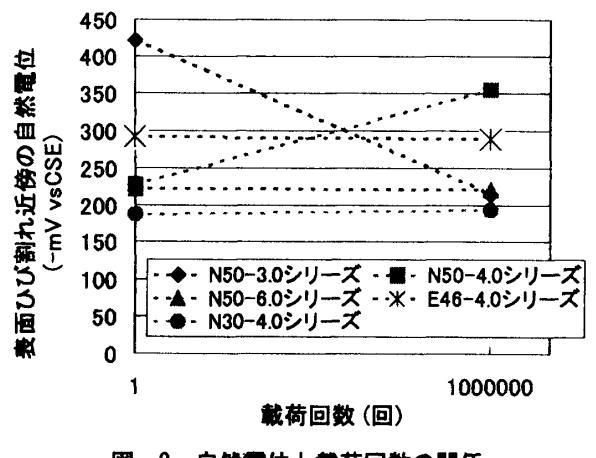
図-3 自然電位と載荷回数の関係

5 サイクル目の湿潤が終わった時点で計測した表面ひ び割れ近傍の自然電位と載荷回数との関係を図-3 に示 す。図-3より、N50-4.0 シリーズにおいて既往の研究¹⁾ 通りに載荷回数が大きい供試体の自然電位が卑になって いる。しかし、その他のシリーズでは載荷回数の増大に より鋼材腐食が促進する傾向はなかった。N50-3.0 シリ ーズにおいては、1 回載荷の供試体の自然電位の方が卑 であった。土木学会規準⁹⁰では飽和硫酸銅電極換算での 自然電位が-350mVを下回っていれば、90%以上の確率で 鋼材腐食が起きているとされている。そこで、供試体を コンクリートカッターで鉄筋に沿って半分に切断し、鋼 材を取り出して腐食の確認をした。その結果、図中の

-350mV を下回っている 2 つの供試体において鋼材腐食 が発生していた。この鋼材腐食は、表面ひび割れと鋼材 が直交する付近で生じていた。

表-3から, N50-3.0 シリーズの残留ひび割れ幅の最大 値は載荷回数によらずほとんど変わらない。しかし1回 載荷の供試体においてのみ鋼材が腐食していた。この1 回載荷の供試体を観察すると縦ひび割れが生じており, この縦ひび割れの幅は,4.2節で述べる内部ひび割れの幅 よりも大きいものであった。このため、塩化物の拡散係 数や酸素の透気性が増して腐食促進が起きた可能性があ る。その他の供試体は自然電位が-350mV を上回ってお り、鋼材腐食は発生していなかった。

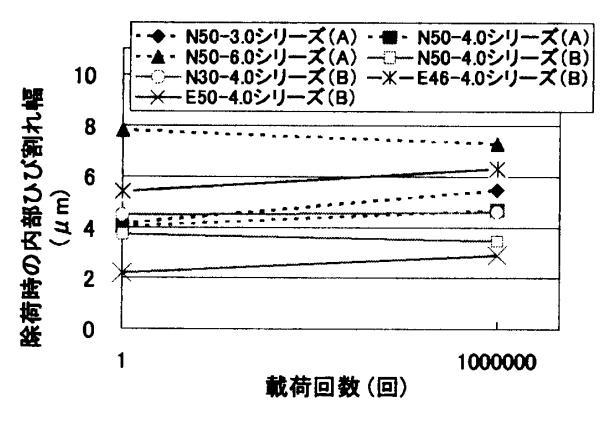
図-6 内部ひび割れ幅と載荷回数の関係

計測した内部ひび割れ幅と載荷回数の関係を図-6 に 示す。この図で用いている内部ひび割れ幅は、表面ひび 割れ面近傍の3つの節(使用した異形鉄筋の節の1つの 間隔はおよそ14mm)にある内部ひび割れの幅をマイク ロスコープ(倍率:1000倍)で計測して平均した値であ る。その結果、内部ひび割れ幅の平均はおよそ2~8µm であった。しかし、インク注入前にコンクリートを切断 して鋼材を除去しているため、ひび割れは除荷後の残留 ひび割れである。実際に荷重が作用している状態でのひ び割れ幅は、計測結果より大きくなると推定できる。今 回用いた、マイクロスコープによる計測では、このよう な微小ひび割れ幅の計測には1µm 程度の誤差があると 考えている。よって図-6 から、除荷時の内部ひび割れ 幅は載荷回数により変化するとはいえない。

内部ひび割れの幅はかぶりが大きいほど,水結合材比 が小さいほど増加する結果であった。膨張コンクリート の内部ひび割れ幅については,同じ水結合材比の普通コ ンクリートより小さくなった。
