論文

[1134] 電食試験により腐食した RC 耐力壁の耐震性能に関する実 験的研究

松永 尚凡*1·山川 哲雄*2·伊良波 繁雄*3·森永 繁*4

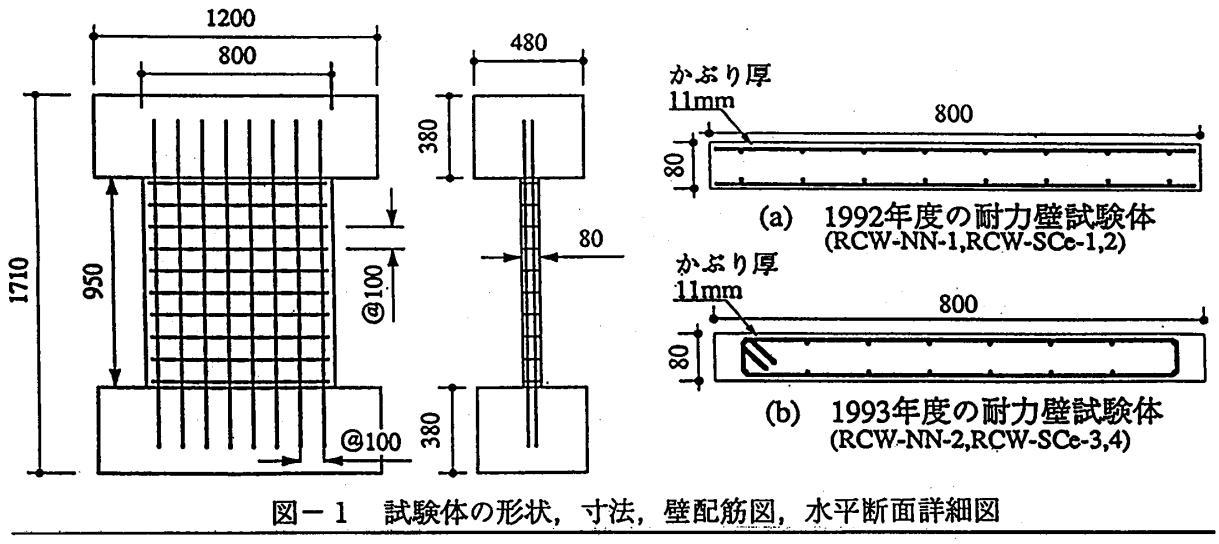
試験体の形状, 寸法及び配筋図を図-1に示す. 耐力壁の横筋が1992年度は非閉鎖形であったの に対して, 1993年度に実験を行った補充試験体では横筋を帯筋のように閉鎖形にして, かつアンカ -していることである(図-1参照). 電食試験体は再現試験体として同一断面, 同一配筋を2体 ずつ用意した. そのほか, スタブの断面形状に若干の差異があるものの, 基本的な実験変数は共通 である. せん断スパン比(M/QD)は1.425であり, 壁筋(D6-SD295A)は縦横10cmピッチで, 壁

*1 琉球大学大学院 工学研究科建設工学専攻(正会員) *2 同助教授 工学部環境建設工学科,工博(正会員) *3 同助手 工学部環境建設工学科,工博(正会員) *4 九州東海大学教授 工学部建築学科,工博(正会員) 厚8cmにダブル配筋(Ps=0.8%)し てある. 壁筋のかぶり厚は1.1cm である. 電食による腐食鉄筋の腐 食減量と力学的性質を検討するた めに, 図-1の耐力壁の壁板から 水平方向に500mmの幅で切り出し たものに相当する材料試験片(500 ×800×80mm)を,モニター用試 験体として採用した.表-1に耐 力壁試験体一覧を、表-2.3に使 用材料の力学的性質を示す.

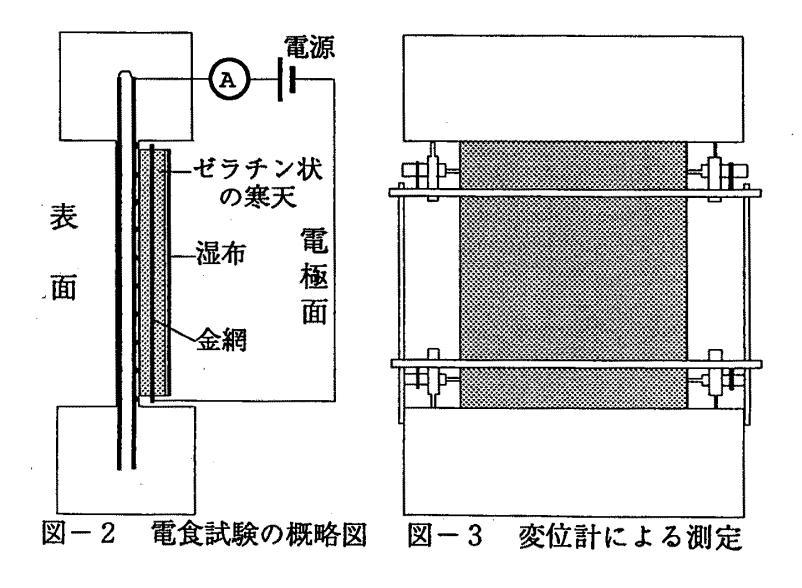
電食試験は図ー2にその概略図 を示すように、 金網をゼラチン状 の寒天で包み込んだ電極板(壁板 と同じ広さ)を壁にあて、もう一 方の電極である壁筋の間に一定な 直流電流を流した. 耐力壁試験体 と同様に材料試験用モニター壁板 にも同様に腐食面積に比例させて 電食した. 電食後の材料試験用モ ニター壁板から取り出した腐食鉄 筋(6本の平均値)の腐食減量, 及び力学的性質を表-4に示す. 腐食鉄筋の断面積には腐食前の公 称断面積(0.32cm²)を用いたの で, 表-4の降伏応力sc σ yは見 かけ上の応力を示すことになる. 電食終了後の耐力壁試験体壁面の ひび割れ状況を表-5に示す。

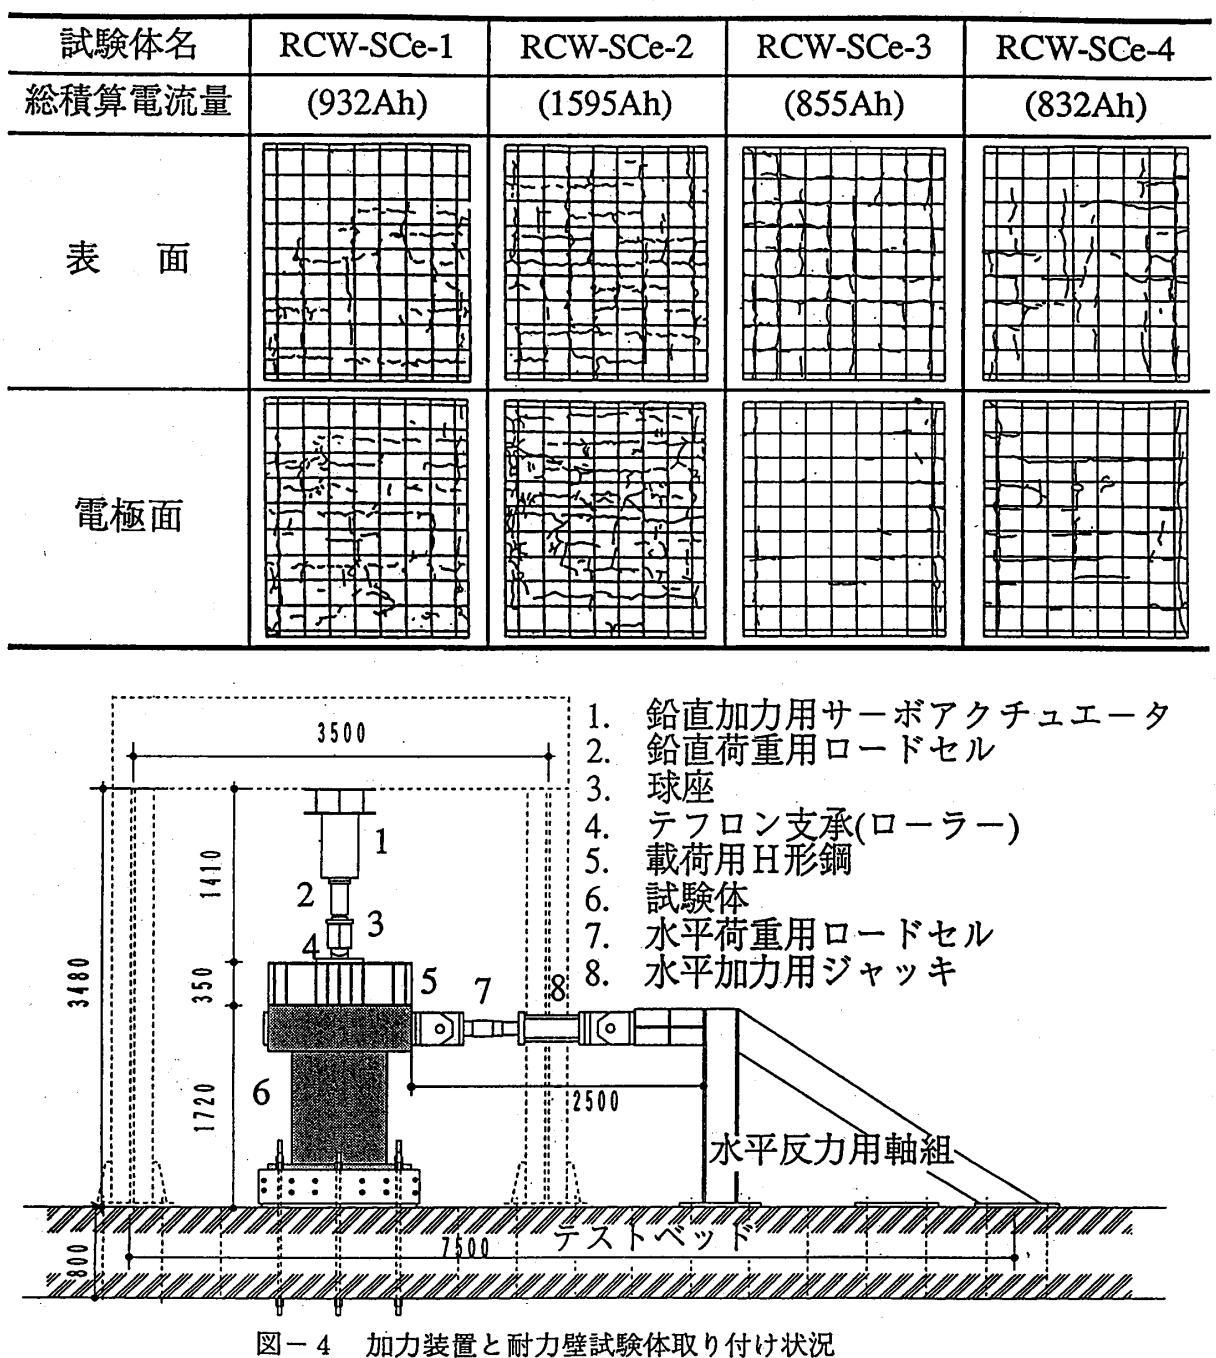
変位計を用いた測定概略図を図 -3に示す. 壁脚部固定, 壁頂部 自由の片持ち柱タイプで、かつー 定軸圧縮力(壁板の圧縮応力 σ =2MPa)下の正負繰り返し水平 加力実験装置を図ー4に示す。水 平加力はひび割れが発生するまで

は荷重制御により行い,ひび割れ発生後は変位制御により壁板部分の層間変形角を0.25%ずつ増大 させながら,同一振幅で2サイクルずつ正負水平加力が可能なところまで繰り返した.

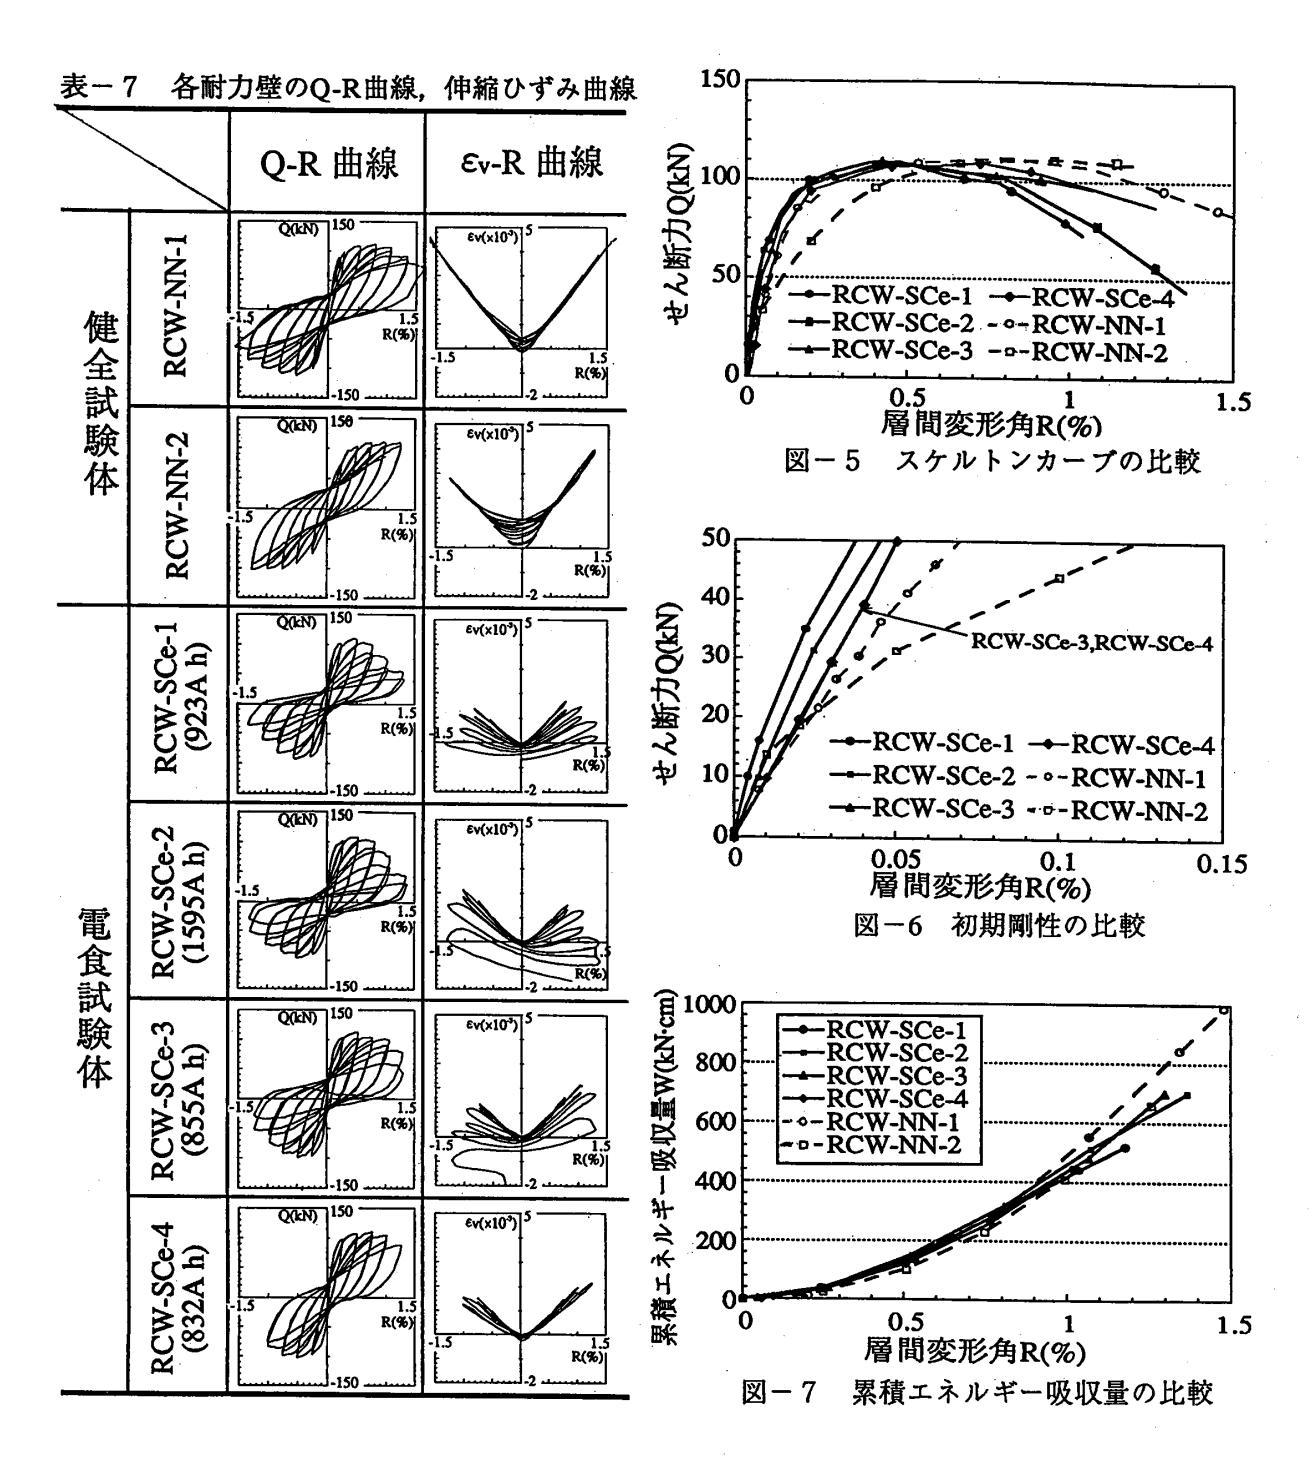
表-6 耐力壁の各層間変形角と壁板(電極面)のひび割れ進展状況

表-6に各耐力壁試験体の層間変形角R ≒0.25, 0.5, 0.75, 1%時で, かつ2サイクル終了後のひ び割れと, 最終層間変形角時のひび割れ状況を示す. 耐力壁試験体は鉄筋腐食のない健全な試験体 であれば曲げひび割れが先行し, この曲げひび割れがせん断ひび割れに進展していくタイプであ る. しかし, 電食により鉄筋腐食が進行し, かつ層間変形角が大きくなると壁脚部のカバーコンク リートが広範囲にわたり剥落し, 縦筋が全面的に座屈し, 耐力が急激に低下し, かなり不安定な状

ギー吸収量は初期の段階でやや増大し、耐力は変化しないという傾向にある.これらの理由として は鉄筋が腐食することにより膨張圧がコンクリート内に蓄積され、かつ一時的に付着強度が改善さ れることにより、プレストレス効果と錆による噛み合い効果が初期の段階で生じたためだと解釈さ れる[2].しかし、電食試験体は一般に表-6に示すように層間変形角が大きくなると壁脚部のカバ ーコンクリートが全面的に剥落し、かなり危険な状態になったことを実験では確認している.次に 耐力壁試験体の水平断面を多段配筋された長方形断面とみなし、fiberモデルによる通常の弾塑性解 析を試み、実験結果と比較した.解析にあたりコンクリートの構成則には表-3のc σ Bを各試験体 ごとに用い、横筋の横拘束効果は期待できないので従来からのe関数を用いた.ただし、電食に伴 うコンクリートの劣化に関しては解析上一切無視している.一方、縦筋(D6-SD295A)に関してはそ の材料定数を健全な試験体 (RCW-NN-1,2) に対しては表-2より与え、電食試験体 (RCW-SCe-

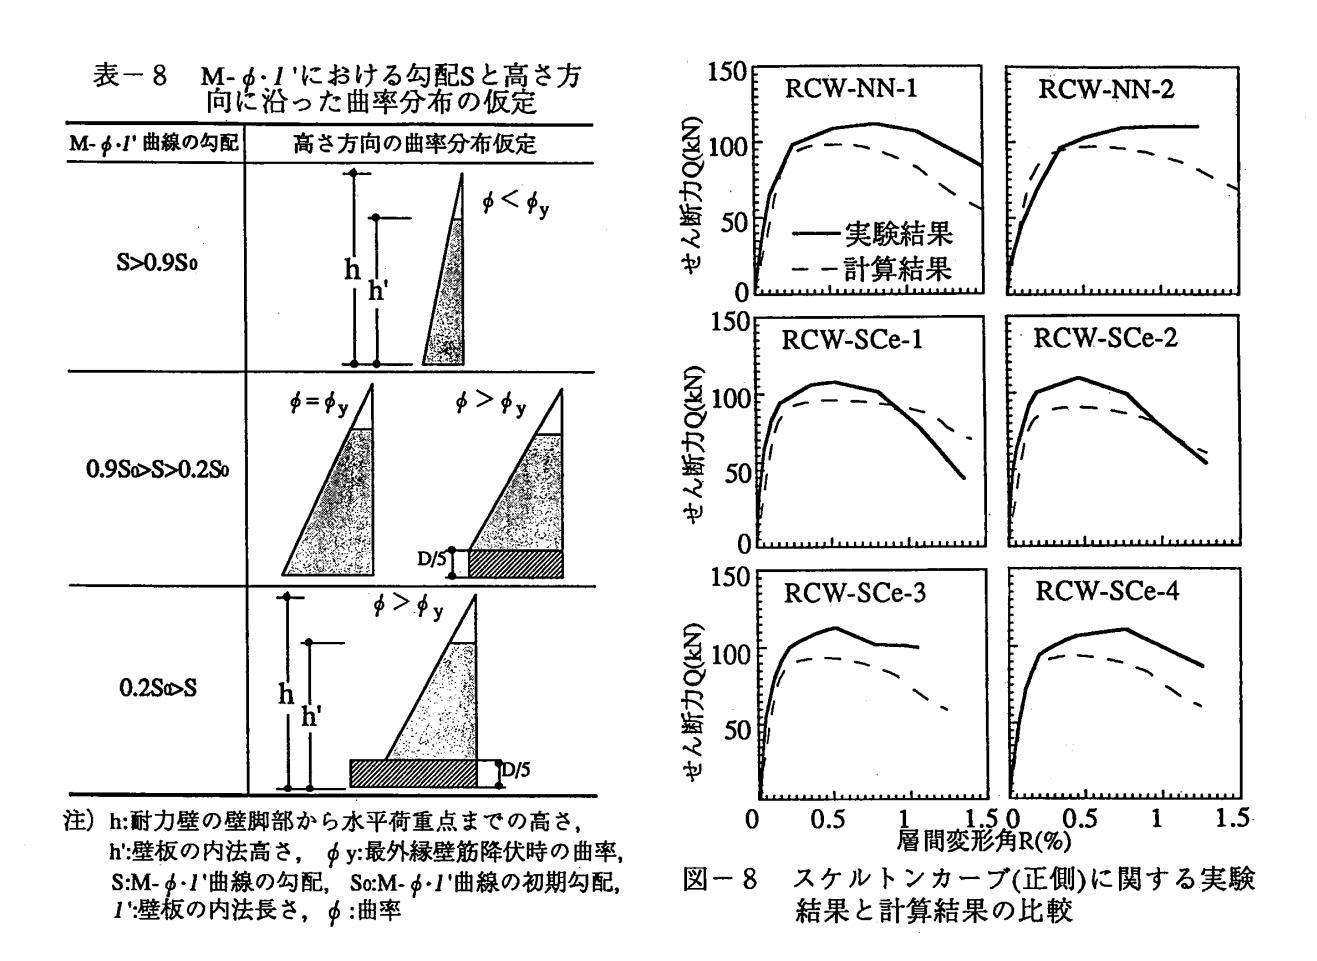
態になる.表-7に各耐力壁のせん断力Qと層間変形角Rの関係であるQ-R曲線に関する実験結果 と、鉛直方向の伸縮変形を壁板の内のり高さで除した平均伸縮ひずみ ε_v と部材角Rの関係である実 験結果も合わせて示す.表-7より壁筋が腐食すると、なかでも横筋を非閉鎖型にした1992年度の 試験体 (RCW-SCe-1,2) では層間変形角が進展すると、明らかに耐力が低下し、じん性が劣化して いる.また、 ε_v -R曲線をみても健全試験体 (RCW-NN-1,2) に比較すると、電食試験体はその復元 力特性が明瞭に喪失しつつあることがわかる.表-7から求めた実験結果のスケルトンカーブに関 する比較を図-5に示す.初期剛性を比較するために、表-7のQ-R曲線から処女載荷曲線をR= 0.15%までを拡大して描いたQ-R曲線を図-6に示す.また、各耐力壁の累積ひずみエネルギー吸 収量W (kN・cm) と層間変形角R (%)の関係を図-7に示す.これらの図表より、電食により鉄 筋が腐食しコンクリートにひび割れが生じるとじん性は劣化する傾向にあるが、初期剛性、エネル

1,2,3,4) に対しては表-4よりそれぞれ与え、かつ完全弾塑性を仮定した.また曲げ変形の計算に あたっては、耐力壁試験体の高さ方向の曲率分布を表-8のように仮定した.ただし、断面の曲げ モーメントMー曲率 $\phi \cdot I'$ (1'は壁板の内法長さ)曲線における勾配をSとし、その初期勾配をSoと する.曲率の集中幅は内法長さ1'の1/5と仮定した.さらに弾性時のせん断変形と、軸力によるP-δ 効果も考慮した.このようにして求めた耐力壁試験体のせん断力Qと部材角Rの関係を図-8に示 す.図-8より、このような簡単な計算でも計算結果は実験結果をほぼとらえているようである.
