報告 建設後36年経過した RC 造開水路側壁の腐食モニタリング 結果について

要旨:実構造物を対象に、分極抵抗法(交流インピーダンス法)に基づきコンクリート中の 鉄筋の腐食速度を評価するための携帯型鉄筋腐食診断器を開発した。今回、建設後 36 年 経過した RC 造の開水路の干満帯部から気中部にかけての側壁を対象に、本診断器による 自然電位、分極抵抗(腐食速度)の計測を行った後、コンクリート中への塩化物イオン浸透 状況や内部鉄筋の腐食を調べた。その結果、鉄筋は外部から侵入してきた塩化物イオンが 原因で腐食を起こしており、実測された腐食量と計測された腐食速度に塩化物イオンの拡 散計算から求めた腐食年数をかけた値との間には良い相関があることが確かめられた。 キーワード: RC 構造物,腐食モニタリング,分極抵抗,腐食速度,塩化物イオン

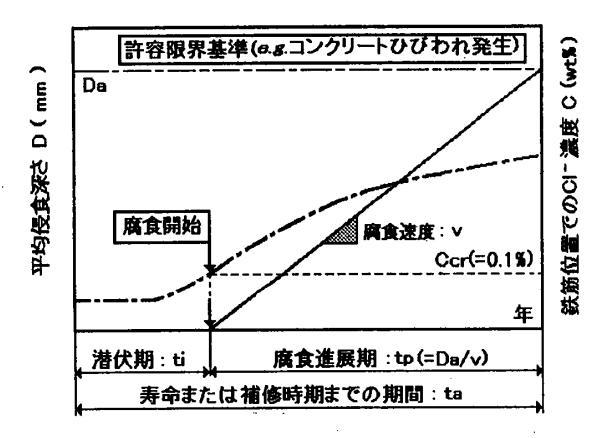
図-1 塩害を受ける RC 構造物の劣化進行予測モデル

経済の低成長期に入るとともに,既存の設備 をいかに適切に維持管理しながらその耐久性を 維持させていくかがますます重要となっている。 これまで半永久構造物と考えられてきた RC 構造 物も例外ではない。筆者はこのような社会的ニ ーズに答えるべく,コンクリート構造物の劣化 現象の中で,特に被害事例の多い塩害を取り上 げ,鉄筋腐食劣化を受ける鉄筋コンクリート構 造物の劣化進行予測モデル(図-1)を提案するとと もに¹⁾,コンクリート中への塩化物イオンの浸透 を拡散現象として捉え内部鉄筋の腐食開始時期 を予測する手法²⁾やコンクリート中の鉄筋の交流 インピーダンス値から分極抵抗を求め腐食速度 を評価する携帯型鉄筋腐食診断器を開発した³⁾。

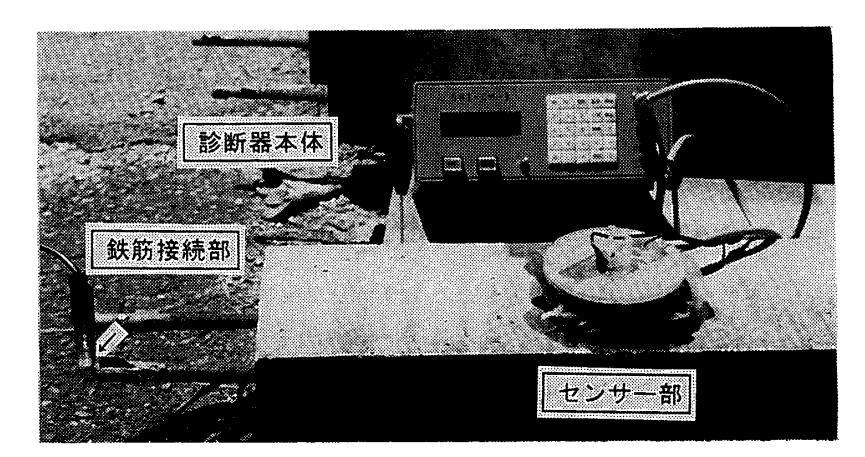
図-2 携帯型鉄筋腐食診断器

本鉄筋腐食診断器は、図-2 に示すように診断器 本体、コンクリート中の鉄筋との接続部および コンクリート表面に設置するセンサー部からな っている。センサーは、図-3 に示すように、自然 電位測定用の濃度 3.3mol/1の銀/塩化銀照合電極 (RE)1 個と、同中心のステンレススチール製の円 板対極 2枚(センタ対極 CCE およびガード対極 GCE)からなっており、これら2 重対極 CCE と GCE の外径と内径はそれぞれ 4.0cm、0.8cm およ び 10.6cm、4.5cm である。分極抵抗の測定では、 鉄筋の被測定面積を限定するために、2 重の対極 のうち内側のセンタ対極に流れる電流のみを計

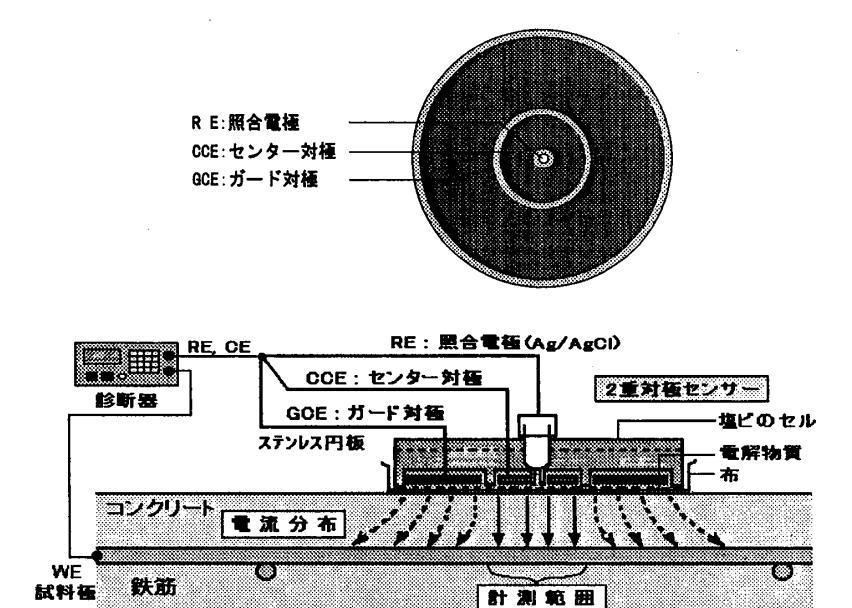
図-3 2重対極センサーによる測定概念図

測することによって、電流の 及ぶ範囲を限定する方法を 採用している^{1),3)}。なお、セ ンサー下面はコンクリート 面との電気的接触条件を一 定とするため導電性物質(高 分子吸水材)を入れ、化学繊 維の布でカバーされている。

答電流および位相差を計測する。電圧と電流の 比であるインピーダンス絶対値と位相差をもと に複素平面表示し,これら2周波数の測定点を 通る半円の径を1.9倍したものを見かけの分極抵 抗 Rp'(Ω)とし⁴,さらに,これに2重対極のう ちセンター対極真下の鉄筋(長さ4 cm)の上半分の 表面積 A(cm²)をかけて単位面積あたりの分極抵 抗 Rp=Rp'×A (Ω cm²)とした。

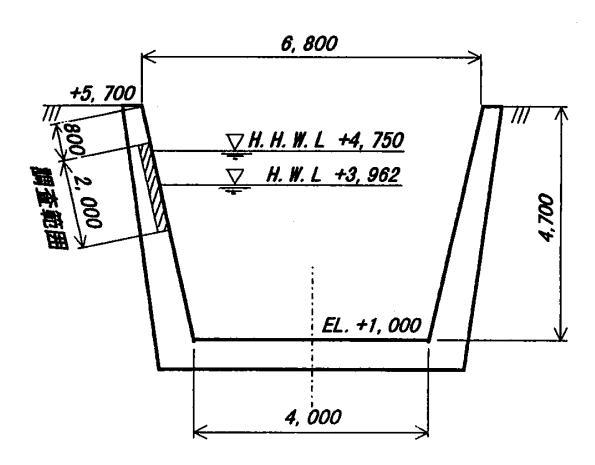
図-4 調査対象水路構造物の断面図

調査した構造物は、図4 に示すような断面を有 する建設後 36 年を経過した開水路である。この 瀬戸内海に面した幅 4.0(底部)~6.8m(上部),高さ 4.7m の水路には満潮時に海水の流入があり,その 時の平均水深は約 3m になる。調査地点としては、 コンクリート表面にひびわれや剥離が認められ ない海岸線からそれぞれ 80m(No.1)および 100m (No.2)離れた 2 地点を選定した。調査部位は側壁 部であり、平均満潮位(H.W.L)を中心に上下約±1 m(横鉄筋 6~7 本),横方向は約 0.5m(縦鉄筋 2 本)

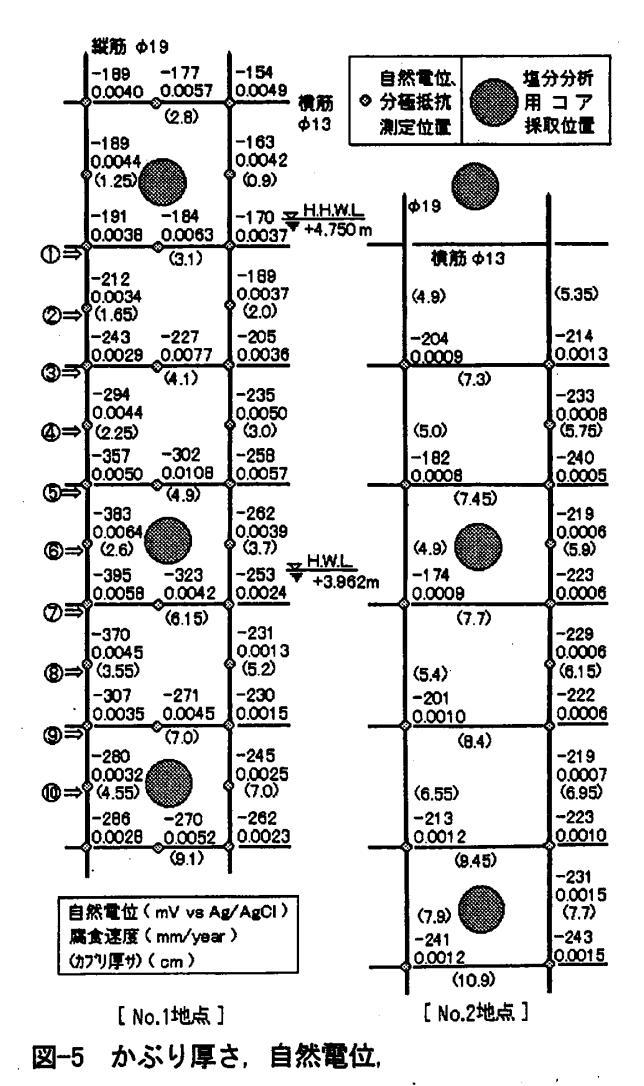
分極抵抗(腐食速度)測定結果

No.1 およびNo.2 地点で測定された自然電位, 腐 食速度およびかぶり厚さの結果を図-5 に, それ ら縦方向の分布を図-7 から図-9 に示す。また, 図-6 に, No.1 地点から切り出した左右2本の縦鉄

腐食の可能性について、ASTM 制定の判定基 準によると、自然電位が-90mV(3.3mol/l Ag/AgCl 電極換算)以上で「90%以上の確率で腐食なし」、 -230mV 以下で「90%以上の確率で腐食あり」、そ の間の電位では「不確定」とされている。今回測 定された自然電位は図-5 および図-7 に示すよう に、Na1 地点の左側の鉄筋の H.W.L.付近の腐食を 敏感に捉えているものの、腐食を起こしていな いNo2 地点の電位が腐食しているNo.1 地点上部の 電位より小さい値を示すところがあるなど、 ASTM 判定基準のように絶対値だけで評価する のは問題があると考えられる。

図-5 および図-8 は測定された分極抵抗から求めた腐食速度の分布を示している。腐食を起こしていたNo.1 地点の鉄筋の腐食速度が 0.0013~

0.0108 mm/年(0.11~0.93 μA/cm²)と評価されたのに 対し,腐食していなかったNo2 地点では 0.0005~ 0.0015 mm/年(0.04~0.13 μA/cm²)と全般的に小さい 値を示している。No1 およびNo2 地点を通して, 腐食速度値が 0.0015 mm/年以下と診断された個所 では腐食が認められなかった。

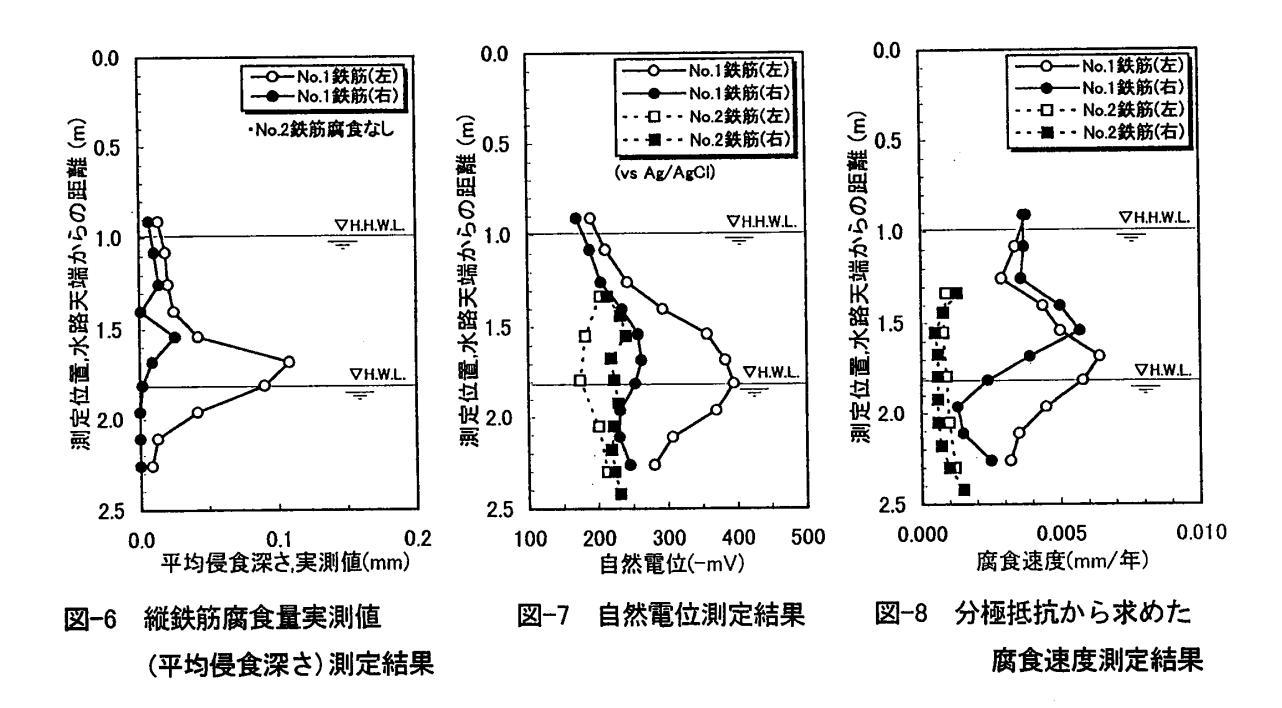
筋の平均侵食深さの分布を示す。

No.1 およびNo.2 いずれの地点も,鉄筋は φ 19 mm の丸鋼が縦方向に約 30 cm間隔で,φ13 mmの丸鋼 が水平方向に約 25~30 cm間隔でそれぞれ配置さ れていた。縦方向鉄筋のかぶり厚さは,図-9 に 示すように場所により異なるが,いずれも下部 から上部にかけて減少する傾向にあり,水平鉄 筋はその奥側に配置されていた。

鉄筋をはつり出し腐食状況を目視観察した結 果では、No1地点の左側縦鉄筋のかぶり厚さは下 部から上部にかけて 5cm から 1.5 cmに減少して おり、腐食は全域にわたって認められた。特に H.W.L.を基準に-0.15m から+0.70m の範囲には孔 食を伴う激しい腐食が認められた(平均侵食深さ 0.01~0.11mm)。右側の縦鉄筋のかぶり厚さは 7cm

から 1.5 cmまで変化しており,かぶり厚さの大き い H.W.L.付近から-0.50mの区間には腐食は認め られず,H.W.L.から上部にかけて特に H.W.L.を 基準に+0.15mから+0.70mの範囲に孔食を伴う激 しい腐食が認められた(平均侵食深さ 0.007~ 0.026mm)。一方,No2 地点の鉄筋のかぶり厚さは 8cm から 5 cmとNo1 地点よりは大きく,鉄筋には 供用後の腐食は全く認められなかった。

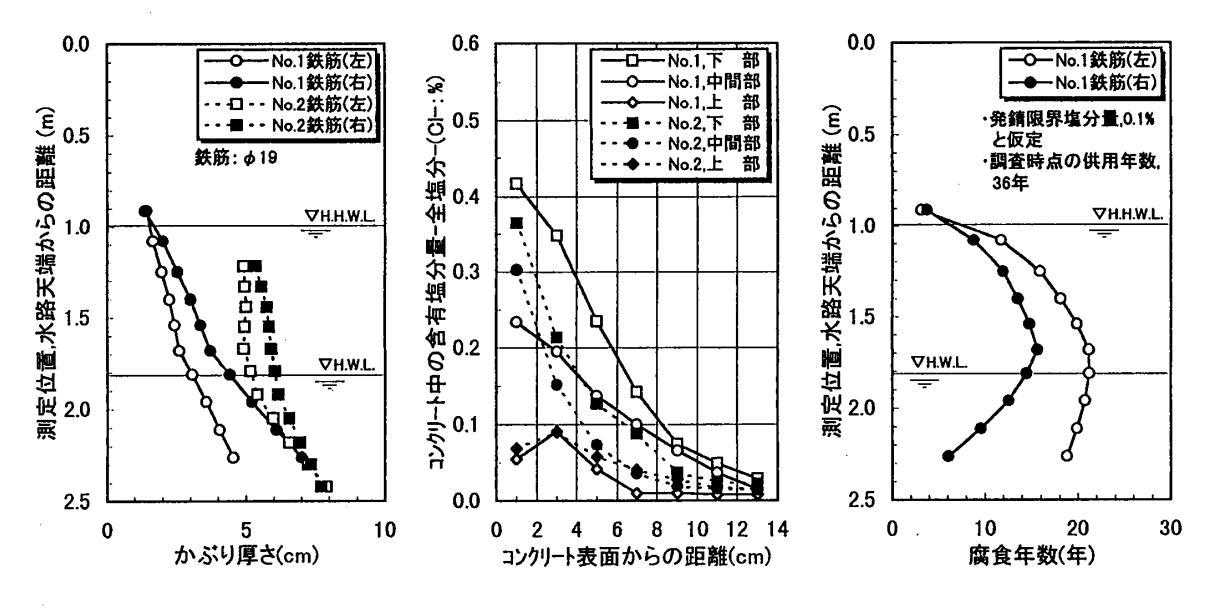
図-9 かぶり厚さ測定結果

図-5 中の〇印の個所のコンクリート中に含ま れる全塩分量の分布を図-10 に示す。

No.1 地点の塩分量がNo.2 地点に比べてやや多い 傾向が認められるが,いずれの地点も海水浸漬 時間の長い下方のコンクリートほど塩化部イオ ンの浸透量が多いことがわかる。一方これまで の海岸部コンクリート構造物の調査結果から発 錆限界塩分量は 0.1%程度であることをつかんで いる⁹。たとえば,H.W.L.付近では表面から 4.5cm (No.2)~7.0cm(No.1)までのコンクリート中に 0.1% を越える塩分量が含まれているのに対し,下部 ではその限界が表面から 6.5cm (No.2)~8.5cm(No.1) の深さまで達していることがわかる。

量を対比すると、腐食が認められたNo.1 地点では かぶり厚さが小さく鉄筋位置での塩化物イオン 量が発錆限界塩分量に達しているのに対して、 腐食していないNo.2 地点の鉄筋は比較的かぶり厚 さが大きく塩分量も発錆限界塩分量に達してい ないことがわかる。これらのことから 4.1 の鉄筋 腐食は外部から浸透してきた塩化物イオンに起 因することがわかる。

図より, No.1 地点では, かぶり厚さと塩分浸透 量との関係から H.W.L.~+0.2m 付近の鉄筋が最 初に錆び始め, H.H.W.L.付近では 2~3 年前に錆 び始めたものと推定される。

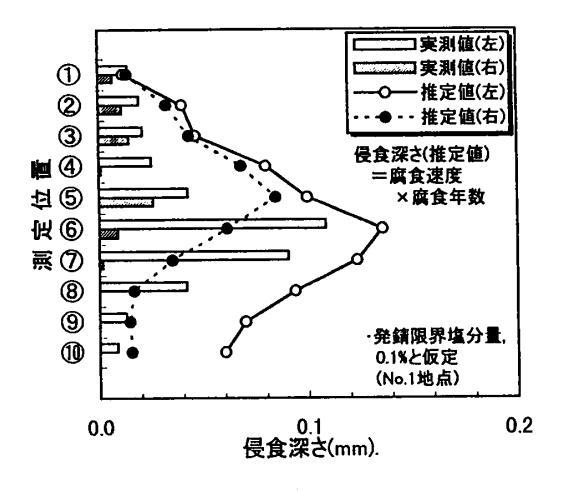
図-12 腐食量(侵食深さ)の推定値と実測値との関係(1)

との間には明確な相関関係は認められなかった。 そこで 4.4 の分極抵抗から求めた腐食速度に 5.2 で求めた腐食年数をかけて侵食深さを計算し,平 均侵食深さの実測値との関係を求めた。結果を 図-12 および図-13 に示す。

図より,分極抵抗から求めた腐食速度に腐食 年数を考慮して求めた侵食深さ(推定値)は,腐食 を起こしていないところを含めて腐食の軽微な ところの腐食量を過大に評価する傾向はあるが, 推定値と実測値との間には良好な相関関係があ ることがわかる。
