論文 正負交番載荷を受ける RC 柱の損傷状況

要旨:コンクリート構造物の耐震設計を合理的に行うためには,地震時の部材の塑性変形レベルに応じた損傷状態を明らかにする必要がある。本文は,じん性率10程度以上のRC柱の正負交番載荷試験結果から塑性変形レベルと損傷状態を,主として補修の難易度の観点からとりまとめたもので,荷重が最大となる点ではひび割れ注入程度の損傷しか生じないこと,終局時においても断面修復の必要はあるものの,残留変位(水平)の修復難易度は最大荷重時とほとんどかわらないことなどを示した。

キーワード:耐震設計,鉄道ラーメン高架橋,正負交番載荷,RC柱,損傷状況

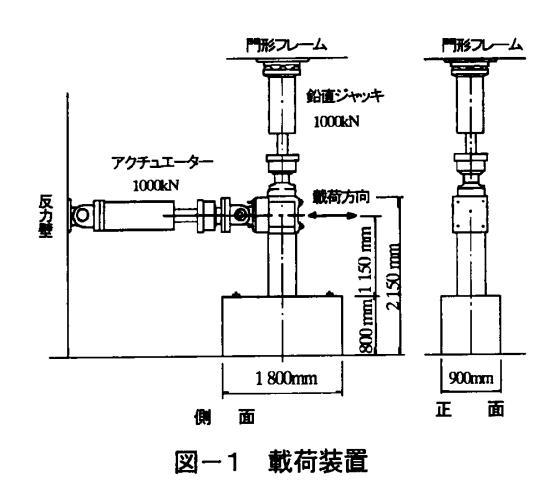
載荷装置の概要を図-1に示す。載荷は、軸力 を一定とした正負交番載荷試験で、最外縁の軸方 向鉄筋ひずみが材料の試験結果から定まる降伏ひ ずみに達した時の変位を降伏変位(δy)とし、こ れ以降、この降伏変位の整数倍の変位毎に変位制

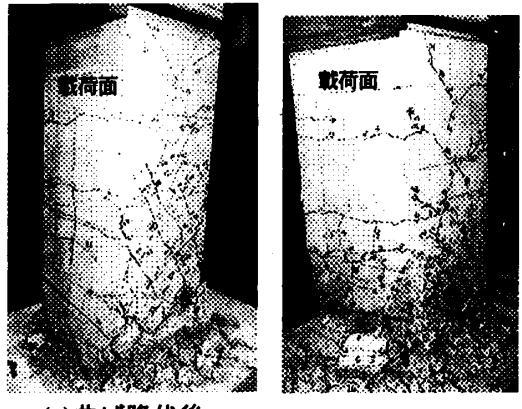
写真-1 終局時の損傷

表-2に、破壊形態およびじん性率(δutest/ δytest;ここに、δytest:降伏変位の実験値⁴⁾, δutest:降伏荷重を維持する最大変位、図-3 参照)の試験結果を示す。なお、表-2の破壊形 態のうち「鉄筋破断」はいずれもかぶりコンクリ ート剥落後、軸方向鉄筋の一部が破断して終局に 至ったものである。また、「曲げ降伏後せん断破 壊」は、軸方向鉄筋降伏後、せん断ひび割れに起 因する破壊が卓越して終局に至るもので、「曲げ 破壊」は、軸方向鉄筋降伏後、載荷面の圧縮縁コ ンクリートの破壊が卓越して終局に至ったもので ある。「曲げ降伏後せん断破壊」および「曲げ破 壊」の終局時の損傷例を写真-1に示す。

(a)曲げ降伏後 せん断破壊

(b)曲げ破壊

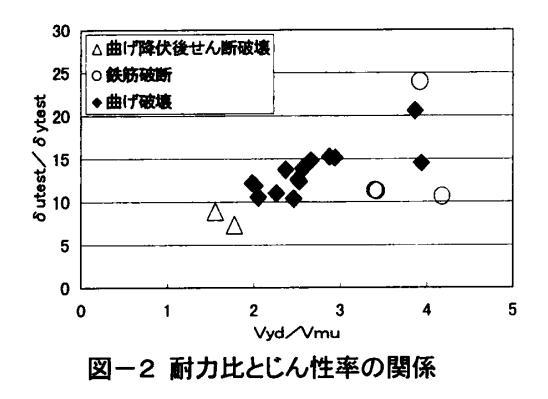
図-2は、耐力比とじん性率の関係である。今回の試験体は、曲げ降伏後せん断破壊する2試験体を除き、耐力比がおおむね2以上に設定されており、じん性率も10程度以上の高い変形性能を有する部材である。

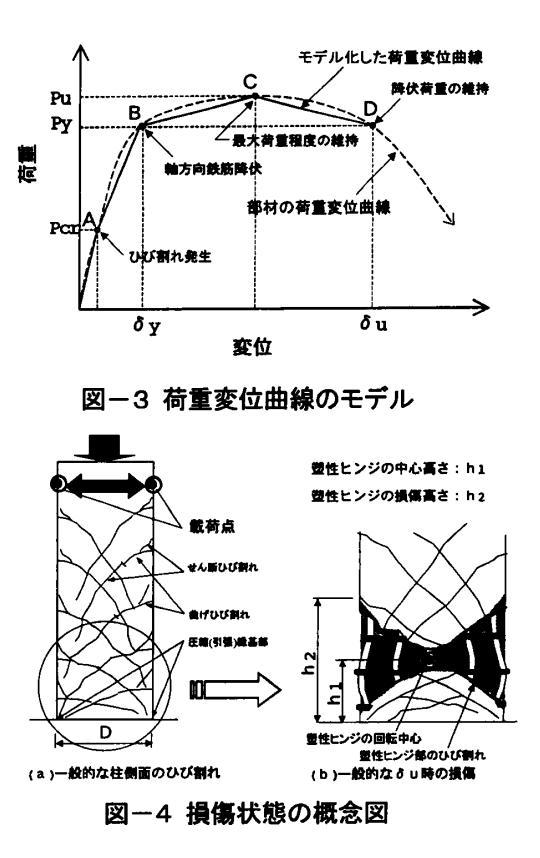
図-3は、曲げ降伏後にせん断破壊もしくは、 曲げ破壊する RC 柱の荷重変位曲線の包絡線を模 式的に示したものである。また、図-4(a)は、 今回の試験体のかぶりコンクリート剥落までの一 般的なひび割れ状況であり、図-4(b)は、終局 変位前後以降の柱基部の損傷状況を表したもので ある。ここでは、塑性ヒンジの回転中心高さ

(h1)と塑性ヒンジ高さ(h2)の概念を 示している。以下,図-3,図-4のモデルに対 応させながら、今回の供試体全般にわたる一般的 な損傷状況について述べる。

(1) 降伏変位時(図-3 B 点)

柱側面では、曲げひび割れが斜めひび割れへ と進展し(図-4(a))、斜めひび割れの先端が部 材断面の圧縮ゾーンに向かって伸びるが圧縮縁に は達していない。載荷面には、曲げひび割れが、 基部から載荷面近傍まで広範囲にわたり発生して いる。変位を0に戻したとき、ひび割れはほとん ど閉じており、残留ひび割れ幅は極めて小さい。

(2)最大荷重時(図-3 C点)

柱側面には、フーチングから高さ1D(D:柱断 面高さ)程度の位置から載荷点対角の圧縮縁基部 に向けて発生したせん断ひび割れが圧縮縁まで達 し、ほとんどのせん断ひび割れが圧縮縁基部付近 まで達する。また、載荷面には、高さ1D程度 までの範囲に曲げひび割れの数が増加する。

曲げ降伏後にせん断破壊する場合,載荷中のひ び割れはフーチングからの高さが1Dよりも高 い位置のせん断ひび割れ幅が大きくなる。しかし, 曲げ破壊する場合には,後述する塑性ヒンジの回 転中心部分に発生したひび割れ(図-4(b))が 卓越し,載荷中もこれ以外のひび割れはほとんど 開かなくなる。

(3) 終局変位時(図-3 D点)

曲げ降伏後にせん断破壊する試験体は,最大荷 重以後,柱側面のかぶりコンクリートの損傷が大 きくなり,載荷面表面の損傷は比較的軽微である。 終局直前には,部材側面の広範囲で断面の損傷が 見られ,急激な耐力低下を示し,終局に至る。

一方,曲げ破壊となる供試体は,最大荷重以後, 載荷面に縦ひび割れが発生し,かぶりコンクリー トが浮き上り,剥落し,軸方向鉄筋がはらみ出す が急激な耐力低下は発生せず,塑性ヒンジ点を中 心に変形を繰り返すうちに塑性ヒンジ区間で圧縮 を受けるコアコンクリートが徐々に細粒,粉体化 し,断面が減少して終局に至る。

曲げ破壊する試験体は、図-4(b)に示すよう に塑性ヒンジ部のひび割れに挟まれる圧縮コンク リートが損傷し、くさび状に脆弱化する。表-2 に塑性ヒンジ区間高さおよび回転中心位置を示す。

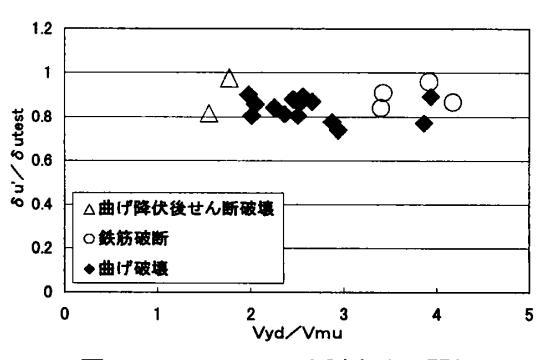
図-5 $\delta u' / \delta$ utest と耐力比の関係

後にひび割れ注入程度の補修でよいか、それとも 断面修復の必要性があるか、という点が損傷レベ ルの分岐点の一つであると考えられる。図-5は、 載荷面のかぶりコンクリートの剥落が認められた 載荷ループ時の最大載荷点変位(δu')と、終 局変位(δutest)の比(δu'/δutest)と耐力比

(Vyd/Vmu)の関係を示したものである。 $\delta u'$ / δ utest と耐力比にはあまり相関がなく、今回の 曲げ破壊となる試験体においては、概ね終局変位 の80~90%程度の変位範囲で載荷面のかぶりコ ンクリートが剥落することがわかる。一方、図ー 6は、若干の損傷が、載荷面基部のかぶりコンク リート表層周辺程度のみに止まる範囲での最大載 荷点変位 (δ u") と, 終局変位 (δ utest) の比 (δu"/δutest)と耐力比(Vyd/Vmu)の関係を 示したものである。 δ "/ δ utest と耐力比にはあ まり相関がなく、曲げ破壊となる試験体において は,終局変位の60~80%程度までの変位までは, 載荷面基部のかぶりコンクリート表層が若干の損 傷する程度である。この程度の損傷の範囲内では、 ひび割れ注入程度で修復できると考えられる。ま た,この時の荷重(P1)と最大荷重(Putest) との比(P1/Putest)は、図-7に示すように、

③曲げ破壊となる場合,変位が終局変位の60~ 80%程度程度までは,載荷面基部のかぶりコン クリート表層が若干損傷する程度で,この時点ま での補修はひび割れ注入程度でよいと思われる。 また,この時の水平荷重は最大荷重の97%程度 である。 ④曲げ破壊となる場合,かぶりコンクリートの 剥落は,変位が終局変位の80%程度から90%程 度となった範囲で生じる。

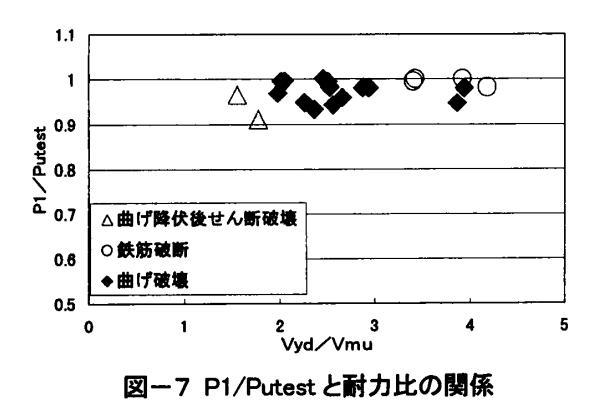
曲げ破壊となる試験体においては、その平均が 97.2%であり、ほとんど最大荷重時と大差がない。

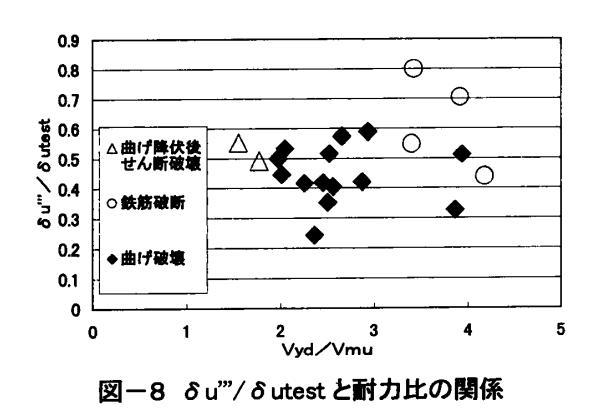
図-8は、最大荷重時の変位(δ u["])と終局 変位(δ utest)の比(δ u["]/ δ utest)と耐力比 (Vyd/Vmu)の関係である。今回の試験体範囲 では、最大荷重付近で包絡線は非常になだらかと なるため、最大荷重点(C点)が明確でないこと もあり、 δ u["]/ δ utest の値はばらつくが、曲げ 破壊となる供試体では、最大荷重点(C点)の変 位は、終局変位の 60%程度以下となる。

②最大荷重時には、荷重を0とした時にひび割れ幅、変位はある程度残留するものの、コンクリートの浮き、剥離は生じない。したがって、補修はひび割れ注入程度でよいと思われる。また、曲げ破壊となる試験体の最大荷重となる時の変位は、終局変位の60%程度以下である。

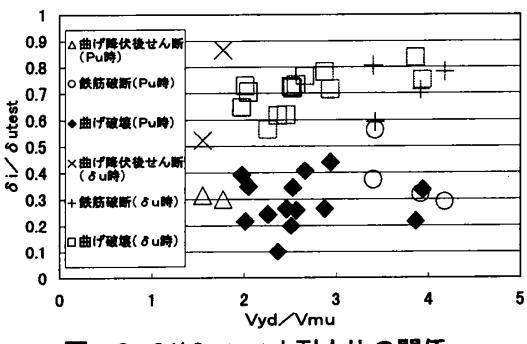
図-9 $\delta i / \delta$ utest と耐力比の関係

図-9は、最大荷重時の載荷ル-プと終局時の 載荷ル-プの、荷重が0となる時の変位(∂i)と 終局変位(∂utest)の比(∂i/∂utest)と耐力 比(Vyd/Vmu)の関係を示したものである。曲 げ破壊となる供試体において、荷重が0となる時 の変位は、終局時が最大荷重時の概ね2倍程度と なる。一方、図-10は、荷重が0となる時の変 位を0に戻すための荷重(Pi)と最大荷重(Putest) の比(Pi/Putest)と耐力比(Vyd/Vmu)の関係 である。曲げ破壊する供試体においては、最大荷 重時のPi/Putest が0.5程度、終局時のPi/Putest が0.4程度である。以上より、荷重が0となる 時の変位は、終局時のほうが最大荷重時の2倍 程度となるが、その変位を0に戻すために必要な 荷重はほとんど変わらず、変位(水平)補修の難 易度としては、最大荷重時から終局時まではほと んど差がないと考えられる。なお、水平変位が0 となるときの鉛直変位については最大荷重時から 終局時まで、ほぼ同程度の若干の伸びがあり、い ずれにせよ軌道面での修正が必要である。

⑤曲げ破壊となる場合,終局時には,塑性ヒン ジ区間のかぶりコンクリートが剥落,軸方向鉄筋 のはらみ出しが生じている。荷重が0となる時の 変位も最大荷重時の2倍程度と大きくなるが, 変位を0に戻すときの荷重は最大荷重時と大差な く,変位(水平)の補修という観点からは最大荷 重時から終局荷重時までは大差がない。

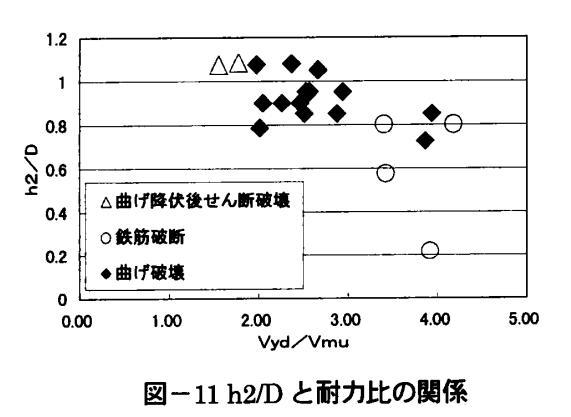
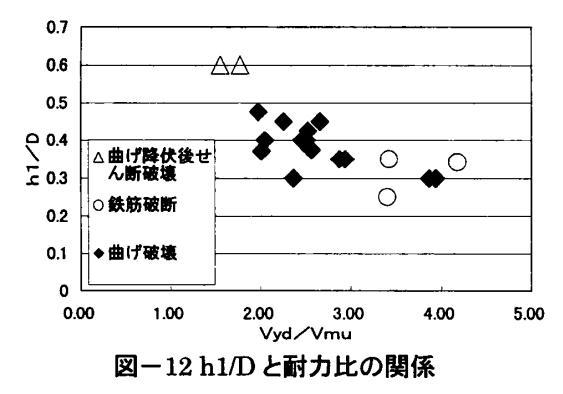
図-11, 12 に塑性ヒンジ区間高さ(h2)と 塑性ヒンジ回転中心高さ(h1)と断面高さD

の比と,耐力比(Vyd/Vmu)の関係を示す。 曲げ破壊する供試体では,いずれも耐力比と 負の相関が見られ,塑性ヒンジ中心は耐力比2付 近で 0.45D 程度であり,耐力比の増加に伴い若 干小さくなる傾向にある。

⑥曲げ破壊となる場合,塑性ヒンジ区間,塑性 ヒンジ中心と部材高さの比(h1/Dおよびh2/D) は,耐力比と負の相関を持ち,塑性ヒンジ中心は, 耐力比2付近で0.45D程度である。
