繰り返し衝撃による鋼のスポール損傷の成長

名古屋工業大学 正 〇 川嶋 紘一郎 名古屋工業大学[院] 中山 治 名古屋工業大学[院] 西村 尚哉

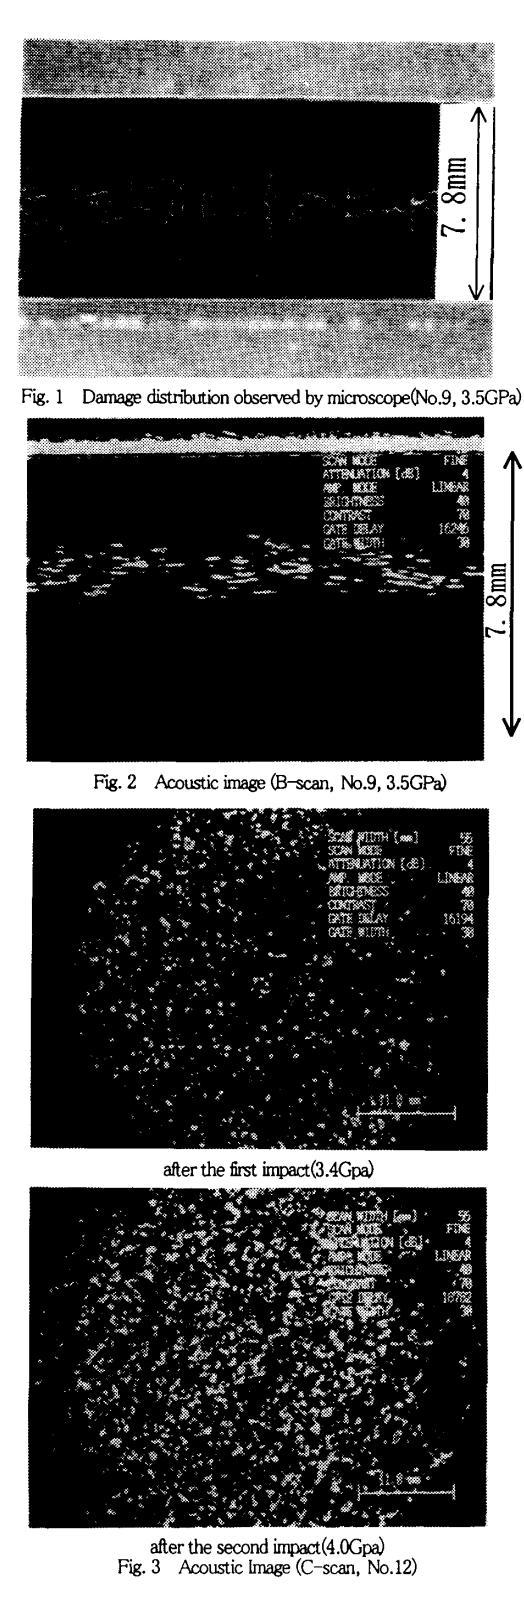
4.2 損傷の分布 試験片No.9を超音波顕微鏡で観察後切 断した.金属顕微鏡写真を図1に示す.幅約10~200μmの クラックが,試験片中央を中心に約3mmにわたって層状に 分布している.図2にB-scan画像を示す.損傷の分布を定 性的に表わしているが浅い位置の損傷による散乱減衰のた め、中心より深い位置の損傷はほとんど表示されない.

4.3 繰り返し衝撃下でのスポール損傷 表2に繰り返し衝撃実験結果を示す.いずれの試験片も表面から深さ2.5, 3.0, 3.5, 3.75mmの位置でC-scan画像を得た.一例として試験片No.12の深さ3.75mmの1回目衝撃後と2回目衝撃後の C-scan画像を図3に示す.No.12は2回目の衝撃応力が高い 場合であり,損傷が全体的に増加している.また,これ以外の深さでも損傷の増加が確認できた.

試験片No.10は最初より2回目の衝撃応力が低い.この場合も同様に画像化した全ての深さで損傷の増加を確認できた.No.13は2回目の衝撃応力が更に低い.この場合は,損傷の分布変化を画像から確認できなかった.

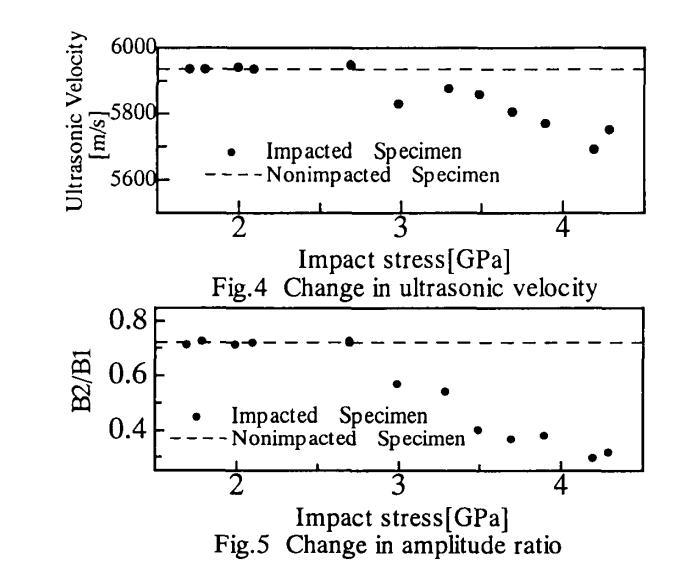
4.4 音速,振幅比測定 一例として,衝撃応力に対する音 速と振幅比変化を図4と5に示す.損傷が少ない2.7GPaでは 変化が見られないが,これ以降衝撃応力が増大するにつ れ音速,振幅比とも低下した.他の4点でも同様の傾向が見 られた.次に,繰り返し衝突後,超音波画像では明確な変 化が確認できなかった試験片No.13の測定結果を表3に示 す.全ての点で音速,振幅比が低下している.これより2回 目の衝撃応力がスポール限界応力以下でも損傷が増加し たと推測される.

最初の衝撃後クラックが発生し、2回目の衝撃試験ではこ のクラックを起因に破壊が進行する.そのため、衝撃応力が 1回目以下の場合でも損傷が成長する.しかし、試験片 No.13の2回衝撃後の損傷増加が僅かな事から、スポール 損傷が成長する最低応力が存在しこれ以下では損傷を圧 縮するにとどまると考えられる.
