GFRP 切欠平板の損傷と強度に及ぼす ガラス繊維含有量の影響

福岡大学 正 〇山本 俊浩 福岡大学 正 百武 秀

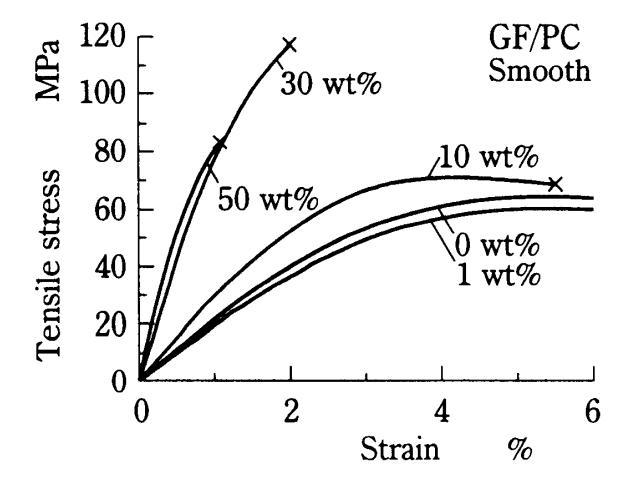
図1に平滑試験片の引張試験の結果を示す.マト リックスであるPCの引張りではいわゆる降伏点を 越えた後にすべり線が発生する⁽²⁾.破損の形態は 延性的である.ガラス繊維含有率が 30wt%以上で は平滑材でもぜい性的に破断した.

Fig. 1 Tensile stress-strain curves of the GF/PC plates.

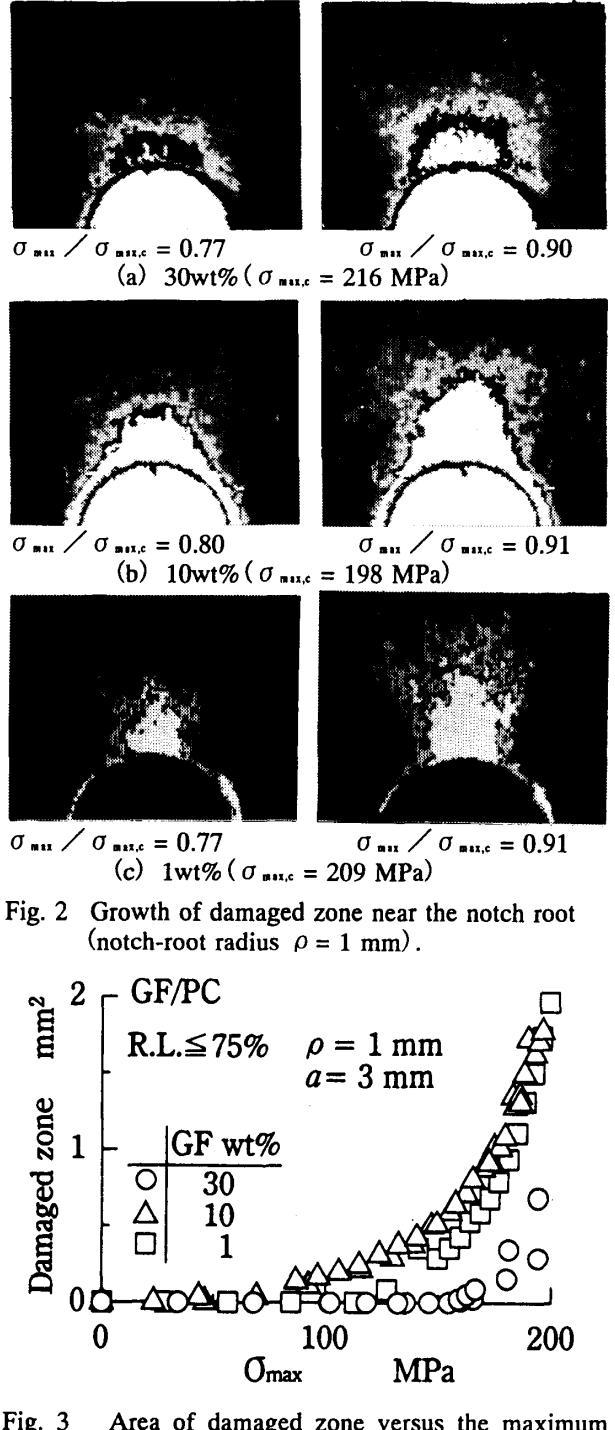
図3に損傷域の面積(R.L.≦ 75 %)と切欠底の 最大弾性応力σ_m との関係を示す(ρは一定).損 傷域の成長曲線は30 wt%とそれ以下とで大きな差 がある.このことは損傷域内部の微小破壊に違いが あることを示唆している.

Fig. 3 Area of damaged zone versus the maximum elastic stress σ_{min} .

図2に損傷域の成長過程の例($\rho = 1 mm$)を示 す.損傷域の輝度の分布を相対輝度 R.L.の4段階 で表している. R.L.とは試験前の輝度に対する荷重 時の輝度の比である.図に示すように、荷重の増加 とともに損傷域は成長するが、その形態は繊維含有 率によって異なる.

一方、10wt%の場合は、R.L = 85 %の領域で 30wt% の場合と同様にガラス繊維端に微小き裂の発生が観 察されるが、同時にすべり線の発生が観察される. R.L.=75 %の領域では、すべり線がより密になり、 微小き裂よりも広い範囲にわたって成長している. このことが 10wt %の損傷域の面積が、 $\rho \ge \sigma_{max}$ が 同じであっても、30 wt%のそれよりも大きい(図 3)ことの理由と考えられる.

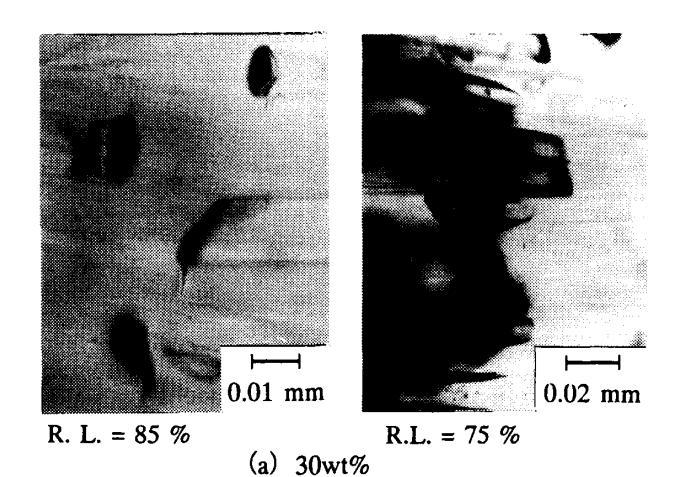
図4に,破断荷重の 90 %で除荷した試験片の損 傷域から採取した薄片状試料の透過光による観察例 を示す. 30 wt%の場合, R.L. = 85 %の領域でガラ ス繊維端に微小き裂の発生が観察される. 損傷の程 度の高い R.L. = 75 %の領域では,各繊維から発生 したき裂が成長し,連結している.

R. L. = 85 % R.L. = 75 % (b) 10wt%

Fig. 4 Microfracture in the damaged zone near the notch root ($\sigma_{max} \neq \sigma_{max} = 0.90$, $\rho = 1 \text{ mm}$).

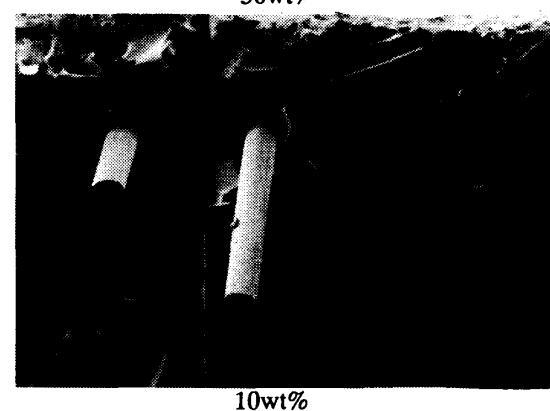
図5に,損傷域(切欠底付近)における破面を示 す.10 wt%の破面は30 wt%のそれと比べマトリッ クスの変形が大きい.

30wt%

Fig. 5 Fracture surface near the notch root $(\rho = 0.5 \text{ mm})$.
