626 高炭素クロム軸受鋼の超長寿命疲労強度に及ぼす表面層の影響

富山大院 〇魯 連涛 富山大工 塩澤 和章 富山大工 西野 精一

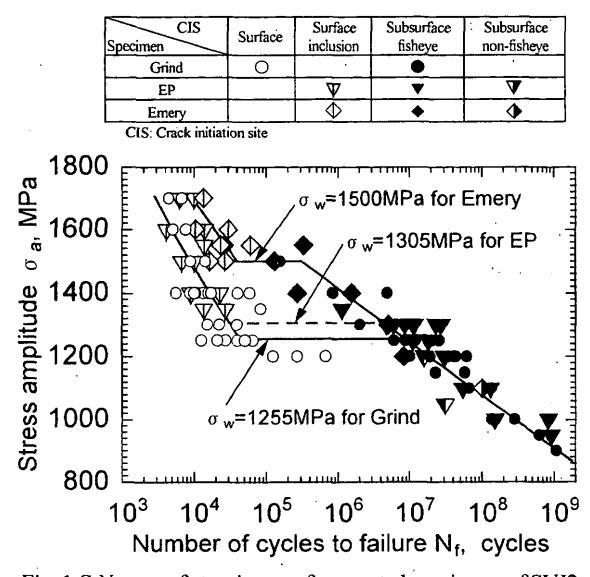
3.1 S-N曲線 図1に本実験で得られたエメリー紙研磨材 および電解研磨材の S-N 曲線を, 既報¹⁰の砥石研削材の結果 と併せて示す. 図より, エメリー紙研磨材の S-N 曲線は二段 折曲がりを示し, 表面き裂発生型破壊の時間強度は砥石研削 材のそれと比較して向上しているが, 内部き裂発生型破壊の 疲労寿命は砥石研削材のそれとほぼ同程度となっている. ま た, エメリー紙研磨材の表面き裂発生型破壊の疲労限度 σ_{*} は約 1500MPa であり, 砥石研削材のそれ(1255MPa)より高い値 を示した.

一方,電解研磨材の S-N 曲線においても二段の折曲がりが 観察された.電解研磨材の表面き裂発生型破壊の疲労寿命と 内部き裂発生型の疲労寿命は砥石研削材のそれらと有意な差 は見られないが,ステアケース法による実験で得られた表面き 裂発生型の疲労限度は1305±21.8MPaであり,砥石研削材のそ れ(1255±21.8MPa)より若干高い値を示した.電解研磨材の 表面き裂発生型破壊の時間強度がエメリー紙研磨材のそれと 比較して低下した原因は,電解研磨により表面層の圧縮残留 応力が取り除かれたためであると考えられる.また,電解研 磨材の疲労寿命が砥石研削材と同程度となったのは,表面粗 さの低下による寿命向上の効果と圧縮残留応力除去による寿 命低下の重畳によって生じたものと考えられる.

Fig. 1 S-N curves for various surface-treated specimens of SUJ2.

3.3 電解研磨材の疲労強度特性 本実験で用いた電解研磨 材は表面に図 3(a)に示すように顕著な凹凸は認められない平 滑な試験片であった. しかしながら, 電解研磨条件によって は表面に欠陥(ピットまたは炭化物等が抜け落ちた跡)を生じ る場合がある. 前述の電解研磨条件に対して, 液温が約 3℃高 い 276~278K で電解研磨を行うと図 3(b)に示すように試験片 表面に多数のピット状の欠陥が観察された. このため、本実 験ではすべての電解研磨材の表面を調べ、表面欠陥の無い試 験片を選んだ. 図1の実験結果は注意深く電解研磨を施した 試験片の結果である.

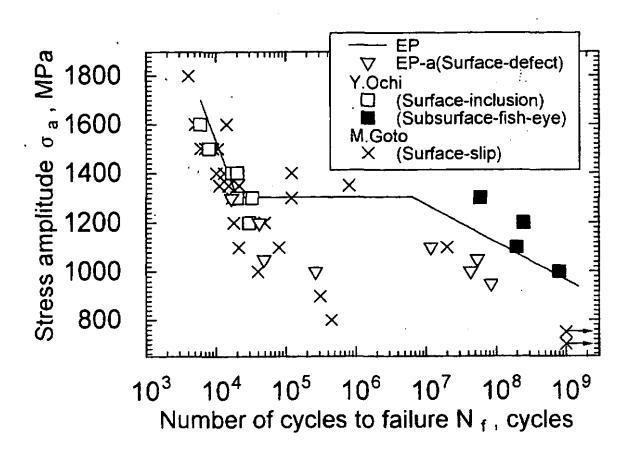
本節では電解研磨で生じた微小な表面欠陥の疲労強度に及 ぼす影響を検討するために、電解研磨不良として選別した試 験片を用いて疲労試験を行った.表面欠陥を有する電解研磨 材(EP-aと略記)のS-N曲線を図4に示す. 図中には表面欠陥

Fig. 4 S-N curves for electropolished specimens (EP and EP-a).

の無い電解研磨材(EP)の結果を実線で示した. EP-a 材の 10⁶ 回以下で破壊した実験結果(▽)は EP 材の表面き裂発生型破 壊の S-N 曲線の延長線にプロットされるが、107回以上で破断 する結果も得られた. また、EP-a 材は EP 材の表面き裂型破 壊の疲労限度(1305MPa)以下の応力振幅でも表面き裂発生型 破壊を示し、内部き裂発生型破壊は観察されなかった.

図4には、後藤ら²⁾および越智ら³⁾により報告されている 電解研磨材の S-N 線図を併せて示した.図より,越智らの実 験結果は約1200MPa以上では表面き裂発生型破壊を示し,そ れ以下の応力振幅では内部き裂発生型破壊を示し、本実験に おける EP 材と同様の傾向を示している.一方,後藤らの電 解研磨材の実験結果は応力振幅 800MPa まで表面き裂発生型 破壊を呈しており、本実験における EP-a 材の結果と類似して いる.また,越智らは表面き裂発生型破壊のき裂発生起点を 表面近傍の介在物であると報告しているのに対して、後藤ら は表面き裂発生起点を表面すべりとしている点も、本実験に おけるEP材とEP-a材の結果とそれぞれ対応する.すなわち, 越智らにより報告されている電解研磨材の S-N 曲線は電解研 磨による表面欠陥のない状態に対するものであり、後藤らに より報告されている S-N 曲線には電解研磨によって生じた表 面欠陥の影響がある場合に相当するものと推察される. した がって、電解研磨により表面の粗さや残留応力を取り除いた 状態での疲労強度特性としては EP 材の S-N 線図が妥当であ り、表面き裂発生型と内部き裂発生型の二重の S-N 曲線が存 在すると判断される.
