低合金鋼の腐食疲労強度におよぼす窒化の影響

Effect of Nitriding on Corrosion Fatigue Strength of Low Alloy Steel Ryuichiro EBARA, Yuya FUKUSHIMA, Shintaro NAKAGAWA and Rintaro UEJI

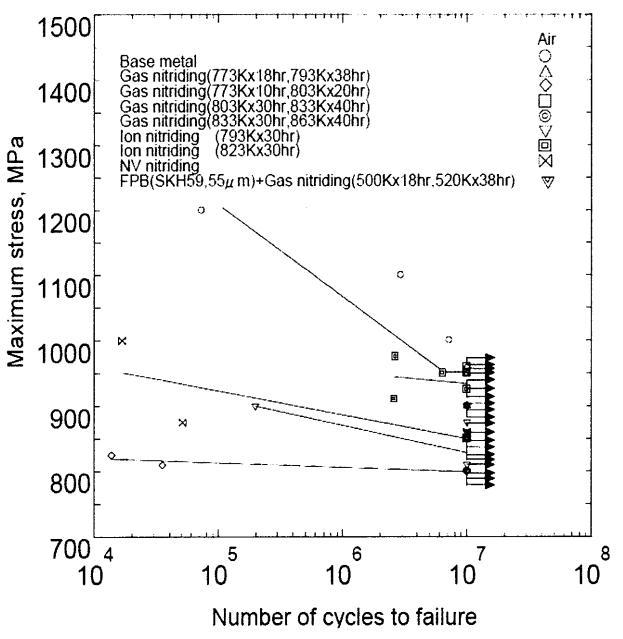
Fig.2 S-N curves of various nitrided Cr-Mo steel in air.

Fig.2に大気中における Cr-Mo鋼の母材および各種窒 化処理を施した試験片の S-N 曲線を示す.同図から母材 の疲労限度が 1080MPa で最も高いことが明らかである .各種窒化処理鋼の疲労限度は何れも母材より低い値を 示した.窒化処理鋼の試験片はマクロ的には試験片コー ナー部から破断しており S-N 曲線がフラットであると いう特徴を有する.別に実施した丸棒試験片による超音 波疲労試験結果では大気中では窒化試験片の全てで疲 労き裂はサブサーフエスから発生しガス窒化(803Kx 30hr,833Kx40hr)を除く全ての窒化処理試験片において 大気中における疲労限度は改善できなかったことが明 らかにされている.今後平板試験片の詳細な破面解析を 行いこの原因について検討する所存である.

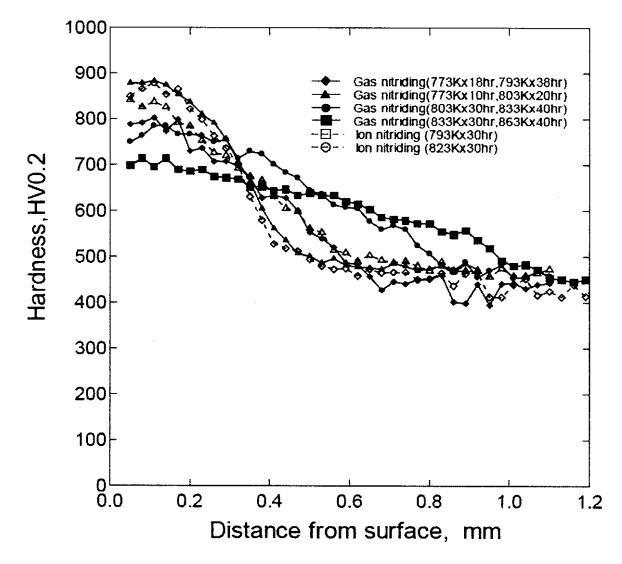
Fig.4 Hardness distribution in nitrided layer.

Fig.4 に表面の硬さ分布を示す.イオン窒化では表層の 硬さが大なることが明らかである.Fig.5 に表層部の残留 応力の測定結果を示す.イオン窒化では硬さと同様に表 層部の圧縮残留応力値が特に大なることが明らかであ る.Fig.6 に示すように、1%HCl 水溶液中では窒化処理 鋼の全ての試験片において腐食疲労き裂は試験片表面 の腐食ピットから発生することが明らかにされている. したがって、イオン窒化処理による腐食疲労強度改善の 主因は窒化により表層に発生した圧縮残留応力による ものと結論出来る.今後、腐食疲労強度におよぼす表面硬 化層のミクロ組織の役割についても検討が必要と思わ れる.

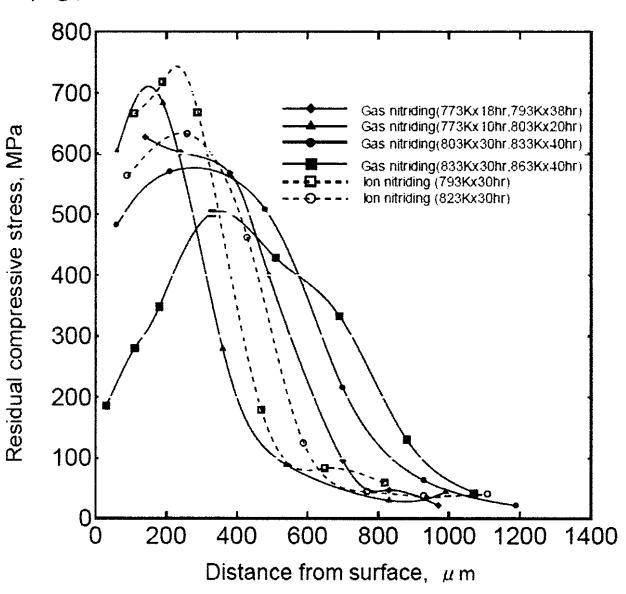
Fig.5 Residual compressive stress distribution in nitride layer.

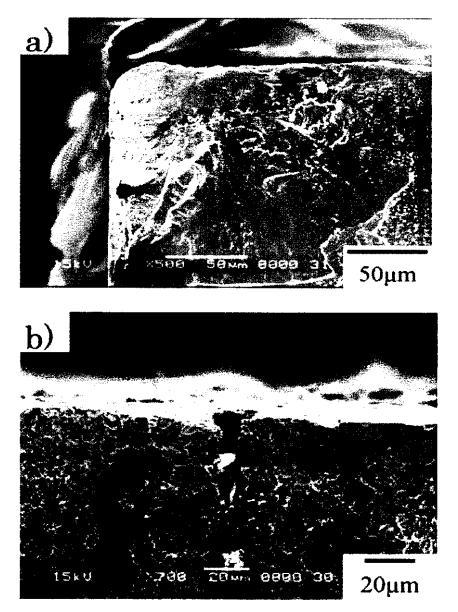
Fig.6 Corrosion pit observed at corrosion fatigue crack initiation area.1%HCl,200MPa
a)Ion nitriding(823Kx30hr),5.04x10⁶ cycles
b)NV nitriding,4.64x10⁶ cycles
