先進鋳造アルミ合金の高サイクル疲労特性

電気通信大学	正	○ 越智 保雄	
同上	正	石井 明	
同上 大学院		久保田 祐信	
日立金属 (株)		柴田 良一

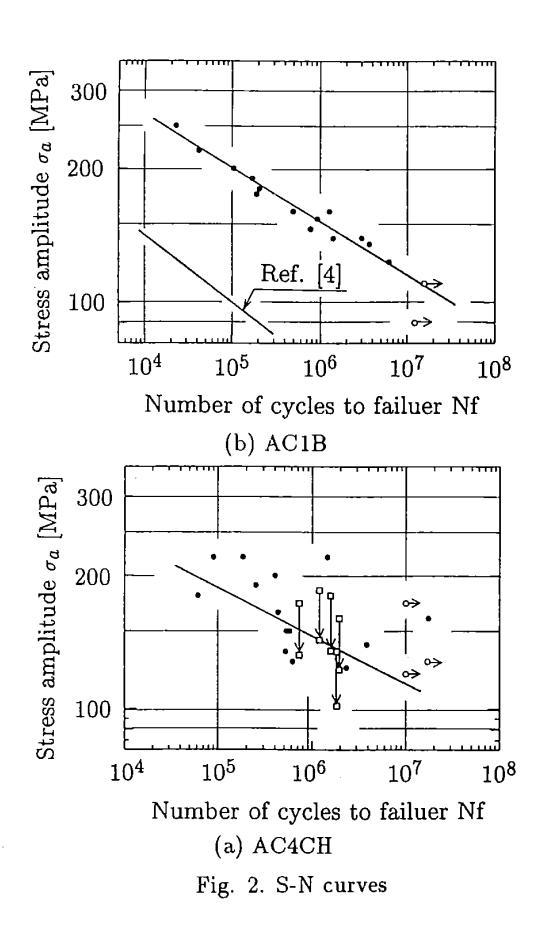
Fig. 2 に両材の S-N 曲線を示す. AC4CH の応力振幅 と破断寿命との間には、ほぼ直線関係が得られた. 参考とし て破線で欠陥を潰していない AC4CH の S-N 曲線<sup>(4)</sup>も示し たが,HIP 処理を施していない材料と比較して明らかに疲労 強度の向上が見られた. AC1B では、ばらつきが非常に大き いうえに、あらかじめき裂が発生するとした試験片の切込み 部以外から破断する試験片があった. 図中の ロ で表されて いる点がこれらの試験片の設定した応力で,1.0 で破断部の 直径で補正した応力の値を示した. 最小自乗法による近似 を式 (1) に示す.

$$\begin{array}{ll} AC4CH & \sigma_a \cdot N_f^{0.120} = 800 \\ AC1B & \sigma_a \cdot N_f^{0.108} = 641 \end{array}$$
(1)

これより,10<sup>7</sup>回での疲労強度は AC4CH 116 MPa,AC1B 112 MPa となった.また,本実験の応力振幅の範囲では AC1B は AC4CH を下回っており,Table 3 で示した機械的性質とは逆 に AC1B の方が疲労強度が低い結果となった.

1. AC4CH の S-N 曲線はほぼ直線関係が得られたが,AC1B では大きなばらつきがみられた.また,AC1B の疲労強度は AC4CH を下回った.

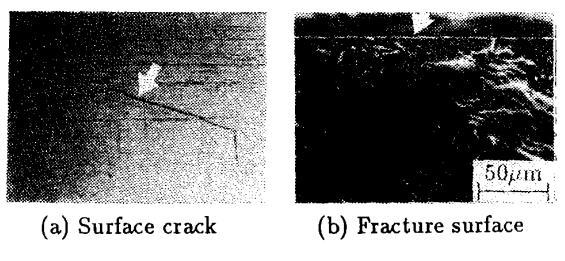
Fig. 3. Crack initiation site of AC4CH

Fig. 3 に AC4CH のき裂発生起点を表面き裂と共に示 す. 起点付近において, 表面き裂は直線状に進展し, また内部 方向にもなめらかな面状を呈している.また,起点付近には 鋳造欠陥などは観察されず、き裂はすべりによって発生した ものと考えられる.なお,起点の特定を5本の試験片につい て行ったが、いずれも同様にすべりを起点としていた. Fig. 4 に AC1B の切込み部から破断した試験片のき裂発生起点 を示す. 起点は AC4CH と同様になめらかな面状を呈して おり、すべりによるき裂発生と考えられる. 特定した本数は 3本でいずれも同様の特性であった. AC1B では切込み部 以外から破断した試験片があり,Fig. 5 に外観と起点の観 察結果とを示す. このような試験片は 22 本のうち5本見 られた. 起点と考えられる部分は, 試験片表面直下から 50 µm 程度内部まで広がった欠陥とみられる部分である. 従っ て、AC4CHは、鋳造欠陥は疲労強度に影響を及ぼさない程度 まで潰されていることがわかり,本研究の目的にかなら材料 であったことが確認された. 一方,AC1B は AC4CH と比較 して, 欠陥に対して鈍感なバルクの平均値としての引張強さ

2. AC4CH では、き裂は全てすべりによって発生しており、 欠陥を潰す処理が成功していたことが示された. また、こ の材料では従来のものと比較して明らかな疲労強度の向上 がみられた. AC1B ではき裂がすべりによって発生するも のと、HIP 処理で完全に消滅し得なかった鋳造欠陥から発生 したものとがあった. この残存していた欠陥の影響によっ て、AC1B の疲労強度は AC4CH を下回ったと考えられる.

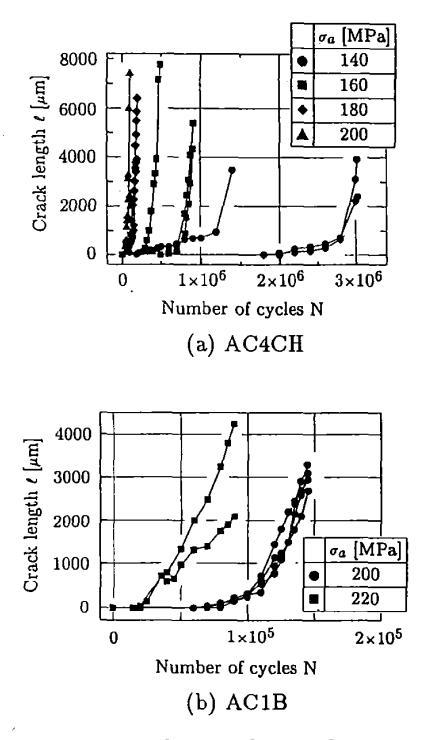
Fig. 6. Surface crack growth curves

Fig. 6 に表面き裂の進展挙動として,き裂長さ ℓ と繰 返し数 N との関係を示す. AC4CH でき裂は応力振幅が大 きくなるほど急速に進展し,き裂長さが 5000~7000 µm と なって破断している.き裂は 700µm 程度までゆっくりと進 展し,その後急激に成長している. AC1B では,き裂がゆっ くりと成長する期間はわずかで,その後き裂の成長が加速し て破断に至っている.

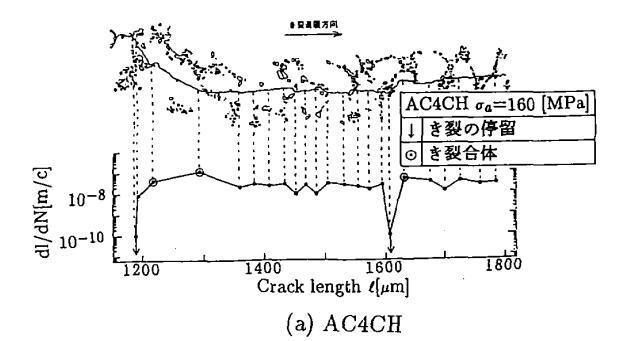
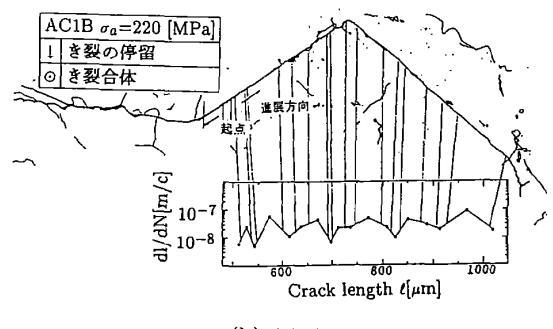
き裂進展の過程における析出物や粒界の影響を見るため に Fig. 7 に示すような観察を行った. レプリカの採取間隔 をき裂が一結晶粒を進展する間に数回として, 微視的なき裂 の進展挙動を得た. この時, 測定開始時のき裂長さはおよそ 1000µm である. 図中, ④ はき裂の合体を表している. 両材 で, き裂は結晶粒を横切って進展している. AC4CH で進展速 度の変化は, き裂先端が析出物にぶつかった場合に遅くなる か停留するかで現れ, き裂が粒内を進展する場合その速度は

ほぼ一定で変化がみられない.また,結晶粒中の別の相によ るき裂の進展速度と経路への影響は見られなかった.AC1B のき裂進展速度は,粒内では一定,粒界で低下した.また,き 裂の停留が AC4CH と比較して少なく,網目状の析出物を持 っ AC4CH の方がき裂進展に対して抵抗が高いことが示さ

3. 微視的なき裂進展では、両材ともにき裂は粒内を進展 し、粒内のき裂進展速度はほぼ一定であった. AC4CHでは、 き裂が網目状の析出物に達したときにき裂進展速度の低下 あるいは停留がみられた. それに対して、AC1Bでは粒界に おいてき裂進展速度の低下がみられるものの停留は少なく、 結果的に速く破断に至ると考えられる.

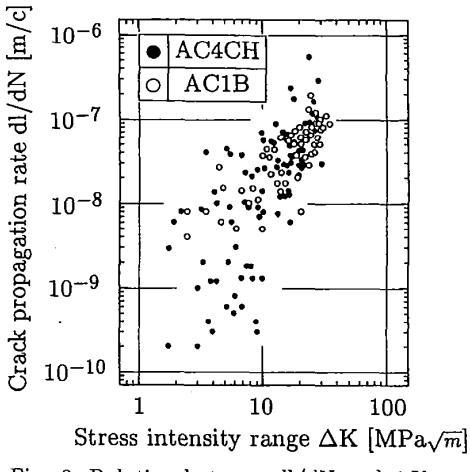
Fig. 8. Relation between dl/dN and  $\Delta K$

**Fig. 8** にき裂進展速度と  $\Delta K$  との関係を示す. 高 $\Delta K$  では, 両者のき裂進展速度は同程度であるが, 低 $\Delta K$  では AC4CH の方が低速側にまで分布している.

4. 低ΔK におけるき裂進展速度は AC4CH の方が低速側 にまで分布している。
