258 柱梁溶接接合部における端部欠陥が梁の塑性変形能力に及ぼす影響

Effects of Weld Defects on Beam Plastic Deformation Capacity in Beam-to-Column Connection by Yasui Kazuhiro, Tabuchi Mototsugu, Tanaka Tsuyoshi and Yoshimura Tetsuya

溶接学会全国大会講演概要 第71集(2002-10)

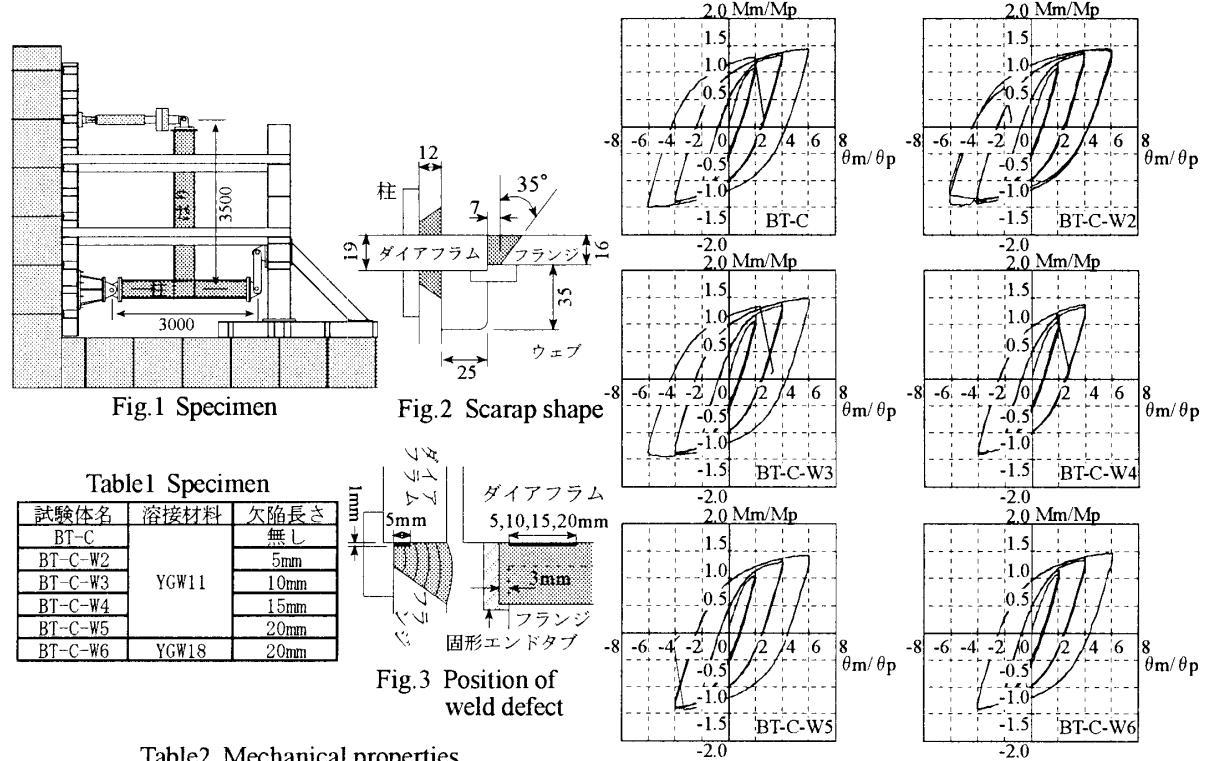
4. 実験結果 表3に実験結果の一覧を,図4に梁端モーメント - 梁端回転角関係を示す。以下に試験体ごとの実験経過を示す。

- (1) **BT-C**: 4 θ p(+2) でダイアフラム側入隅部に延性亀裂を確認した後, 6 θ p(+2) で端部溶 接欠陥(銀点)を起点に脆性破壊が生じた。なお,梁フランジおよびウェブには局部座 屈が生じていた。
- (2) BT-C-W2:4 θ p(+1) でダイアフラム側入隅部に発生した延性亀裂が,6 θ p(+1) でダイアフラム側に進展し,6 θ p(+3) でクレータ部に生じていた亀裂と繋がり,溶接部が脆性破壊した。なお,6 θ p(-2) で梁フランジおよびウェブの局部座屈が顕著となり,荷重が最大荷重の90% まで低下していた。
- (3) BT-C-W3:2 θ p(+1) でダイアフラム側入隅部に延性亀裂を確認した後,6 θ p(+2) でダ イアフラム側に亀裂が進展しダイアフラムが脆性破壊した。なお,梁フランジおよび

- (4) BT-C-W4:4 θ p(+2) でダイアフラム側入隅部に延性亀裂が生じた。その後,6 θ p(+1) で BT-C-W2 と同形態で破壊した。
- (5) BT-C-W5:2 θ p(-2) でダイアフラム側入隅部の板厚中央(欠陥位置)に、4 θ p(-1) で表 面位置に延性亀裂を確認し、6 θ p(-1) でダイアフラム側ボンド部に沿って溶接部が脆 性破壊した。
- (6) **BT-C-W6**: 2 θ p(-2) でダイアフラム側入隅部の板厚中央位置に, 6 θ p(+1) で表面位置 に亀裂が生じ, 6 θ p(-1) で BT-C-W5 と同形態で破壊した。

- 2) 欠陥長さが長くなるにしたがい,溶接部の破断時期は早くなり,梁の塑性回転能力は 低下する傾向にある。
- 3) 溶接金属の強度が梁フランジの強度より低い場合, 亀裂はクレータ位置を通っていた。
- 4) L=20mmの場合の破壊形式はダイアフラム側の破壊であったため,溶接金属の強度は破壊 状況・変形能力に影響を与えなかった。
