AEによる転がり疲れ過程における初期損傷モニタリングの研究

A Study on Incipient Damage Monitoring in Rolling Contact Fatigue Process using Acoustic Emission

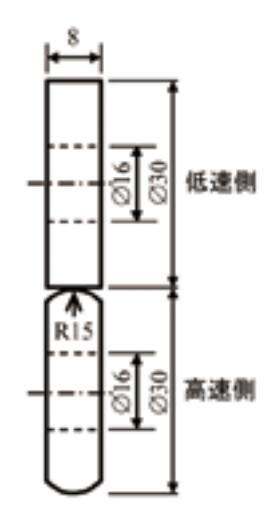
■ 図1 転がり疲れ試験片形状 Fig.1 Geometry of rollers

供試材の化学成分を表1に示す。転がり疲れ試験片の形状 は図1に示すとおりであり,損傷検出の対象となる低速側試 験片はS40C材,相手材の高速側試験片はSNCM420材である。 低速側試験片は,実歯車素材の歯部から切り出して製作した 外径 ϕ 30mm,幅8mmの円筒試験片であり,高周波焼入れを 行い,表面硬さをHV600~650,硬化層深さ(HV400判定) を約3.5mmとした。相手材の高速側試験片は浸炭焼入れを行 い,表面硬さをHV650~700,硬化層深さ(HV513判定)を 約2mmとした。接触面形状は接触端で発生するエッジロー ドを考慮して,高速側試験片のみR15の円弧形状とした。ま た,接触面粗さはいずれも研削加工により最大高さRz:1~ 2 μ mに仕上げた。

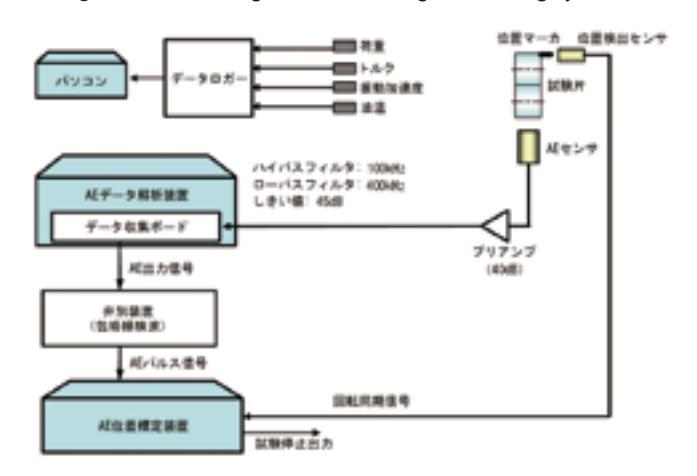
[■] 図2 AE 損傷モニタリングシステムのブロック図 Fig.2 Schematic diagram of AE damage monitoring system.

本AE計測系では、AE発生信号と円筒試験片の1回転に対応するパルス信号を組合せて、低速側試験片の円周方向でのAE発生位置を特定できるため、転がり疲れ過程における初期損傷を検出することが可能である。そのAE計測条件を表 2に、AE損傷モニタリングシステムの計測系ブロック図を図2に示す。

二つの円筒試験片の転がり接触点から発生するAEは, 試 験片から油槽を伝播して油槽外部に取り付けられたAEセン サで検出される。そのAEはプリアンプで40dB増幅された後 AEデータ解析装置に送られ, **表2**に示す周波数範囲のしき い値45dB(この増幅度は主増幅器だけの増幅度であり, これ 以降に記す増幅度も同じ主増幅器のみの増幅度である。)以上 のAEはすべて波形が取り込まれ, AEパラメータ(事象数, 事象率,振幅,エネルギー,立上り時間,持続時間等)が記 録される。また,弁別装置では,図3に示すように検出AE 信号でしきい値を超える信号が包絡線検波され, AEヒット すなわち1事象としてパルス信号に変換される。

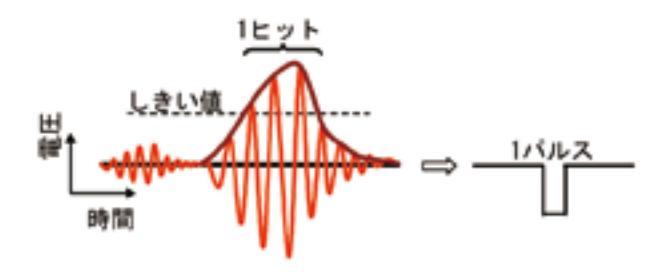
■ 図3 AE 信号のパルス信号への変換 Fig.3 Definition of AE hit signal and pulse signal.

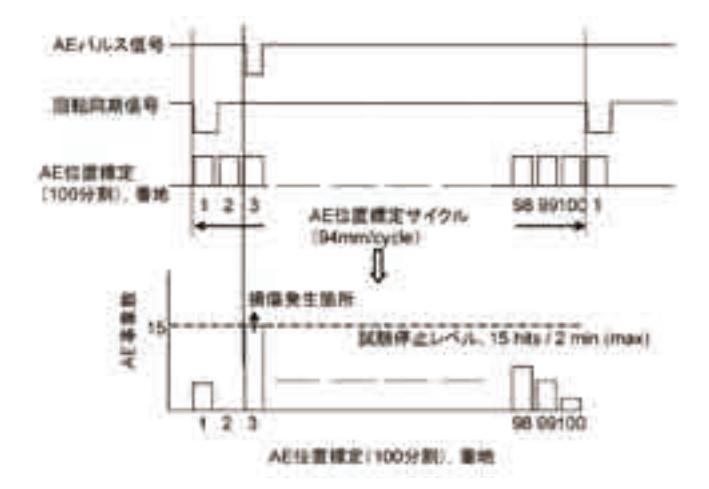
■ 図4 AE 位置標定サイクル図 Fig.4 AE source locator data acquisition system and estimation of damage position.

AE位置標定装置は、試験体に取り付けた位置マーカが渦 電流センサである位置検出センサの前を通過する際に渦電流 センサに発生する電気信号をもとに図4のように回転同期信 号を作成し、さらにその回転同期信号の1周期を100分割し たAE位置標定サイクルを作る。位置標定サイクルを作るの は、AEが発生した瞬間に接触している試験片の外周位置を 決定するためである。したがって、AEの発生位置は発生し た瞬間の位置標定サイクルの番号からすなわち番地として決 定され、AE発生位置の標定においてはその番地に1事象が 加えられる。AE位置標定装置は,標定した結果をコンピュー タのモニタに表示し、オンラインで転がり接触面の異なる位 置でのAE発生状況を把握することができる。そして、AE事 象数がいずれかの番地で設定した試験停止レベルに到達した ときに、二円筒試験機を停止する機構になっている。

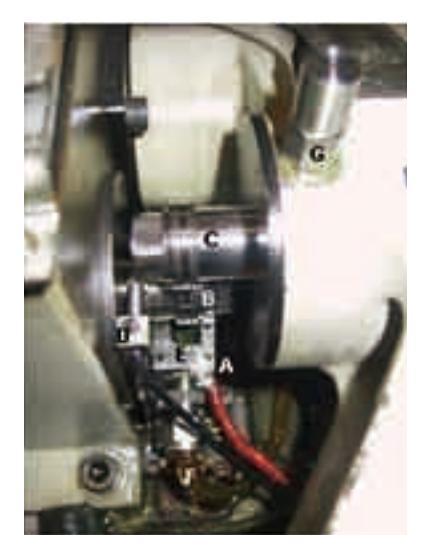
図5 試験片取付部の外観

Fig.5 Setup of test machine (A- AE sensor-below oil bath, B-Driver test roller, C- Follower test roller, D- AE source position sensor, E- Oil bath, F- Oil input line, G- Vibration acceleration sensor).

使用した二円筒試験機は西原式金属摩耗試験機である。試 験機の試験片取付部の外観を図5に示す。高速側試験片の回 転数:約800rpm,最大ヘルツ接触圧力:4.0GPa,すべり率: 9%,高速側試験片の下端外周部を潤滑油に浸漬する油浴潤 滑(ギヤ油:API:GL-5,粘度:40°C 173.7cSt,100°C 17.57cSt, 比重:0.887)の条件下で初期損傷が発生し試験装置が停止する まで実施した。最小油膜厚さは、油温50°Cの潤滑下で Hamrock-Dowsonの式より、最小油膜厚さ $h_{min} < 0.4 \mu$ mであ る。また試験装置は、荷重センサ、トルクセンサ、振動加速 度センサ及び油温センサを備えている。

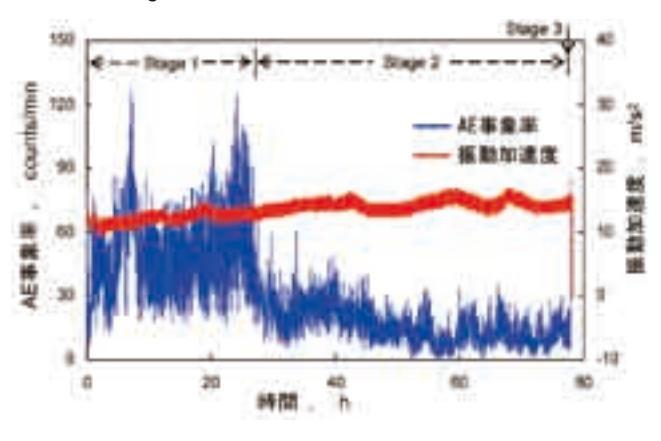
Fig.6 AE hit counts rate and its corresponding vibration signals during a test.

本実験における初期損傷発生までのAE事象率(単位時間 (1min)あたりの事象数)と振動加速度の変化の一例を,図6 に示す。試験開始初期段階において,AE事象率が次第に増 加しているが,これは試験片接触面の表面粗さの干渉や塑性 変形等によるものと考えられ,初期なじみ段階(ステージ1) と呼ぶことができる。この領域は,運転開始から約27時間 (N=1.3×10⁶)という試験全体の約30%を占める。次に転がり 接触による初期の表面粗さが平滑になり初期損傷が生じるま でAE事象率が少ない状態に移行する。この段階を安定段階 (ステージ2)と呼ぶことができる。その後,突然,AE事象 率が急激に増加して78時間20分(N_f=3.8×10⁶)に損傷発生段 階(ステージ3)を迎え運転は終了となる。この間,振動加速 度においては損傷に関係した特別な変化は見られない。歯車 装置での歯面損傷発生過程において類似の実験結果の報告も されている¹³。 ■ 図6 AE 事象率と振動加速度の変化

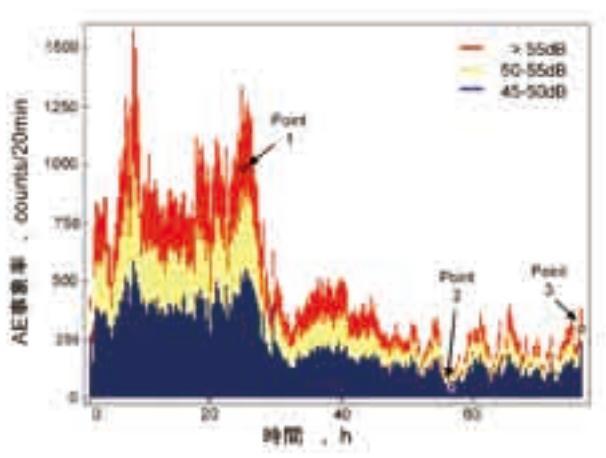
■ 図7 AE 信号の振幅値とその事象率

Fig.7 Magnitudes of AE hit amplitude and AE hit counts rate.

転がり疲れ試験を通してAE検出波形と周波数スペクトル をすべて記録している。AE信号の振幅値は45dB(0.017V) ~77dB(0.7V)の範囲に分布していた。図7は試験過程にお けるAE事象率の変化をAE信号の振幅値ごとにクラス分け して示した結果である。まずステージ1の試験初期には、明 らかに振幅値50dB以上の比率が高いことがわかる。次のス テージ2の安定段階ではAE事象率が低下して、50dB以上の 比率もごくわずかになっている。

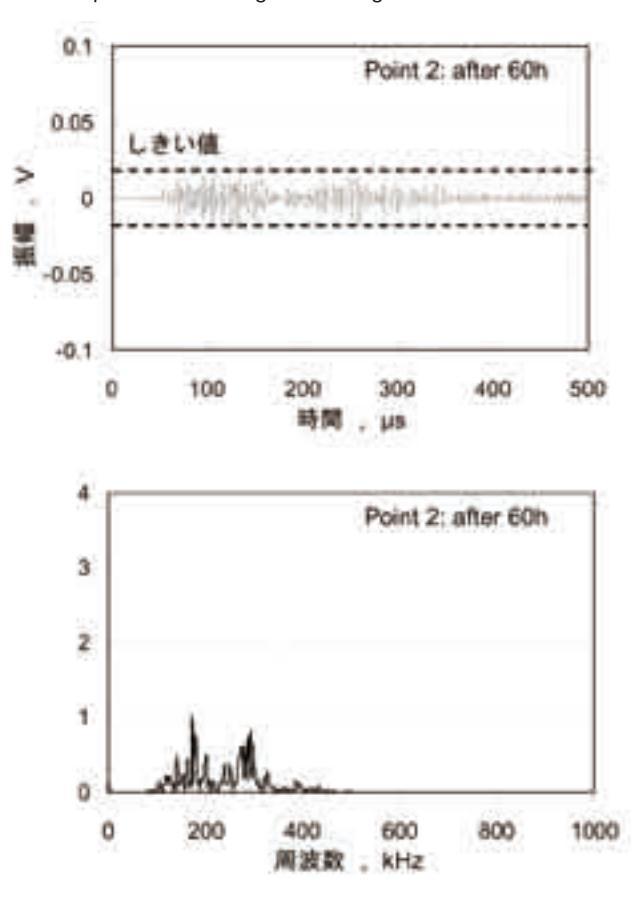
■ 図9 AE 検出波形とFFT 解析結果(ステージ2) Fig.9 Typical AE signature and corresponding frequency spectrum for a single hit at stage 2.

試験開始24時間(N=1.1×10⁶)後(ステージ1)と60時間 (N=2.9×10⁶)後(ステージ2)のAEヒットの代表的なAE検出 波形とFFT解析結果を図8及び図9にそれぞれ示す。検出さ れたAEは、いわゆる突発形AEと呼ばれる波形に相当する。 支配的な振幅レベルは、ステージ1では73~77dBであり、 ステージ2では45~50dBである。ステージ1ではAE事象 数が多く,高い振幅値を示しているが,初期損傷は生じてい ない。この理由としては、図10(a)が初期なじみ段階の試験 開始24時間(N=1.1×10⁶)後10分間のAE位置標定結果である が、円筒試験片の円周全体で一様なAE事象数であり、特定 の番地で設定した試験停止レベルまでAE事象数が到達して いないことがわかる。このことは、円周で一様に塑性変形を 伴いながら摩擦、摩耗によってAE信号が発生したものと考 えられる。60時間(N=2.9×10⁶)後の安定段階の10分間におけ るAE位置標定結果が図10(b)であり、AE事象数の低下が見 られるが、同様に試験片の全周で一様な結果が得られている。

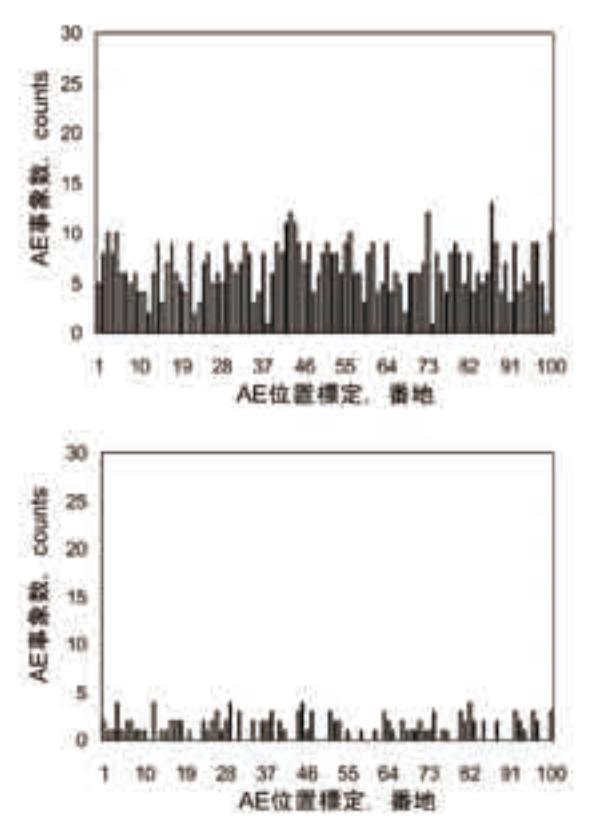
■ 図10 AE 位置標定(上段:ステージ1,下段:ステージ2) Fig.10 AE hit counts at different AE source locations : a) 10 min data (after 24h) : at stage 1, and b) 10 min data (after 60h) : at stage 2.

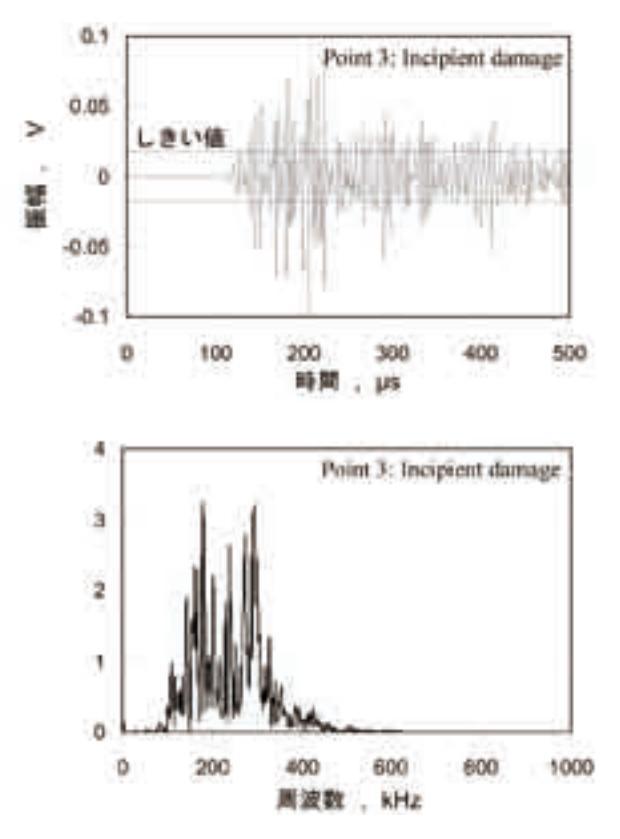
■ 図11 AE 検出波形とFFT 解析結果(ステージ3) Fig.11 Typical AE signature and corresponding frequency spectrum for a single hit from an incipient damage on roller at stage 3.

図11は、最終の損傷発生段階におけるAE検出波形と FFT解析結果である。検出されたAEは安定段階の振幅値と は異なり、しきい値0.017V(45dB)を大きく越えているが、 FFT解析による周波数に違いは見られない。図12は、試験 停止前10分間のAE位置標定結果である。円周上の特定の番 地上にAE事象数が蓄積されており、それは初期損傷により 試験片表面に現れたき裂の箇所と一致していて、67番地付近 においてAE事象数が最大となっている。更に、最終の損傷 発生段階を評価するために、試験停止前1分間のAE位置標定 結果を図13に示す。明らかにき裂発生に対応した67番地に おいて、AEヒット数が突出して設定した試験停止レベルに AE事象数が到達し、試験が停止したものと考えられる。

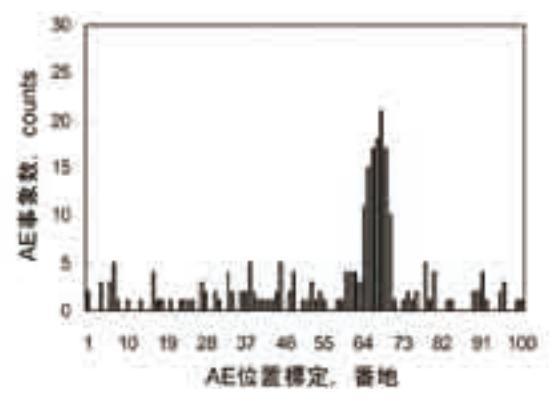
■ 図12 AE 発生箇所の位置標定(最終10 分間) Fig.12 AE hit counts at different AE source locations : 10 min data at the last state.

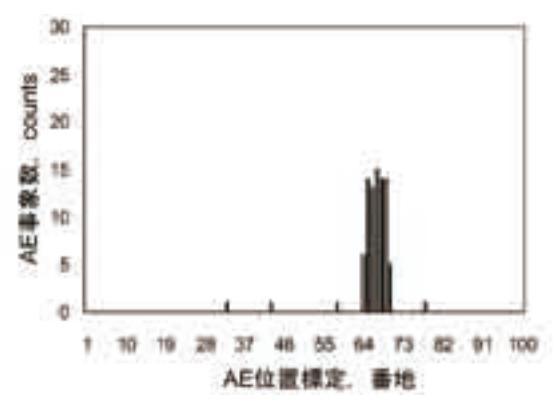
図13 AE 発生箇所の位置標定(最終1分間)

Fig.13 AE hit counts at different AE source locations: last 1 min data before stoppage.

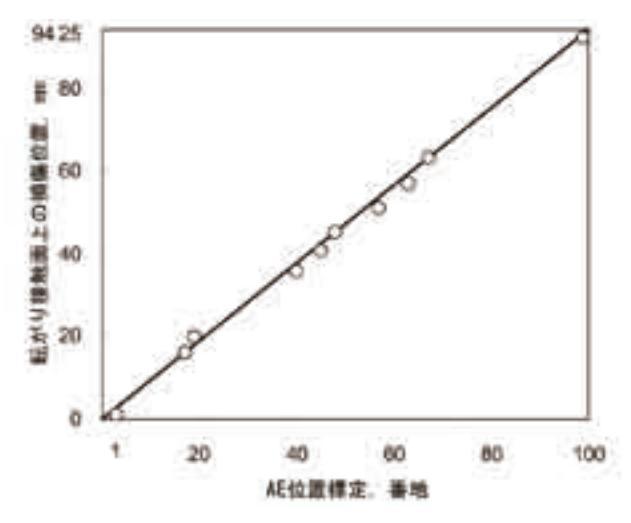
■ 図14 初期損傷の発生箇所とAE 位置標定

Fig.14 Detected incipient damage position on roller with its AE source location.

図14は、AE位置標定と転がり接触面上の損傷箇所の関係 を示した結果である。AE位置標定結果と損傷箇所とのずれ は最大でも5mm程度しか見られず、位置検出精度は再現よ く得られている。このことは本AE計測系が転がり要素の初 期損傷検出とその位置標定のための状態監視ツールとして有 効であるものと判断できる。

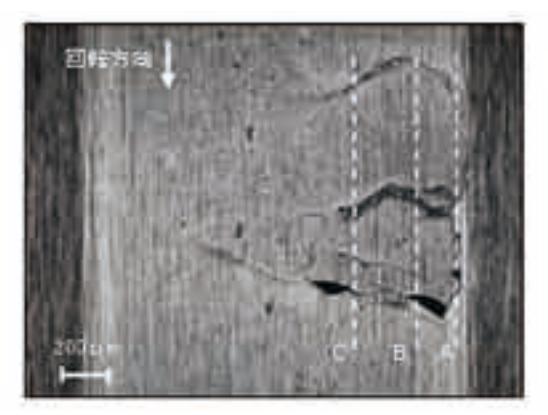
■ 図15 転がり疲れき裂の発生状況 Fig.15 Morphology of the detected incipient damage on rolling contact surface of follower roller.

低速側試験片の表面に生じた損傷は、目視により観察する ことができて、AE位置標定装置で検出された67番地と一致 している。図15は、AEヒット数がAE位置標定装置で設定 したレベルに達して試験が停止した時点の低速側試験片表面 の転がり疲れの損傷状態を示す。表面起点のき裂が発生して、 スポーリング発生に至る前に停止した状況が確認できる。全 接触面積315.75mm²に対して損傷箇所面積は0.60mm²(0.18 %)程度である。また、すべての試験において、試験片表面 上に生じた損傷は1箇所だけであった。図16は、低速側試験 片の円周方向断面写真であり、き裂の進展状況を示している。

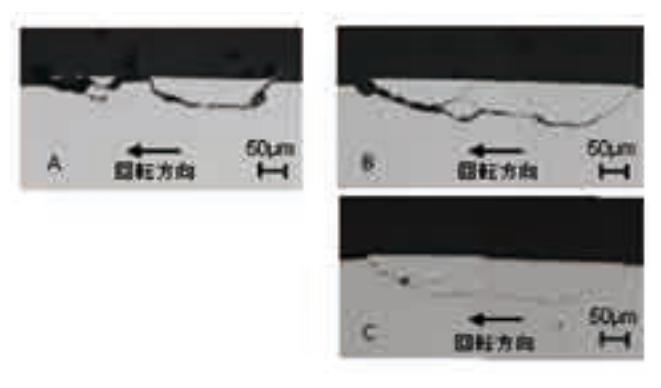
■ 図16 転がり疲れき裂の断面状況

Fig.16 Cross-sectional view of damage in follower roller.
