X線画像処理によるボイラのき裂評価技術

Crack Depth Evaluation for Boiler Tubes using X-ray Image Analysis

ボイラ火炉壁の付着金物溶接部の裏側(管内面側)に発生する腐食疲労き裂を検査する有効 な手段がなかったため、従来はサンプル抜管による調査を行っていた.そのため、評価に時間が 掛かり、抜管と復旧にコストを要していた.そこで、近年急速に進歩してきた X 線検査に着目し、 デジタル化した X 線像を画像処理することにより腐食疲労き裂など種々のき裂を検出し、健全部 とき裂部の輝度差からき裂深さを評価する技術を確立した.これにより、現場で取替えの判断が 可能になり、抜管と復旧が必要ないので評価費用も格段に安くなった.

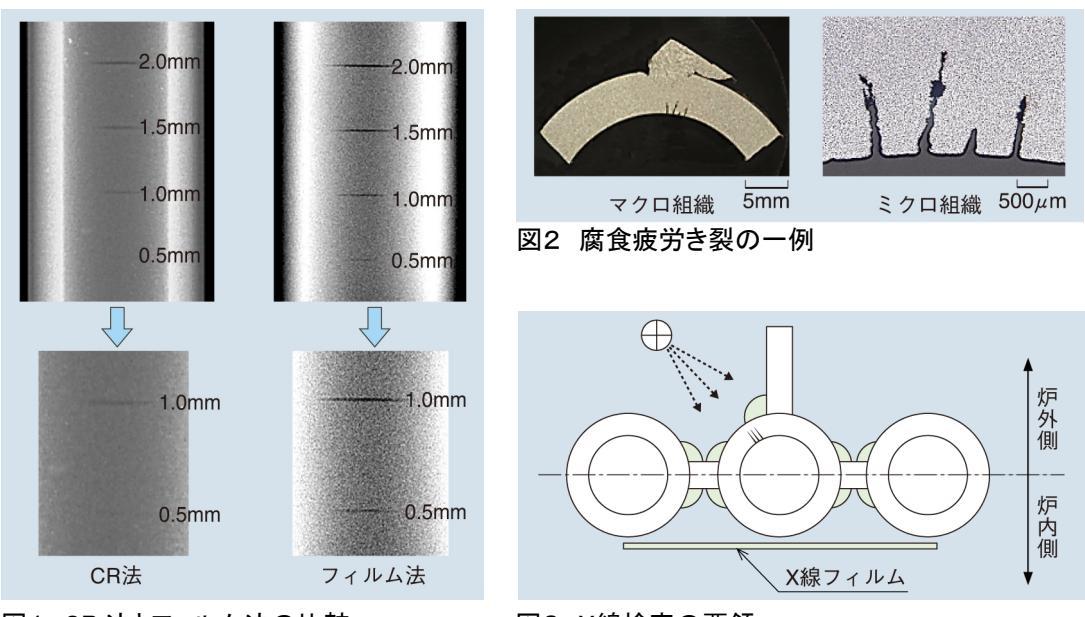
図1 CR 法とフィルム法の比較

図1は, 蒸発管(φ28.6×t6.5mm)の外面に加工した幅 0.1mm, 深さ 0.5~2.0mm のスリットを CR (Computed Radiography)法とフィルム法で撮影し, これらの検出限界を比較したものである. 図のように, フィルム法は深さ 0.5mm のスリットまで検出可能であったが, CR 法は深さ 0.5mm のス リットを検出できなかった. また, 画像自体も CR 法よりフィルム法の方が鮮明であった.

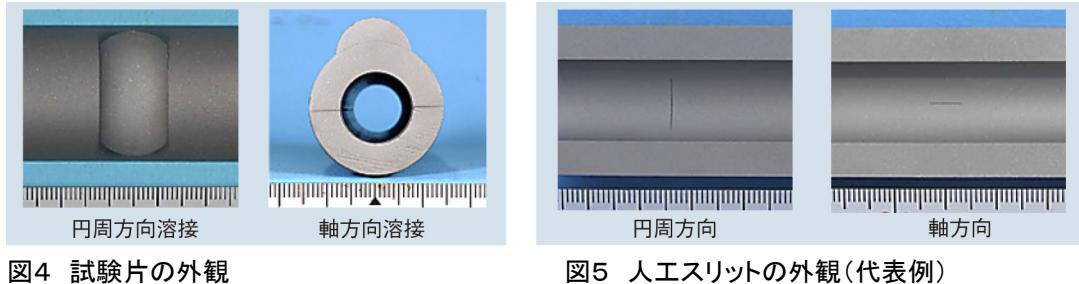
図5 人エスリットの外観(代表例)

図4と図5に試験片の外観を示す. φ28.6×t6.5mmの蒸発管に溶接ビードを模擬した曲率半 径 8mm, 高さ4, 5, 6, 7mm の金物を TIG 溶接し, その内面に特殊な刃物を使用して幅 0.1mm, 深さ 0.4~2.0mm のスリットを加工した. ボイラ炉壁管に発生する腐食疲労き裂の開口幅は 0.1~ 0.3mm 程度であるので, 試験片に加工した幅 0.1mm のスリットがX線で検出できれば炉壁管の腐 食疲労き裂は検出可能である.

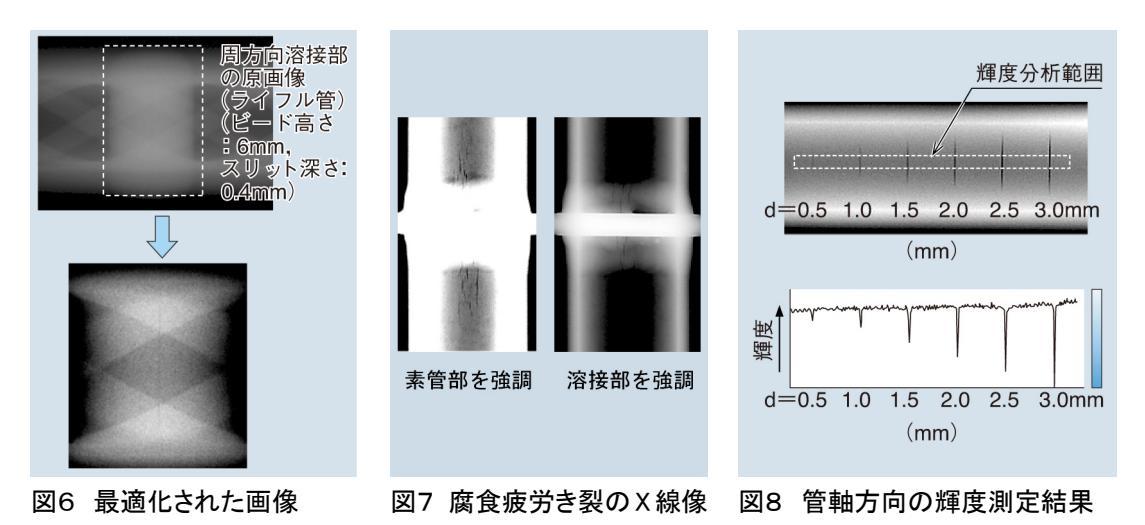
X線フィルムの画像をデジタル化し健全部とき裂部の輝度差を測定することによりき裂深さを評価することができる. 図8は蒸発管(φ28.6×t6.5mm)の外面の円周方向に加工した幅 0.1mm, 深さ 0.5, 1.0, 1.5, 2.0, 2.5, 3.0mm の人工スリットの輝度測定結果である. この結果は, 選択した分析範囲(写真中に点線で示す範囲)の管軸方向の輝度変化を示したもので, 横軸が管軸方向の選択範囲, 縦軸が輝度を示している. 図のように, 管軸中心付近を選択し, 軸方向の輝度分布をとるとスリットの深さに応じて輝度が変化しており, 輝度の変化量とき裂深さの関係を求めると, き裂深さを評価することができる.

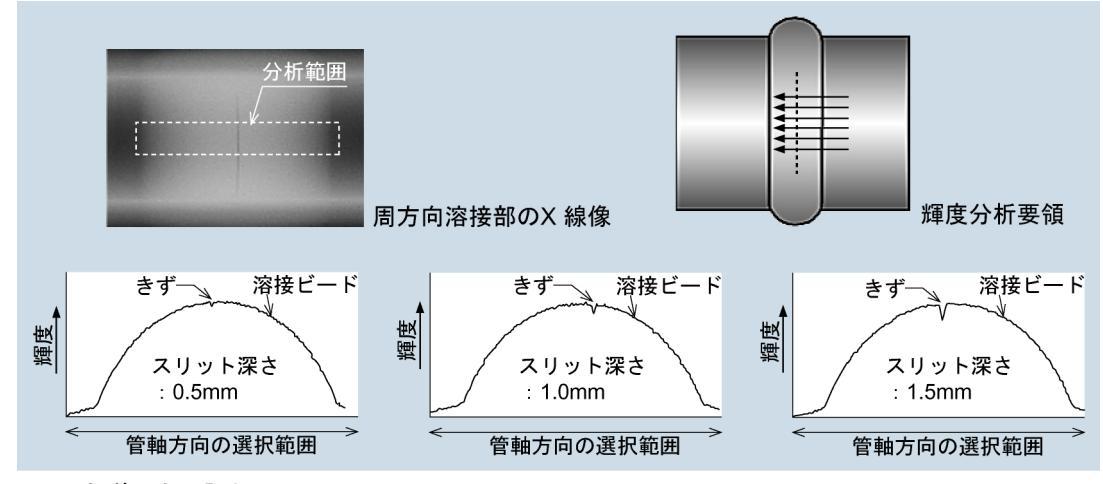
図9 きず深さの評価

図9は円周方向溶接部の内面に加工した幅0.1mm,深さ0.5,1.0,1.5mm(3種類)の円周方向 スリットの輝度測定結果である.図8と同様の方法で管軸方向の輝度分布をとると溶接ビードの曲 率に沿って輝度が変化していることが分かる.また,溶接ビード中央の管内面側(裏側)に円周方 向スリットを加工しているので,溶接ビード中央にスリット深さに対応した輝度変化が認められてお り,溶接部に発生したきずについても深さを評価することができる.

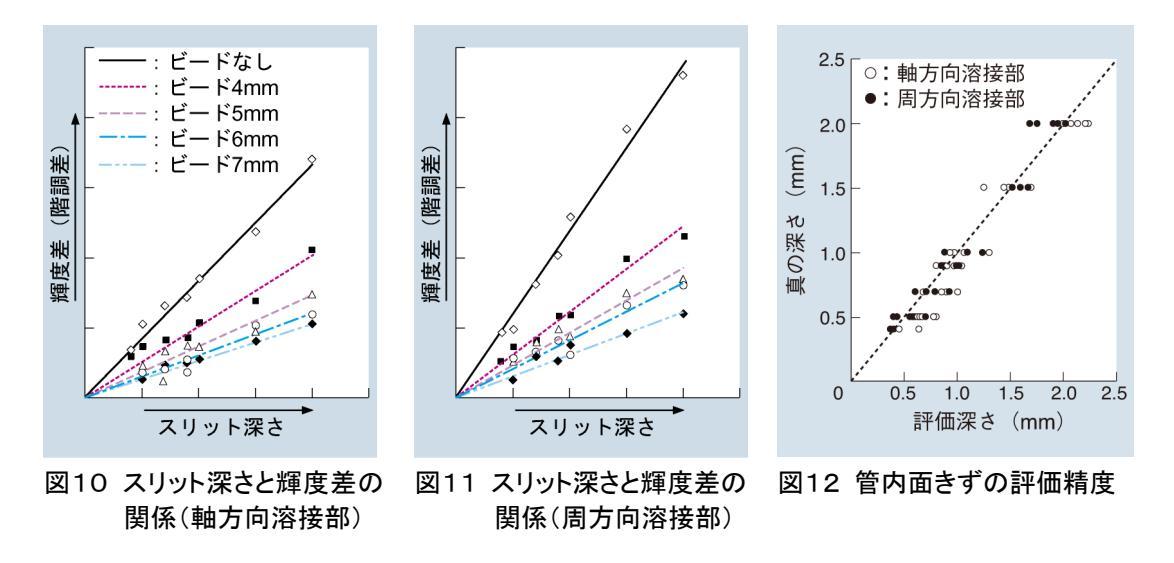
蒸発管(φ28.6×t6.5mm)の素管部とビード高さ4,5,6,7mmの軸方向及び周方向溶接部に ついて、スリット深さと輝度差の関係を求め図10と図11に示した.これらの図から、軸方向及び 周方向溶接部共溶接ビードが高くなると輝度差が小さくなるが、スリット深さと輝度差には一定の 関係が認められる.そこで、軸方向及び周方向溶接部について、スリット深さによる輝度変化と X 線の透過厚さ(厚さ×2+ビード高さ)の関係を求め、腐食疲労き裂の深さを評価できるようにし た.図12は溶接部の内面に加工したスリットの評価精度で、軸方向及び円周方向溶接部共、き ずの深さを±0.3mmの精度で評価することができる.

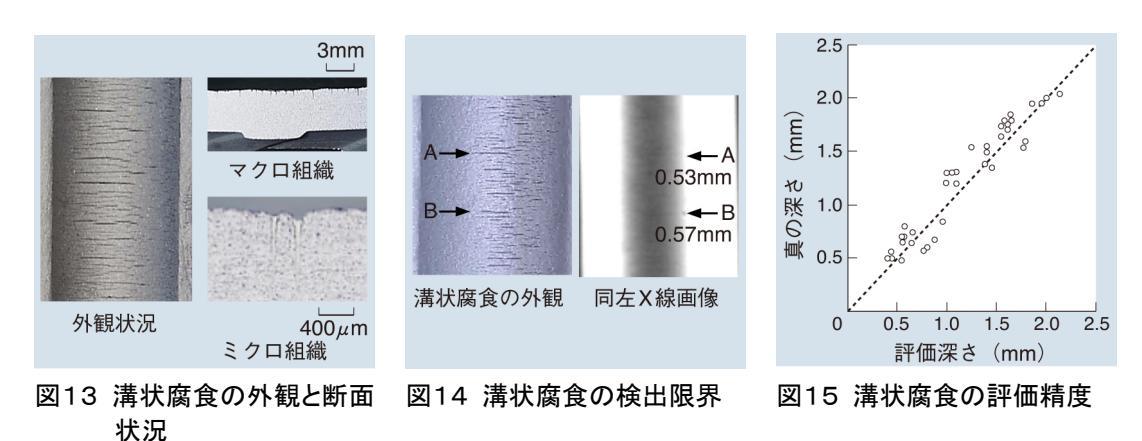
図14は、実機溝状腐食による検出限界確認結果である. 図に示す溝状腐食は軽微なもので、 破面調査の結果、き裂Aとき裂Bの深さは、0.53mmと0.57mmであった. 外観とX線画像を比 較して分かるように、X線フィルムをデジタル化し画像処理することにより、き裂Aとき裂Bが検出 できており、深さ0.5mm以上の溝状腐食であれば十分に検出可能である.

図15に溝状腐食の評価精度を示した. 図のように, 健全部とき裂部の輝度差を測定することにより, ±0.3mmの精度で溝状腐食深さを評価可能である.

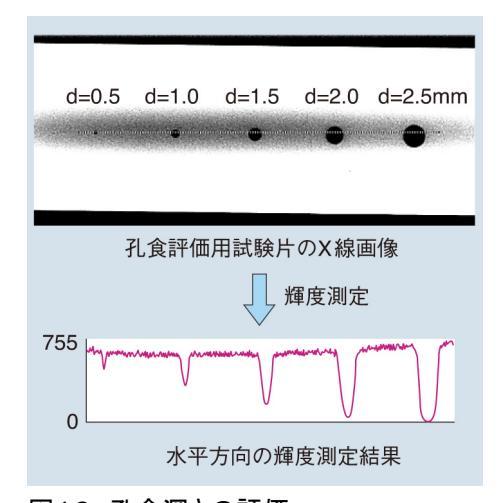
図16 孔食深さの評価

横置型パネルの下面側に孔食が発生する場合があり, 孔食深さをX線で評価した. 図16は孔 食評価用試験片のX線画像と孔食部(人工きず)の輝度測定結果で, 孔食の深さに応じて輝度 が変化していることが分かる. したがって, 評価対象伝熱管と同一仕様の試験片で孔食深さと輝 度差の関係を求めておけば孔食深さを評価することができる.
