鉄骨ばり貫通孔補強工法 「ハイリング工法[®]」

HIRING® Construction Method

従来,建築物には,はり(梁)下に設置していた設備用配管類などを直接 はりに貫通させる有孔ばりが多用されている。この有孔ばりは、はりウェブ が一部欠損しているため、無孔ばりよりも耐力・剛性が低い。そこで補強リ ングを用いた鉄骨有孔ばりの新しい補強方法を開発した。

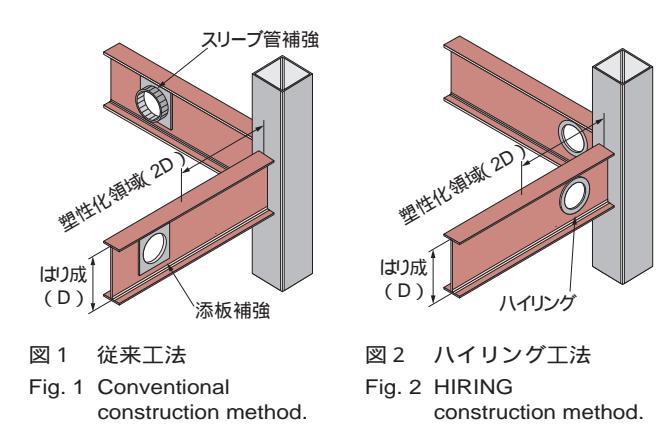
ハイリング工法は,図2に示すように補強リングであるハイリング(図3),はり(有孔ばり),柱より構成され,有孔ばりにハイリングを挿入し,はりウェブとハイリングを片側から溶接接合する。図4に取り付け状況を示す。

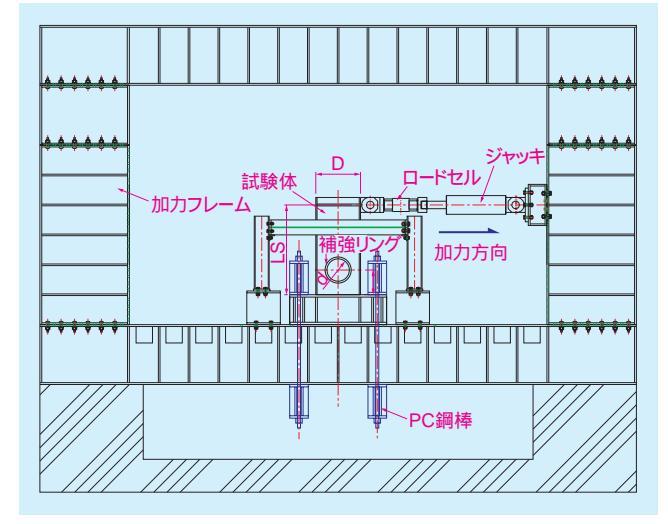
図 5 試験体形状・加力装置 Fig. 5 Diagram of experiment.

表1に試験体一覧を,図5に試験体形状と加力装置を 示す。各試験体のはり部分は一般構造用圧延鋼材(SS400, H-600×200×11×17)を使用し,補強リングも圧延鋼板 (SS400)から削り出して製作した。実験パラメータは貫 通孔の径d,せん断スパンLsおよび補強リングサイズで ある。補強リングのサイズは,リングの体積Vsとウェブ の欠損体積Vwの比率Vs/Vwとした。固定端から貫通孔位置 の距離Laはすべての試験体において420 mmの位置とし, 補強リングの有孔部への接合方法は溶接接合とした。加 力方法は加力装置に試験体をPC鋼棒で固定し,はり端部 への一方向単調載荷とした。

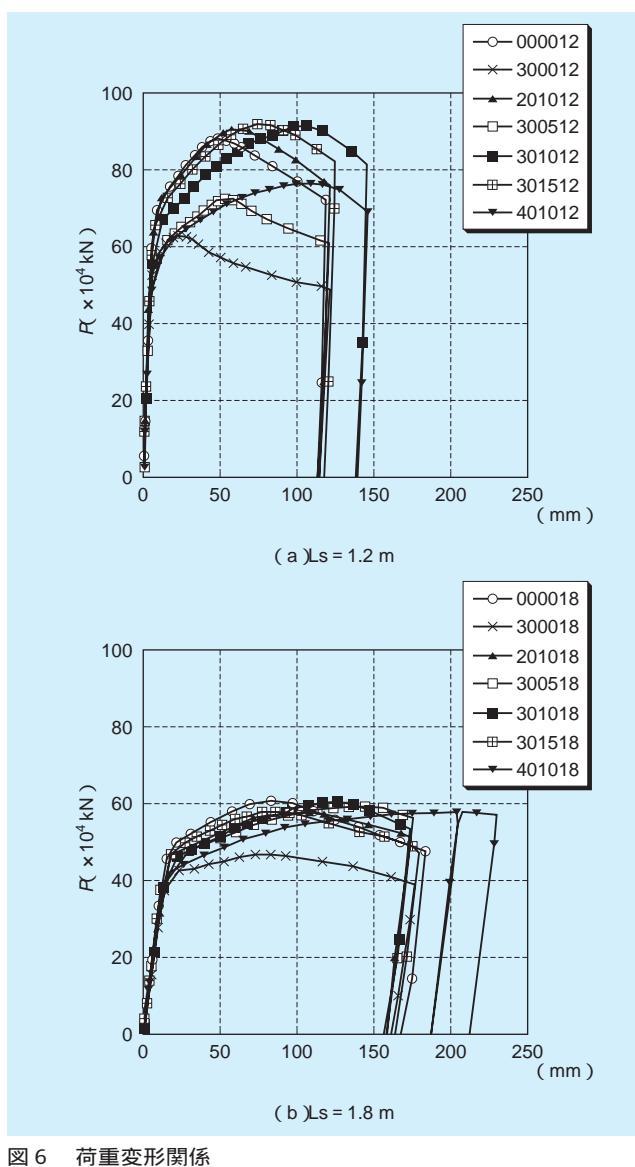
Fig. 6 Load-deformation relationships.

図6に試験体の載荷点における荷重変形関係,図7に せん断スパン1.2 mの試験体の破壊性状を示す。まず, 各試験体の破壊性状と荷重変形関係について考察する。

貫通孔径300 mmでスパンの短い301012はウェブ孔部 の面外変形が認められたが,せん断スパンの長い301018 ではウェブの面外変形がほとんど認められなかった。し かし,補強リング体積比の小さい300512では比較的大き な面外変形が見られた。図6に示した荷重変形関係では, 最大耐力時に無孔ばり同等まで回復しているが,変形量 は無孔ばりよりもやや大きい。

貫通孔径の最も大きな401012および401018では,ウェ ブ有孔部に著しい面外変形が見られる。荷重変形関係を 見ると,せん断スパンの短い401012では無孔ばりの挙動 よりも耐力,変形性能とも劣る。また最大耐力時の変形 量は無孔ばりに比べて大きくなっている。

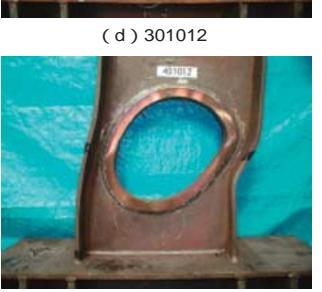
(e)301512 図7 破壊性状

無補強の300012(試験体名;以下略)や300018はウェ ブによる拘束がないため,降伏後は圧縮側フランジの局 部座屈とともにウェブの面外変形を伴って耐力が低下し た。特にせん断スパンの短い300012ではウェブの面外変 形が大きく,降伏後の耐力低下も顕著である。

貫通孔径の小さい201012ではウェブの面外変形はほと んど見られず,その耐力は無孔ばりと同様にはり端部の 圧縮側フランジの局部座屈によって耐力が決定された。 荷重変形関係も無孔ばりのそれに近い性状を示した。せ ん断スパンの長い201018も同様の状況が見られた。

Fig. 7 Destructive characteristics.

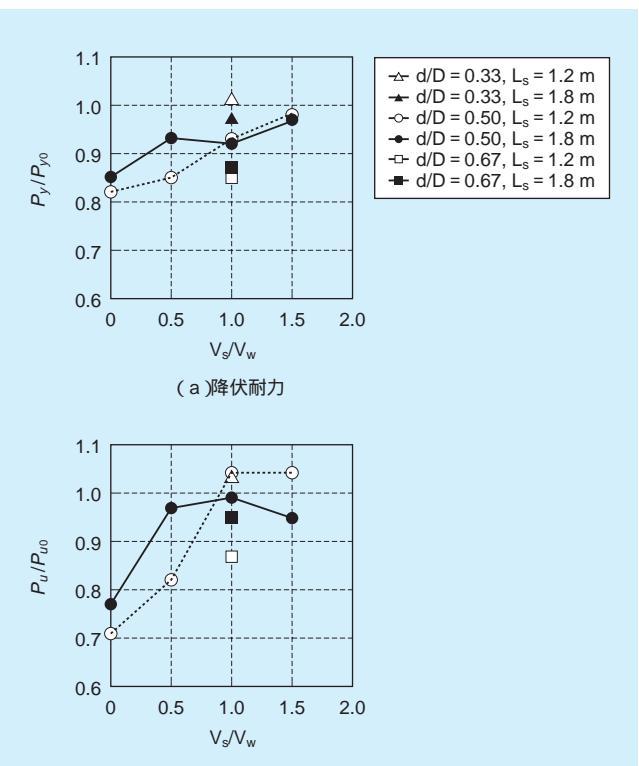
図8 体積比 - 降伏·最大耐力比関係

実験で得られた各試験体の降伏耐力P₂と最大耐力P₄を 実験パラメータごとに整理して**図8**に示す。横軸は補強 リング体積比,縦軸は降伏耐力,最大耐力を無孔ばりの それ(P₅₀,P₄₀)でおのおの除して比としたものである。 ここでは,降伏耐力は荷重変形関係の1次こう配と2次こ う配の交点と定義した。降伏耐力,最大耐力ともに補強 リングの体積比に応じた補強効果が確認できる。特に最 大耐力における効果は顕著であり,孔径比が0.5以下であ れば体積比1.0の補強リングを用いることで無孔ばりと同 等の耐力が得られている。

Fig. 8 Py/Pyo-Vs/Vw relationships and Pu/Puo-Vs/Vw relationships.

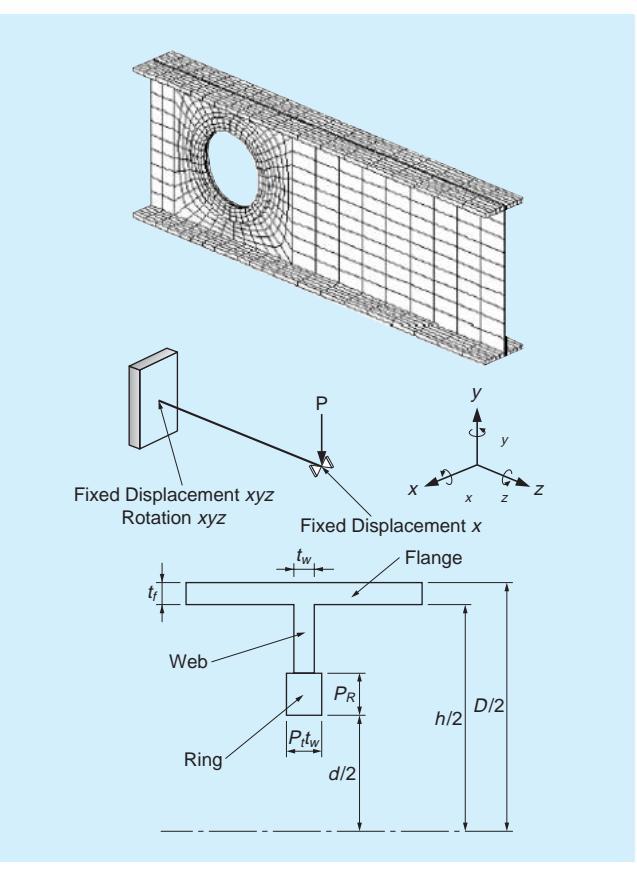
図 9 解析モデル

貫通孔の補強の有無,孔径比,体積比およびせん断ス パンを変化させた,表2に示す16体のモデルを作成した。 図9に示す解析モデル(8節点solid要素)で材料特性を 真ひずみ・真応力に変換し,初期条件(不整値)を入力 して変位増分解析を行った。

本報告では加藤ら³⁾の耐力評価式を基本式として検討 を進める。解析モデルでは貫通孔中心位置の断面形状が 図9のようになっており,はりウェブの断面に補強リン グの断面が溶接で連結された構成になる。加藤らは有孔 ばり補強部せん断耐力に補強効果を見込んでいるが,有 孔ばり補強部の全塑性モーメント*Mph*には補強部分の全塑 性モーメントが考慮されておらず,過小評価していると 考えられた。そこで本研究における*Mph*は補強リングの全 塑性モーメントを加えた形にした。また,フランジの全 塑性モーメント低減係数 を*Pi*と*R*の関係式で示した。

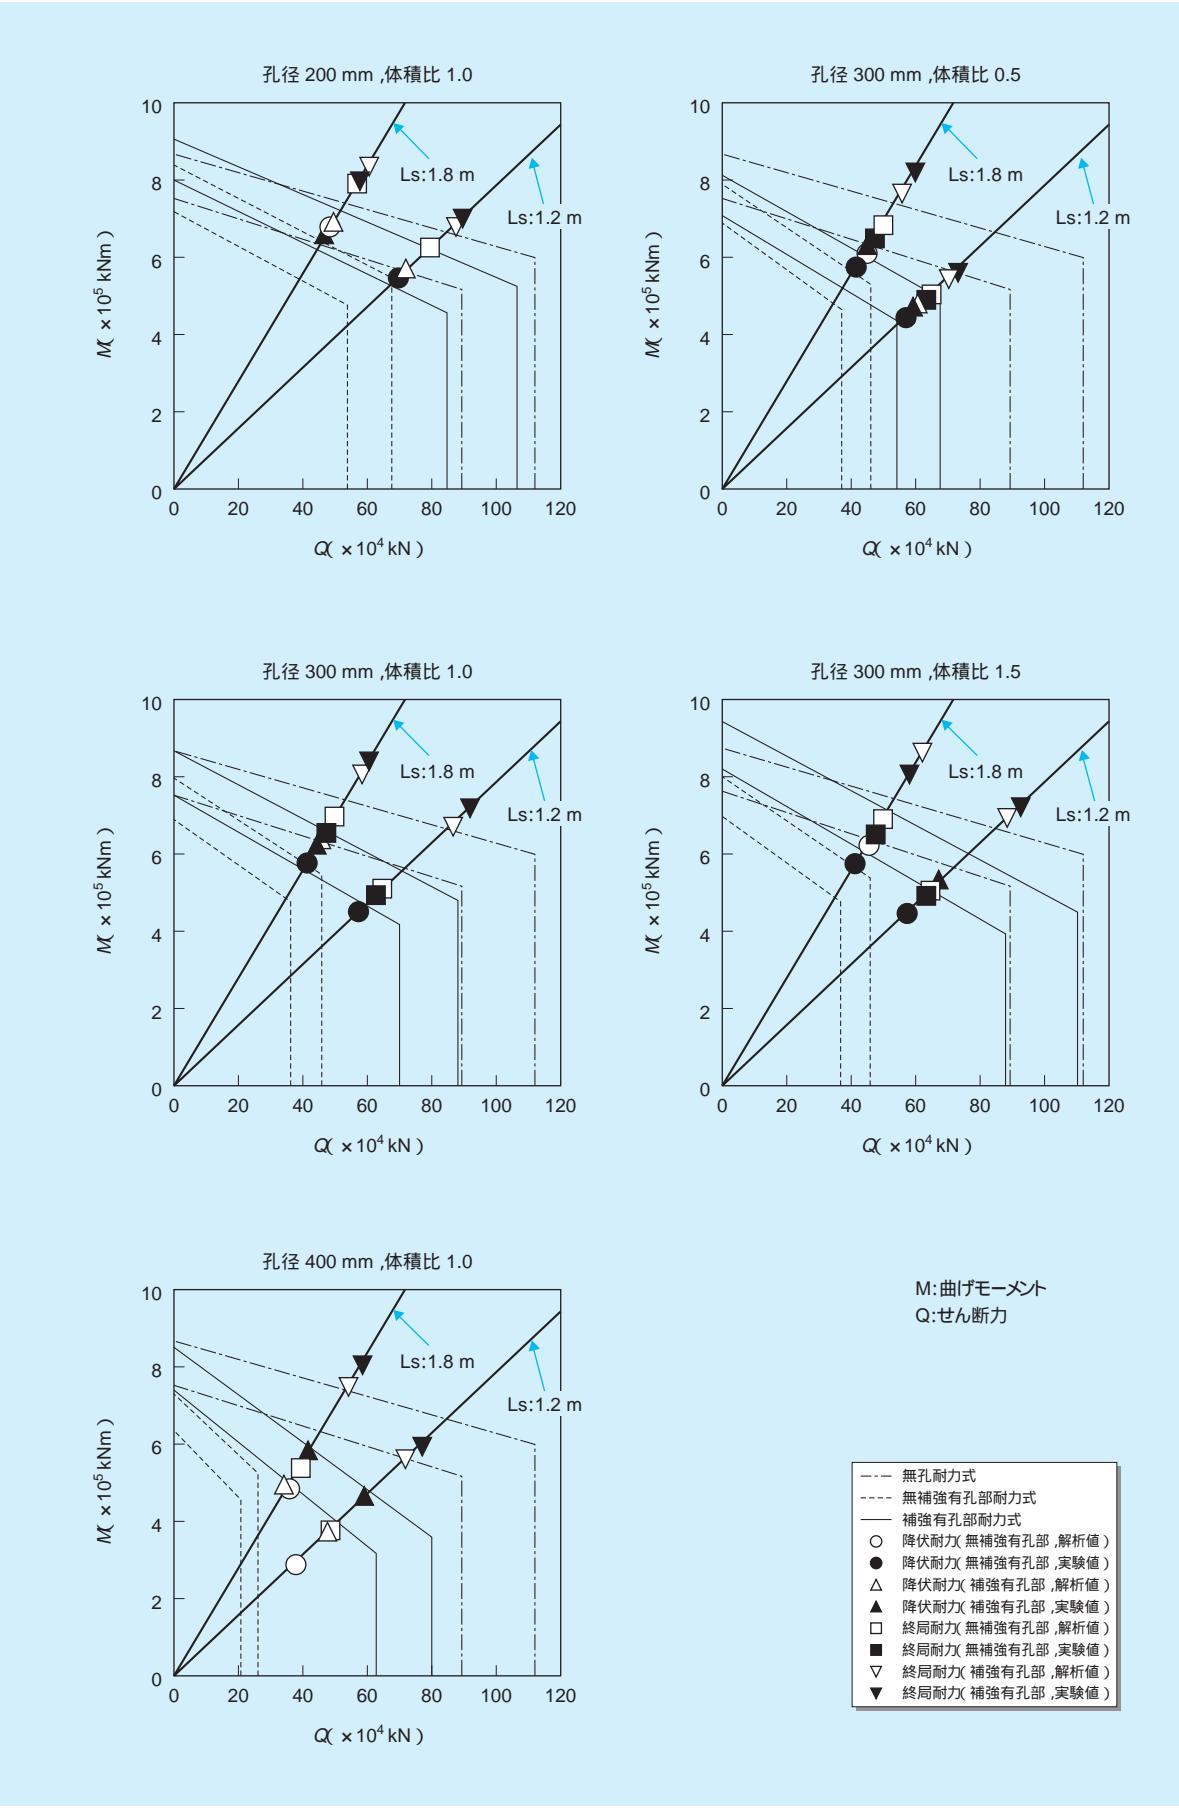
図10に今回用いた耐力評価式による計算値と実験値お よびFEM解析によって得られた解析値を示す。縦軸は貫 通孔中心に作用する曲げモーメントM,横軸は同位置に 作用するせん断力Qである。実際の設計用耐力は原点か ら右上に伸びた実線と無孔ばりであれば一点鎖線との交 点,有孔ばり補強であれば実線との交点である。また, それぞれ外側が耐力評価式による終局耐力であり,内側 が降伏耐力である。原点から右上に伸びた実線はこう配 の大きい方がせん断スパン1.8 m(せん断スパン比3.0)の もので勾配の小さい方が1.2 m(せん断スパン比2.0)で ある。

M-Q相関図を見ると、いずれの場合においても耐力評 価式は実験結果および解析結果とよく対応しており、特 に補強効果に伴う耐力上昇をよく追従している。孔径 200,体積比1.0と孔径300,体積比1.5は評価計算値が無 孔ばり計算値と同程度まで回復しているが、孔径300,体 積比0.5 や孔径400,体積比1.0では補強後も*Q*_{ph}および*Q*_{ch}

の回復が少ないのがわかる。*M*_{ph}および*M*_{eh}は無補強でも 著しい低下が見られない。

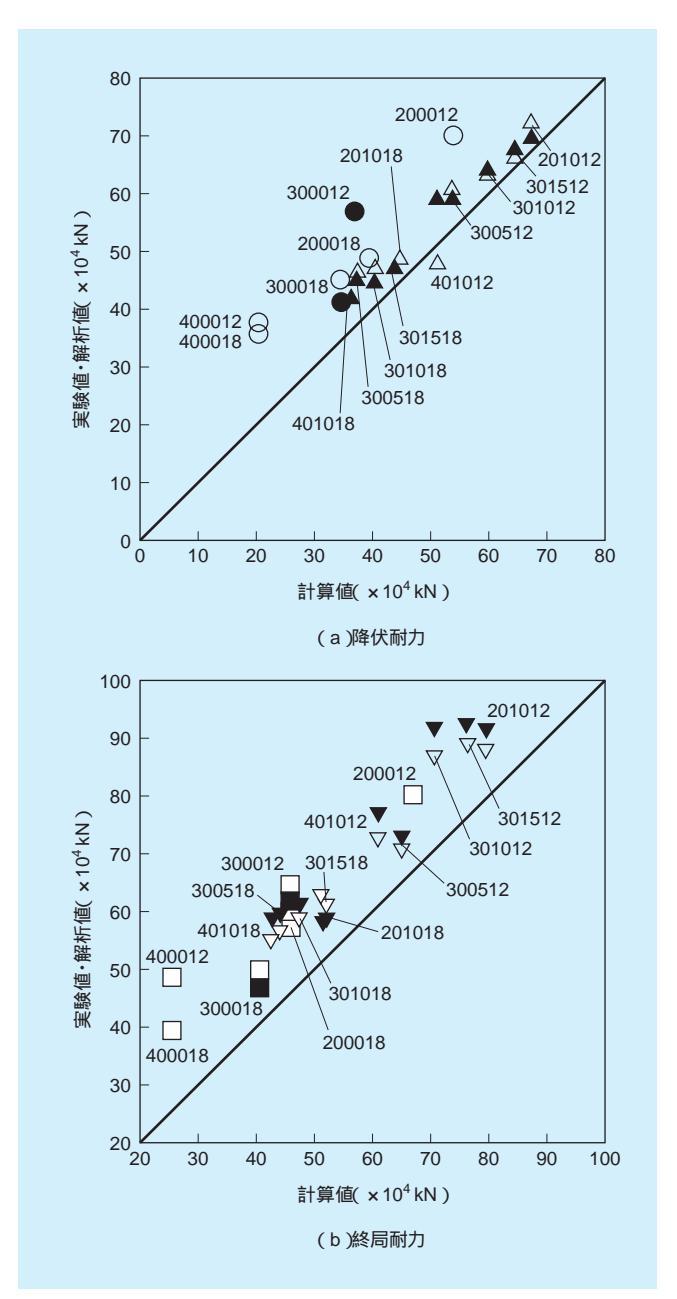
図11 耐力式計算値と実験値・解析値との比較

Fig. 11 Comparison of calculated values and experimental values analytical values.

耐力評価式を実験試験体における載荷点荷重に換算し, 実験値およびFEM解析値との対応を示したものが図11で ある。(a)が降伏耐力,(b)が終局耐力を示す。

401012の降伏耐力は耐力評価式による計算値が若干危 険側ではあるが,全体的に安全側でよく対応している。 終局耐力では耐力評価式による計算値が危険側の評価に なることなく一部で大きな差はあるが安全側で評価でき ている。また,FEM解析値と実験値を比較するとそれら は近似し,解析モデルの妥当性が確認できた。
