# ドライプロセスを利用した硬脆材料の欠陥検出法

窪田 真一郎・横溝 精一・河合 成樹 \* Shinichirou KUBOTA, Seiichi YOKOMIZO and Seiki KAWAI

キーワード ドライプロセス/反応性イオンエッチング/マイクロクラック/検出 KEYWORDS Dry process /RIE /Micro crack /Detecting

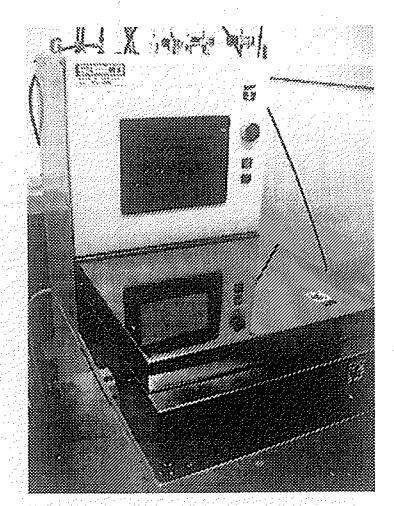
図1は、装置の概観を示したものである。RIE 装置は、SAMCO製 RIE-10NRを使用した。本装 置では、反応性ガスに13.56MHzの高周波を印可 してプラズマを発生させている。本実験では、厚 さ6mmの単結晶シリコンに対してφ0.45mmの 貫通穴加工が行われたものを観察用試料とし、穴 の近傍に発生しているクラックの検出を試みた。

図1 RIE 装置の概観

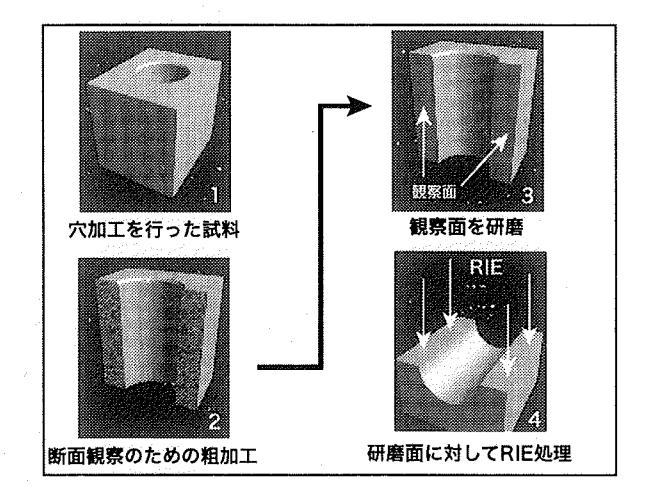
図2に観察試料の作製工程を示す。まず穴加工 を行った試料に対して断面が観察できるように、 砥石を用いて切断した。次に切断面が鏡面になる までダイヤモンド砥粒ならびにコロイダルシリカ による研磨を行った。研磨剤としては粒径が6、 3、1µmのダイヤモンド砥粒を使用した。また1µ m砥粒による研磨後、必要に応じてコロイダルシ リカによる研磨も行った。研磨作業が完了した後、 観察面に対して、RIE 装置によるエッチングを行っ た。エッチングした試料等の観察は適宜光学顕微 鏡、電子顕微鏡により行った。

図2 観察試料の作製行程

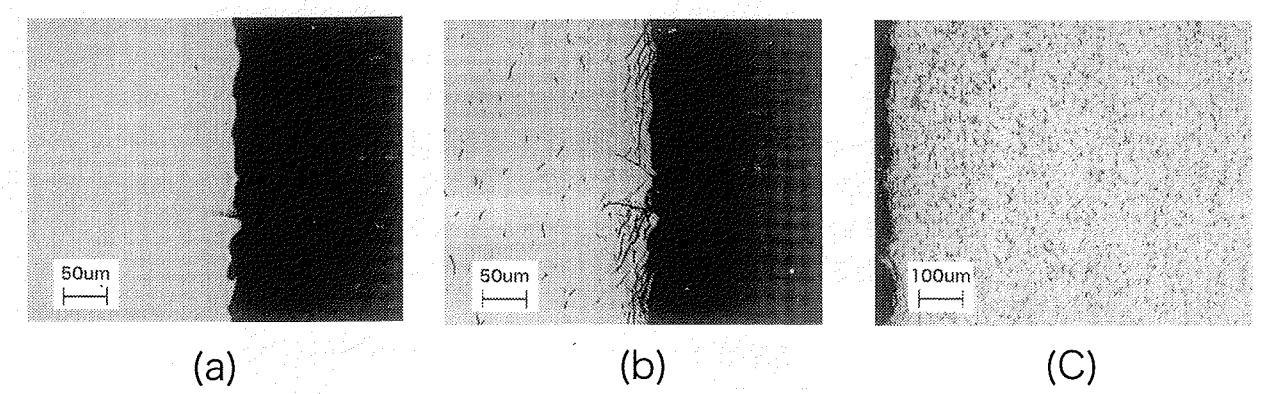
図3は、加工変質層を残した状態の鏡面に対し てRIEによるエッチングを行った面の光学顕微鏡 写真である。図3(a)において、図中右側の黒色 部はドリル穴であり、白色部は研磨面である。本 実験では、反応性ガス CF4、流量 20sccm、RF 出 力 200W、真空度 13.3Pa の条件で 30 分間行った。 図 3(a)は RIE エッチング前の面である。図から明 らかなように、顕著な条痕等は観察されていない。

一方、図 3(b) は、RIE によるエッチング後の同じ 箇所を観察したものである。エッチング前の状態 と比較して、穴部近傍のみならずそれ以外の場所 においても多数のクラックや欠陥が観察される。 さらに図 3(c) では、エッチング前において鏡面状 熊に研磨した面においても広範囲にわたって多数 の欠陥が観察された。これらの欠陥は切断加工時 の加工変質層が研磨によって見かけ上消失するが、 RIEによるエッチングによって、変質層が再び検 出されることを示していると考えられる。このよ うに、加工変質層が存在する研磨面に対して RIE によるエッチングを行った場合、欠陥部が顕在化 されることが明らかとなった。またこれらのこと から本実験では、切断砥石による加工変質層の影 響を除くために、粒径 6μm のダイヤモンド砥粒に よって 40um 以上除去することとした。

図3 加工変質層を含んだ研磨面に対する RIE 処理

れる欠陥が検出された。また穴近傍以外の面にお いては図3(c)のような欠陥は観察されない。検 出されたクラックはドリルの進行方向に対して斜 め前に向かって進展している。また図から明らか なように穴加工の初期、すなわち穴の入り口では クラックの発生はほとんど見られず出口に近づく につれて発生が顕著となっている。

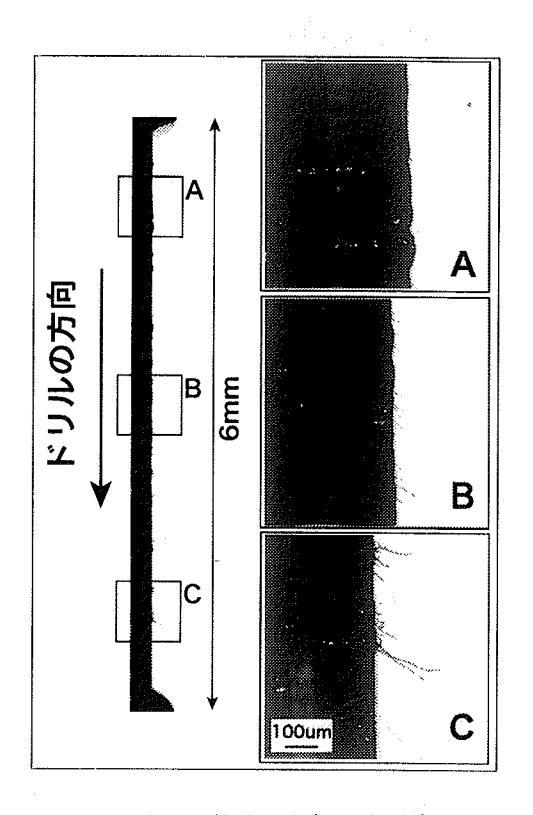
図4は RIE 装置によるエッチング後の穴近傍に おける光学顕微鏡写真である。エッチング時間は 10 分間とした。ここでは、切断砥石による加工変 質層は完全に除去した状態で鏡面を作製している。 図から明らかなように、穴近傍にクラックと思わ

図4 RIE によって検出した加工穴近傍のクラック

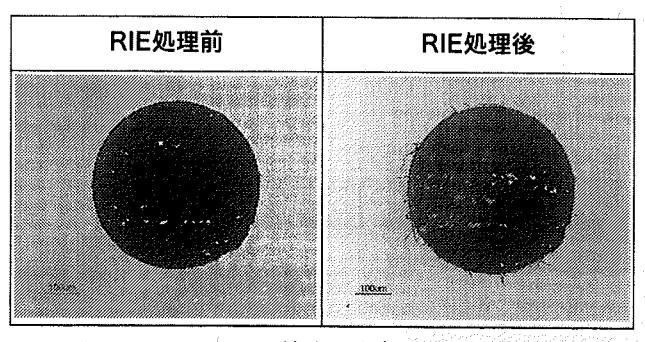
図5はエッチング前と後における加工穴周囲の 光学顕微鏡写真である。図から明らかなように、 エッチング前の研磨面において穴周囲にクラック 等の欠陥は観察されない。そのような面に対して、 反応性ガス CF4、流量 20sccm、RF 出力 200W、 真空度 13.3Pa の条件で 20 分間エッチングを行っ た。その結果、穴周囲にクラック等の欠陥が検出

された。このように縦断面や水平断面においても 欠陥観察は可能であり、両方向で見られた特徴も 一致している。

図5 RIEによって検出した加工穴周囲のクラック

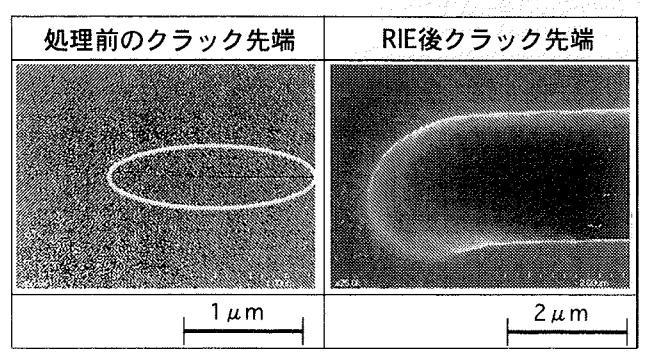
図6はRIE処理前後のクラック形状のSEM写 真である。図から明らかなように、処理前の圧痕 先端部は非常に細く、その溝幅は約10nmである。 このクラックに対してRIE処理を行った。一方、 本実験におけるエッチング条件によるクラックの 形状は、溝幅では約2.5µmであり、初期クラック と比較してエッジのだれも顕著である。RIEを行 うことによって、試料表面に内在するクラック等 の欠陥を検出できるが、処理条件によってはクラッ クの形状が大きく影響を受けると考えられる。高 品質な検出には処理条件の検討が必要であると考 えられる。

Gas:CF4, RF Power:200W, Flow rate:20sccm Pressure:13.3Pa, Etching time:20min. 図 6 RIE 前後における圧痕先端のクラック形状の変化

そこで、エッチング前後のクラックの形状変化 を観察した。被加工物である単結晶シリコン表面 にビッカース硬度計を用いて荷重 1.96N(0.2kgf) の条件で圧痕を作製した。硬脆材料の場合、圧痕 の周囲にはクラックが発生する。このクラックに 対して RIE によるエッチングを行い、クラックの 形状の変化を観察した。
