論文 自己修復性のあるプレキャスト十字型骨組の履歴性状

要旨: ラーメン構造の塑性後の残留変形をできるだけ押さえる目的で,シース管を埋め込ん だRC柱と部材端定着部をアンボンド高強度鉄筋で接合した中間層および最下層を想定した 十字型骨組について一定軸力下の正負交番繰り返し水平力載荷実験を行い,柱・梁接合部の 力学性状が十字型骨組架構の残留変形に及ぼす影響を検討した。実験結果によれば,骨組の 残留層間変形角に占める梁の曲げ変形の影響が大きいことがわかった。 キーワード:柱, RC十字型骨組, アンボンド, PC 鋼棒, 残留変形

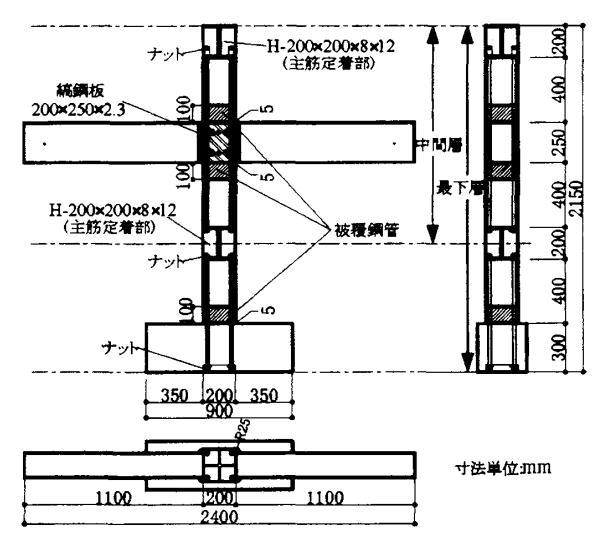
図-1 試験体の形状

試験体は、一般的な中・低層RC造事務所建 築物のラーメン構造における柱を想定した実物 の約1/3 縮尺モデルの形状とした。試験体形状 を図-1に示す。柱主筋には高強度鉄筋(以下, PC鋼棒と呼ぶ)を用い,柱に埋め込んだシース 管にPC鋼棒を挿入して柱の上下端に取り付け たH形鋼にナットで締め付けることにより主筋 を定着する方法で中間層を想定した十字型骨組 を作成した。また、その十字型骨組と基礎梁に 取り付けた片持柱を接合して最下層を想定した 十字型骨組とした。実験変動因子は、中間層骨 組は接合部補強の有無とし、図-2のように縞 鋼板を配置し、接合部を貫通させたPC鋼棒を ナットで締め付けて拘束する方法を採用した。 最下層骨組は接合部補強を施した試験体の柱主

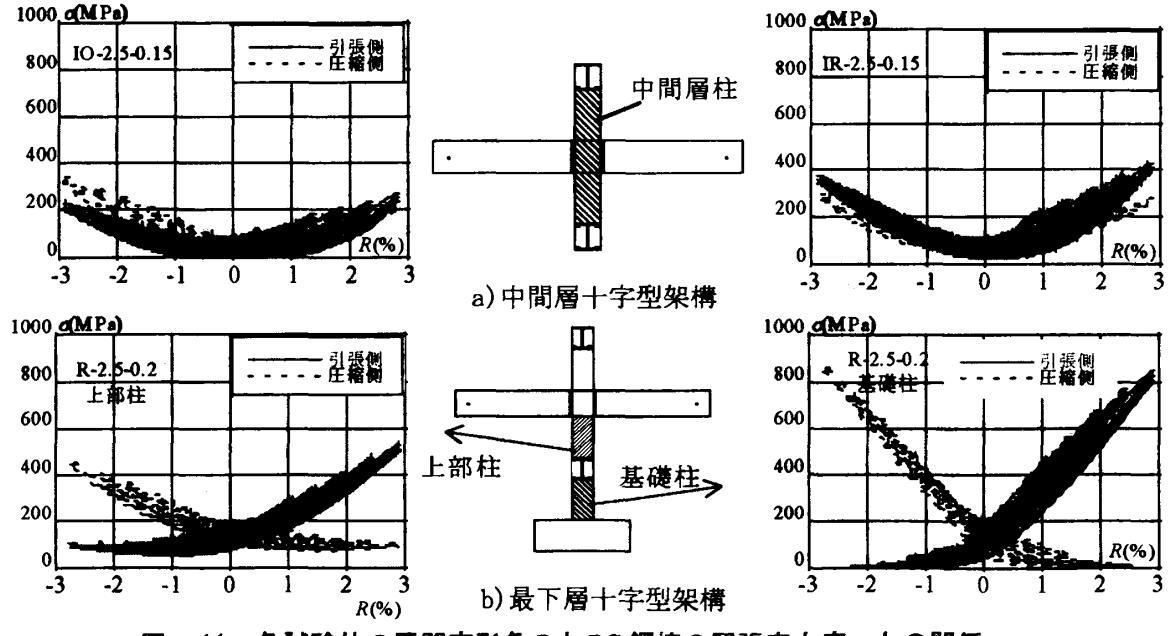
図-11 各試験体の層間変形角RとPC 鋼棒の緊張応力度 σとの関係

図-11にPC 鋼棒の緊張応力度 σと層間変 形角Rの関係を示す。これらによればRの増 大とともに変動軸力が作用していることがわ かる。Rの増大とともに繰り返し回数が多くな ると徐々に引張力が低下していることが認め られる。これは、繰り返しによる柱端部のコン クリートの損傷が徐々に進んだためと思われ る。最下層骨組試験体は、脚部の基礎柱では引 張側になるとRの増大とともに引張力が大き くなっている。一方, 圧縮側になるとRの増大 とともに引張力が0に近づいている。これらの 結果から柱脚部では主筋が曲げモーメントの 一部を負担する抵抗機構を示していることが わかる。上部柱では引張の場合のほうが圧縮 側よりRの増大とともに引張力が大きくなっ ており、中間層骨組のように主筋が引張軸力 のみ負担し、コンクリートが圧縮軸力と曲げ モーメントを負担する抵抗機構の場合と異な

り,主筋が曲げモーメントの一部を負担する抵 抗機構を示していることがわかる。そのため変 形の回復がよくなっているものと思われる。図 -12に柱の軸方向力Nと曲げモーメントMの 耐力曲線計算値³⁾と実験から得られたNとMの 実験値との関係を示す。これらの結果によれ ば、いずれの試験体も累加耐力よりも小さい。 これは主筋が降伏していないことによるものと 思われる。
