# 論文 CFT圧縮ブレースを用いたRC造架構の耐震補強法に関する実験的研究

**要旨:** 既存不適格の鉄筋コンクリート造建物の耐震補強法として、圧縮抵抗型のCFTブレースによる補強法を提案し、その補強効果を検証するために4体の骨組試験体を用いた静的水平加力実験を行った。補強した試験体の破壊モードは、それぞれ、風上側柱のパンチングシア、ブレースの座屈、風上側柱の引張降伏を想定しており、全ての破壊モードにおける耐力と変形性能を実験的に考察した。

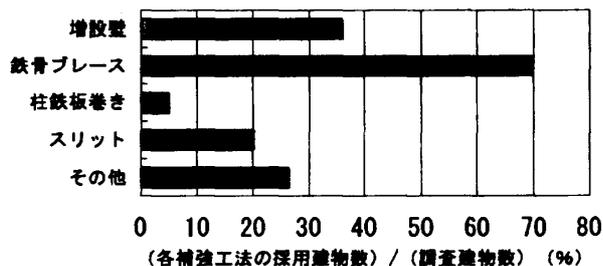
図-1 補強計画に見る補強方法の割合

ここでは、福岡県で行われた教育施設178棟の耐震診断結果を纏めた文献<sup>3)</sup>のデータを引用して、福岡において提案されている補強法について示す。文献<sup>3)</sup>では補強が必要と判定された建物に対して図-1のような内訳の補強法が提案されている。図より、鉄骨ブレースによる補強が最も多く提案されていることが分かる。「鉄骨ブレース」は、そのほとんどが鉄骨枠付きブレースによる補強法である。

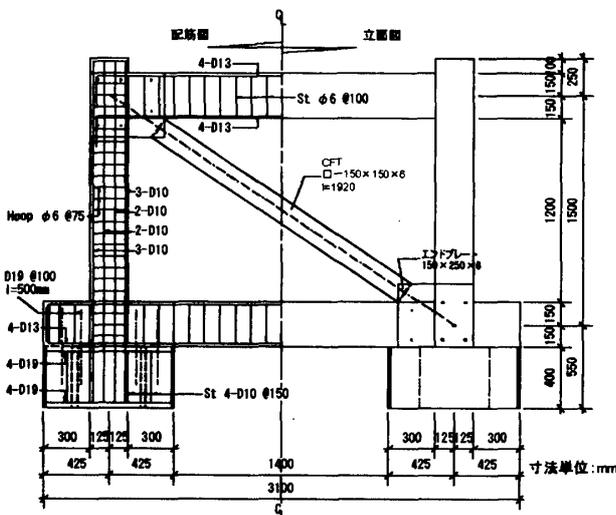
図-2 試験体形状及び配筋図

07RP 試験体の詳細を図-2に示す。試験体のスパンは柱の芯-芯間距離で2250mm、高さは梁の芯-芯間距離で1500mmとした。柱は250mm×250mmの正方形断面で、2階及び1階梁のせいは同一で300mmとした。一方で、梁幅は、2階で200mm、1階で170mmとした。1階梁幅を狭めている理由は、加力装置と試験体を緊結するための孔の間隔が300mmしかないため、実験装置上の条件により決定した。加力スタブは、せい400mm×幅490mmであり、これにPC鋼棒を貫通させて試験体を試験装置に固定している。

柱の配筋は、主筋10-D10とし、主筋比 $p_g$ は1.1%である。帯筋は6φ@75で帯筋比 $p_{wc}$ =0.3%とした。これは実大の柱では、13φ@150となり、1971年から1981年の間に建設された建物の配筋を模擬したのものである。梁の配筋は、上端筋および下端筋ともにそれぞれ4-D13で、引張鉄筋比 $p_t$ =1.1%とした。あばら筋は6φ@100で、あばら筋比 $p_{wb}$ =0.28%とした。

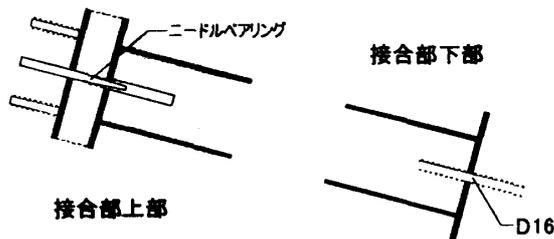
図-4 ブレース端部の詳細

とRCフレームが離れるためブレースの落下が危惧される。これを防止するため、図-4に示すブレースの脱落防止装置を設けた。接合部上部は、ニードルベアリングによって実験中のブレースの図芯位置を保持している。一方で、接合部下部は、D16の異形鉄筋をブレースのコンクリート打設時に挿入しておき、高流動コンクリートでRCフレームと接合している。但し、図-4の端部詳細は、08RF試験体には取り付けしていない。

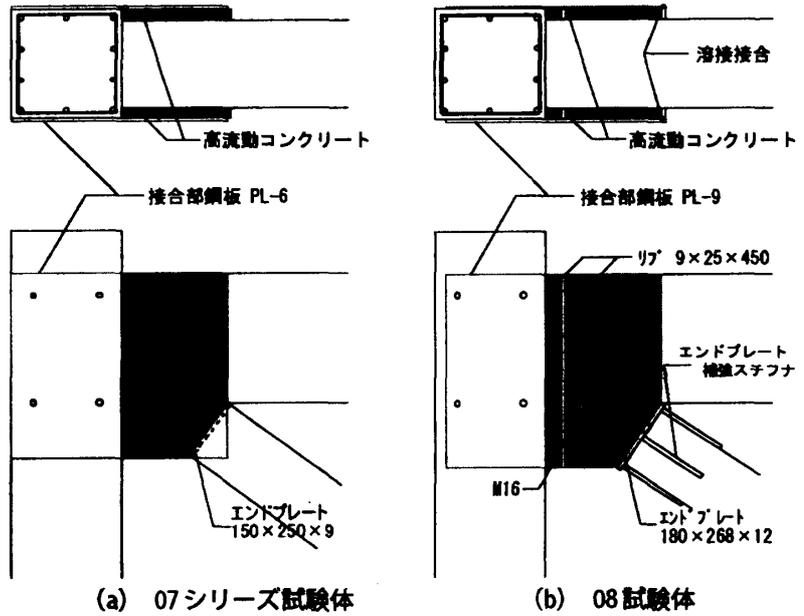
図-3 ブレース接合部の詳細

補強材の設置手順は、プレースをフレームの対角線上に仮留めし、接合部分の柱とプレースを同時に挟み込むようにPL6もしくはPL9の鋼板を取付け、その後、柱と梁の隙間から高流動コンクリートを流し込んだ。プレース接合部の詳細を図-3に示す。(a)は、07シリーズの試験体で、(b)は08試験体の接合部を示している。(a)の接合部鋼板は設置したまま実験を行ったが、鋼板は応力を負担せず、高流動コンクリートの型枠としてのみ機能することを意図している。一方で、(b)の08試験体では、プレースのエンドプレートと接合部鋼板を突合せ溶接している。さらに、鋼板にはリブを設けており、鋼板が負担する応力を高流動コンクリートを介して柱梁接合部に伝達させることを意図している。これは、後述する柱上端のパンチングシア破壊を防止するための補強法である。

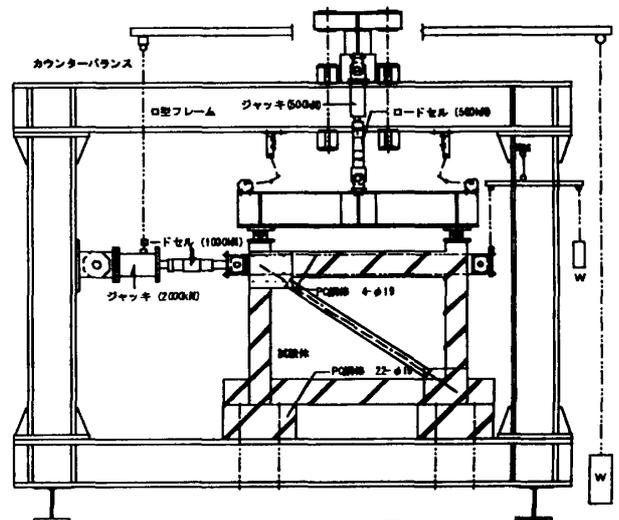
図-5 試験装置

本実験に用いた加力装置を図-5に示す。試験体には、500kN油圧ジャッキにより、柱1本あたり180kNの鉛直軸力を載荷し、実験中一定に保持した。水平方向の加力は水平変位によって制御した。載荷プログラムは、正負交番漸増振幅で、層間変形角 $R=0.25/100\text{rad}$ ずつ $R=2.0/100\text{rad}$ まで各変位振幅ごとに3回の繰返しとした。処女載荷は、図-5において水平ジャッキが圧縮、フレームが右に変形する方向であり、以降、この方向を正側とする。

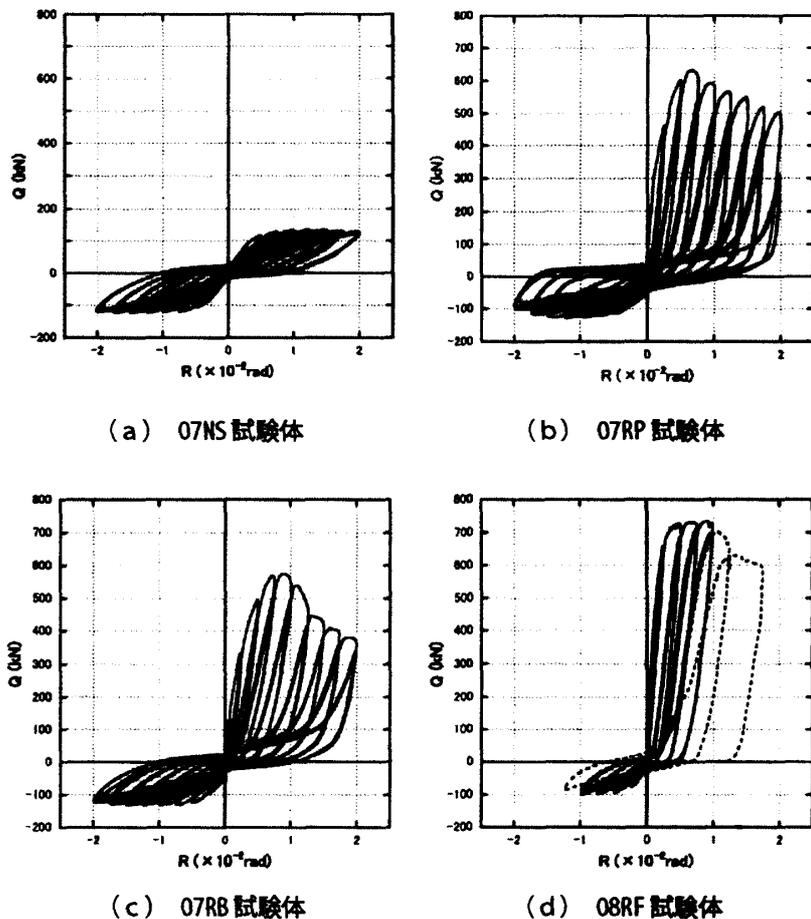
図-6 水平力Q-層間変形角R関係

実験で得られた各試験体の水平力 $Q$ -層間変形角 $R$ 関係を図-6に、正側加力時の初期剛性と最大水平耐力を表-5に示す。図-6の層間変形角 $R$ は、左右の柱の柱頭で観測した水平変位の平均値を試験体高さ(1500mm)で除したものである。各試験体の破壊状況を以下に示す。

最大耐力発揮後、07RPにおいて破壊が観測された風上柱の柱頭部に、複雑なパンチングシア破壊が観測され、 $R=1.0/100\text{rad}$ より徐々に耐力劣化を起こした。 $R=1.25/100\text{rad}$ の1回目の正側加力時に、柱頭部の接合鋼板がずれて変位計を保持するために試験体に埋め込んだM16のボルトに接触した。この為、 $R=1.25/100\text{rad}$ の載荷スケジュールを変更して1回に留め、続く $R=1.5/100\text{rad}$ の正側加力を1度行い実験を終了した。 $R=1.25/100\text{rad}$ の加力サイクルからは、水平変位の測定が正確でないことを鑑み、この部分の荷重-変形関係は点線で示している。

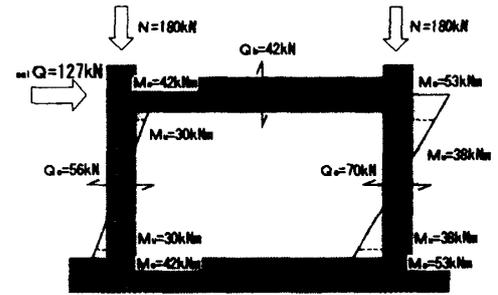
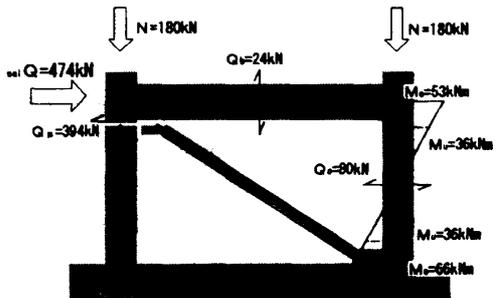
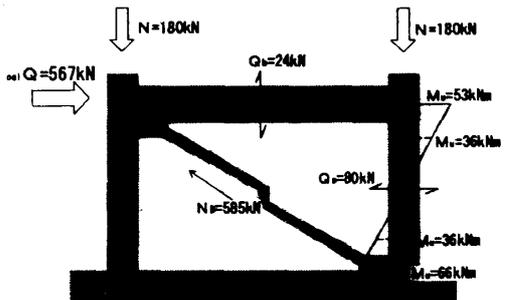
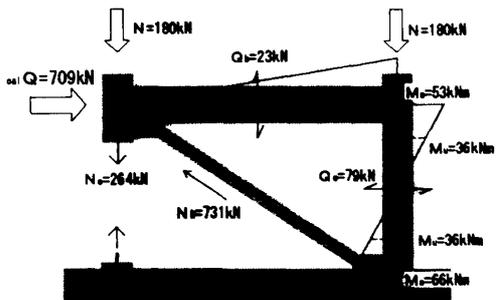
図-7 水平耐力時の断面力図

図-7の断面力図に基づき、実験で得られた水平耐力の評価法について考察する。 $Q_c$ 、 $Q_b$ は、それぞれ柱と梁のせん断力で、 $M_c$ は柱の節点曲げモーメントである。 $Q_{cal}$ は図-7で仮定した崩壊メカニズム時の水平耐力の計算値である。

このフレームは柱の曲げ降伏により崩壊メカニズムが決定されていると考えられるので、柱断面の曲げ終局強度 $M_u$ が分かれば、 $Q_{cal}$ を算定できる。 $M_u$ は診断基準の終局曲げ耐力式<sup>9)</sup>で算定した。実験終了後の破壊状況の観察から柱のヒンジ領域は $D/2$  ( $D$ は柱せいを示す)であったため、 $M_u$ は柱端部から $D/4$ 離れた断面の終局耐力とした。線材モデルの節点曲げモーメント $M_c$ は、 $M_u$ を幾何的に増加させた値としている。 $M_u$ の算定に当たっては、柱軸力が必要となるが、 $M_c$ との釣り合いから順次梁の曲げモーメント $M_b$ と $Q_b$ を定める収束計算を行って、崩壊メカニズム時の断面力図を決定した。この結果 $Q_{cal} = 127\text{kN}$ となり、実験値を7%の誤差で評価できた。

ここに、 $N$ は柱頭における載荷軸力、 $A_s$ は柱主筋の全断面積、 $\sigma_y$ は柱主筋の降伏強度である。このように柱部分の軸圧縮応力は、主筋の影響を考慮している。この計算では、図-7に示す梁と接合コンクリートの接触面積

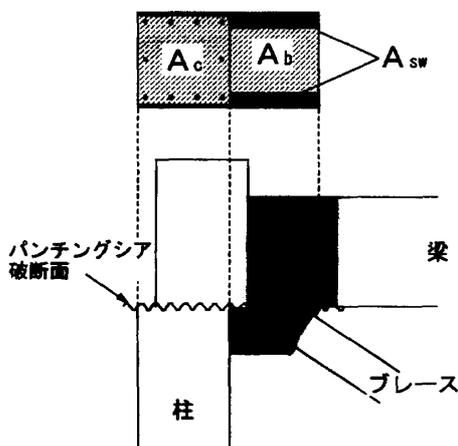
図-8 パンチングシア耐力算定時のせん断力負担部分

この試験体は、図-8に示すように、パンチングシア破壊部において、柱部とプレースの接合コンクリート部の2つの部分でせん断力に抵抗している。式(1)の $Q_{Ac}$ 、 $Q_{Arw}$ は、それぞれ柱部と接合コンクリートのパンチングシア耐力で、 $A_c$ 、 $A_{rw}$ はそれぞれ柱部と接合コンクリー
