# 論文 ロッキング振動による T 型 RC 橋脚の破壊性状に及ぼす鉄筋量の影響

**要旨：**過去の著者らの研究で明らかになったロッキング振動が発生する高さの橋脚を対象として、段落し位置、主鉄筋比、帯鉄筋比などの鉄筋量を変化させた橋脚模型を用いて動的載荷実験を行った。この結果、段落しをした場合、載荷方向によって橋脚の破壊した位置が異なった。これはロッキング振動による回転モーメントの影響であることを示した。しかし上部でまたロッキング振動による回転モーメントが大きくなる主鉄筋比および帯鉄筋比を確認した。

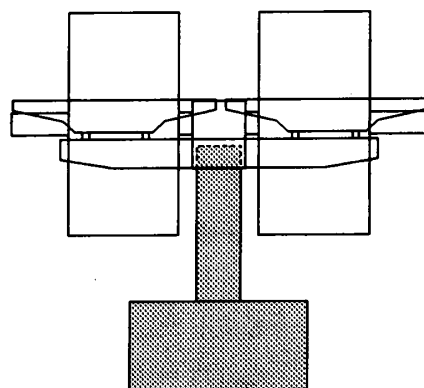
図-1 T型RC橋脚  
(1質点2自由度系)

RC 橋脚の耐震性に関する研究は、現在までに行われている。しかしその多くは、ジャッキを用いた静的および準動的載荷実験で行われており、振動台を用いた動的載荷実験はあまり行われていない。静的載荷実験では、橋脚柱頭部がジャッキで固定されているために、実際の地震時における複雑な挙動を模擬できない。また、図-1 に示すような T 型 RC 橋脚などの 1 質点 2 自由度系の構造物では、地震力が橋軸直角方向に作用したとき、ある振動数でロッキング振動が生じる。過去の研究において著者らは、このロッキング振動によって橋脚柱頭部に回転モーメントが発生することで主鉄筋の段落しが危険である可能性を示した<sup>[1]</sup>。また、橋脚高さを変化させて実験を行ったが、橋脚の条件による検討はなされていなかった。

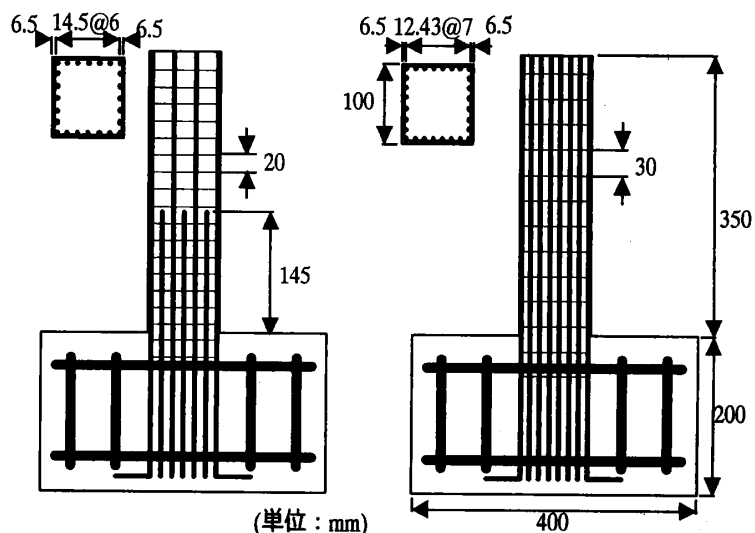
図-2 供試体

供試体の種類として、段落しを行った供試体は主鉄筋比を 1.70% とし、供試体 No.7, 8 は橋脚下端から 145mm, 供試体 No.9, 10 はさらに有効高さを足した 239mm で段落しを行った。段落しをせず主鉄筋比を変化させたものは、1.41%, 1.70%, 1.98%, 2.26% の 4 種類の供試体を作成した。また、主鉄筋比を 1.70% として帯鉄筋間隔を 10mm, 20mm, 30mm の 3 種類とした供試体を作成した。表-1 に供試体の諸条件, また図-2 に供試体の形状の一例を示す。

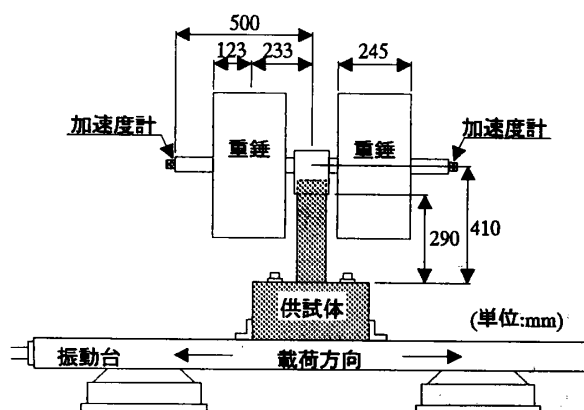
図-3 載荷装置

図-3 のように振動台上に供試体のフーチング部を固定し、躯体天端部に重錘を設置した。したがって供試体の天端部は自由端となる。載荷方向はフーチング基部を載荷点として、橋軸方向および橋軸直角方向の 2 方向とした。

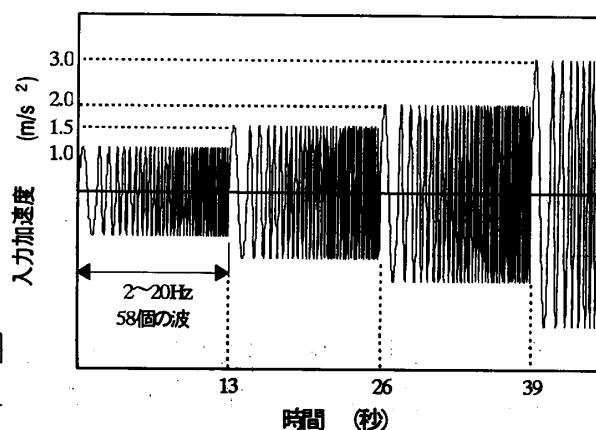
図-4 入力加速度

2.0 m/s<sup>2</sup>, 3.0 m/s<sup>2</sup>, 3.5 m/s<sup>2</sup>, 4.5 m/s<sup>2</sup>, 5.0 m/s<sup>2</sup>, 6.0 m/s<sup>2</sup>, 6.5 m/s<sup>2</sup>, 7.5 m/s<sup>2</sup>の10段階とした。図-4に入力波の一例を示す。計測項目は、加速度については重錘の両端の水平方向加速度および鉛直方向加速度、振動台の載荷方向加速度とし、変位については橋軸方向に載荷した供試体のみとし、振動台の載荷方向変位とした。

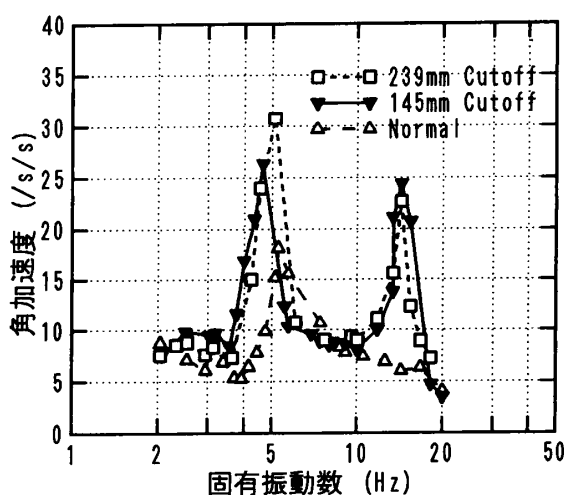
図-5 ロッキング振動発生振動数

橋軸直角方向に載荷したときの段落しをした供試体における入力加速度が3.0m/s<sup>2</sup>(曲げひび割れ発生)のときのロッキング振動発生振動数の検証を図-5に示す。

図-5より、段落しをした供試体No.8, No.10はロッキング振動が顕著に現れており、2次より1次振動の角加速度が大きいのがわかる。このため、低振動時の回転モーメントの影響が大きく、曲げひび割れが発生していると考えられる。また、このときのロッキング振動発生振動数の実験値および計算値を表-3に示す。計算値は、橋軸方向に載荷した供試体の曲げ剛性EIを用いた。1次振動のときの実験値と計算値はほぼ一致しているが、2次振動では実験値の方が小さくなっている。これは、段落しをしているために供試

体の破壊の進行が早く、それに伴う剛性の低下が早いいため、高振動モードにおけるロッキング振動のピークを追いきれないためと考えられる。また、供試体 No.6 は 2 次の固有振動が現れていないが、これは 20Hz 以上の振動数でロッキング振動が発生していると考えられる。

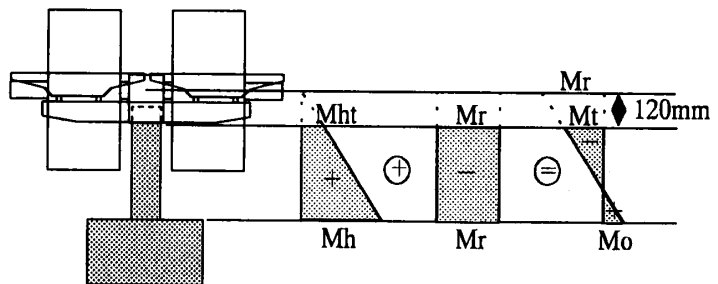
図-6 モーメントの分布

ロッキング振動が発生したときに、躯体に作用するモーメントの分布を図-7 に示す。橋軸直角方向に地震力が作用したとき、水平方向の慣性力による曲げモーメント(Mh)に、ロッキング振動によって生じる回転慣性力による回転モーメント(Mr)が加わり、躯体上部にもモーメントが作用する。ここで、躯体上部で曲げモーメントに対して最も危険なのは、張出し部の下端である。このモーメントを Mt とし、主鉄筋比 1.98% の供試体 No.4 のモーメントの履歴を図-7 に示す。Mt が躯体下端に作用するモーメント(Mo)と比較して大きくなるところがある。またこのとき、Mt と Mo の履歴にずれがある。すなわち、

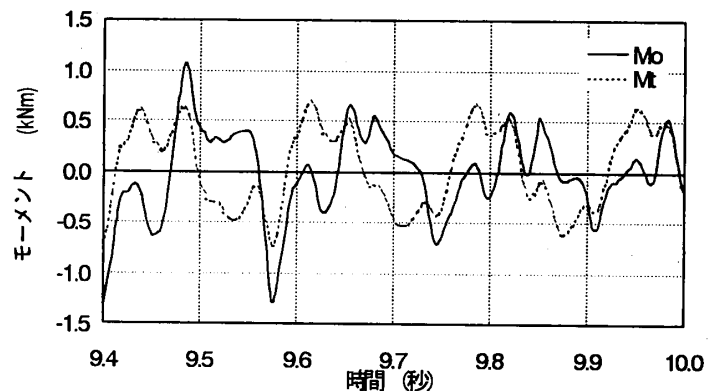
図-7 モーメント (主鉄筋比 1.98%)

このときロッキング振動の発生によって躯体の張出し下端部での回転モーメントが大きいために Mt がおおきくなり、そこで損傷する可能性がある。また主筋比 1.70% のものについても同様の履歴を示した。しかし、他の 2 体は Mt が Mo よりも小さく、ロッキング振動による回転モーメントの影響は小さい。

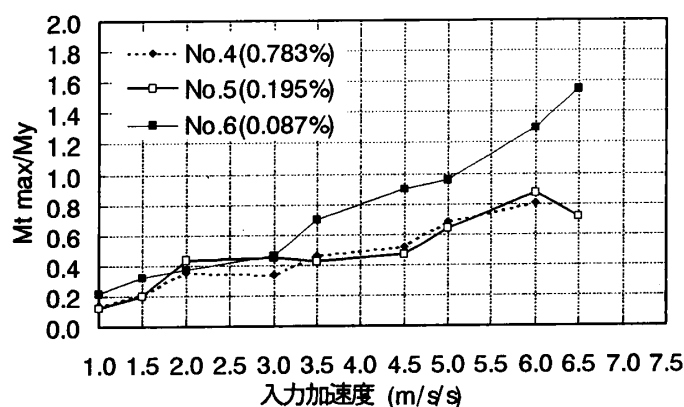
図-8(a) 帯鉄筋比別のモーメントの比較

図-8(a)に帯鉄筋間隔を変化させた供試体での  $M_{tmax}/M_y$  と入力加速度との関係を示す。帯鉄筋間隔が 30mm (0.087%) の供試体 No.3 が他の供試体と比較して  $M_{tmax}/M_y$  の増加が大きい。すなわち、ロッキング振動による回転モーメントの影響が大きい。また、帯鉄筋間隔が 10mm (0.783%), 20mm (0.195%) の供試体 No.6, No.11 ではほとんど同じであるので、今回の実験においては帯鉄筋間隔が 0.195% 以上であれば安全であるといえる。

また図-8(a)～(c)に、 $M_{tmax}/M_y$  と入力加速度との関係を供試体の諸条件別に示す。

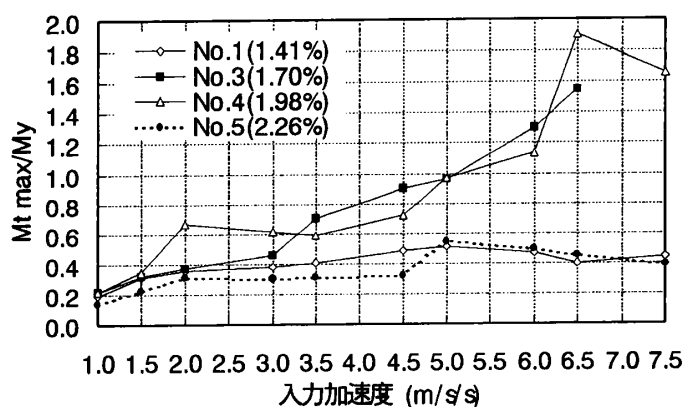
図-8(b) 主鉄筋比別のモーメントの比較

図-8(b)に主鉄筋比を変化させたときの  $M_{tmax}/M_y$  と入力加速度との関係を示す。No.4 は  $M_{tmax}/M_y$  が増加し続け、入力加速度が  $6.5\text{m/s}^2$  でピークとなり、1.0 に近い、もしくはそれを越える値となるため躯体張出し下端部で損傷する可能性が高いと考えられる。また、主鉄筋比 1.70% の供試体 No.3 も  $M_{tmax}/M_y$  が増加し続けることより、この 2 種類の供試体は躯体上部で損傷する危険性が高いと考えられる。逆に、1.41%, 2.26% の供試体は躯体張出し下端部での損傷は小さいと考えられる。

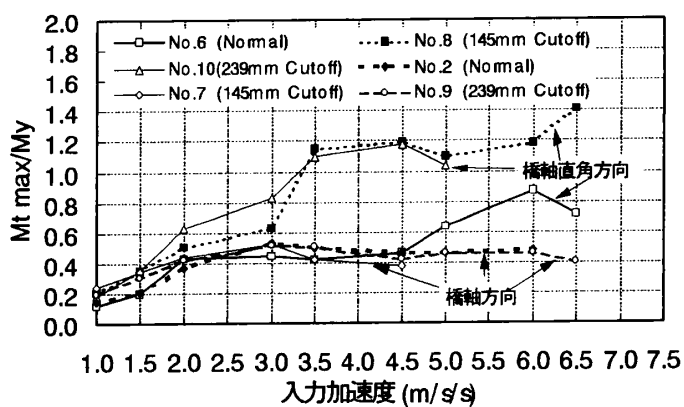
図-8(c) 段落しをしたときのモーメントの比較

図-8(c)に示した段落しをした供試体では、橋軸直角方向に载荷した供試体 No.8, No.10 では段落しの位置に関わらず、入力加速度が  $4.5\text{m/s}^2$  で  $M_{tmax}/M_y$  が低下している。このとき供試体はかぶりコンクリートが剥離している。すなわち躯体の耐力が低下していることになる。また橋軸方向に载荷した場合、供試体 No.7 は他の供試体より  $3.5\text{m/s}^2$  での  $M_{tmax}/M_y$  が小さくなっている。したがって入力加速度が  $3.5\text{m/s}^2$  で耐力が低下していることになる。ここで供試体 No.9 と段落しをしていない供試体 No.2 は、橋脚下端での曲げ破壊となっているため  $M_{tmax}/M_y$  がほぼ同じになった。これらのことより、上部で段落しをしたものは载荷方向によって破壊に違いがあることがわかる。

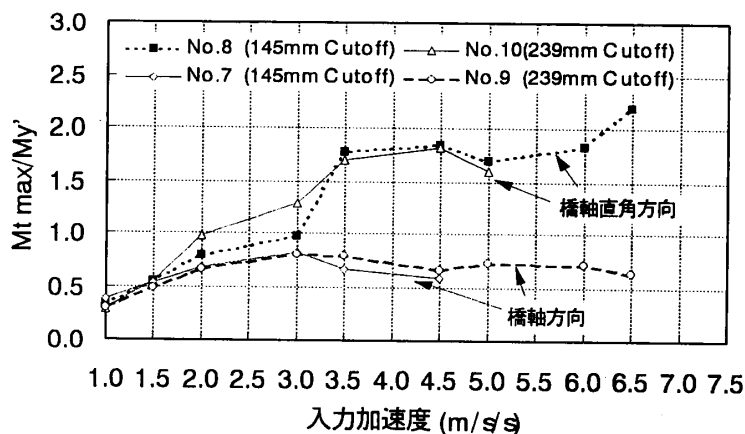
図-9 段落し部でのモーメントの比較

また表-5に段落した供試体について、ひび割れ発生時の段落し位置での降伏曲げモーメントを $My'$ として、 $Mt$ との比を示した。このときの $Mt_{max}/My$ と入力加速度との関係を図-9に示す。

橋軸直角方向に載荷した供試体 No.8, No.10 はひび割れ発生時にすでに 1.0 程度、もしくはそれ以上の値となり、段落し位置で破壊することがわかる。これらのことより、主鉄筋比が大きいものでも段落しをすることで、主鉄筋比が小さくても段落しをしないものの方が、耐力があると考えられる。段落ししていないものは橋脚下端より 2cm 程度、段落したものは段落しの位置よりも、2cm 程度上でひび割れが生じた。これは、剛性変化、動的荷重の影響によるものと考えられるが、詳細は今後検討する。また橋軸方向に載荷した場

合は、1.0 を越えることはないが、0.8 程度の値となり、段落し位置での危険性が高い。しかし、供試体 No.9 については段落しの影響はなく、段落しをしていない供試体と同様、橋脚下端での曲げ破壊となったために、ロッキング振動が破壊に及ぼす影響は小さいと考えられる。
