報告

# 1999年台湾集集地震および その後の豪雨による土砂災害

## Sediment Disasters due to the Chi-chi Earthquake in Taiwan, 1999 and Heavy Rainfall after the Earthquake

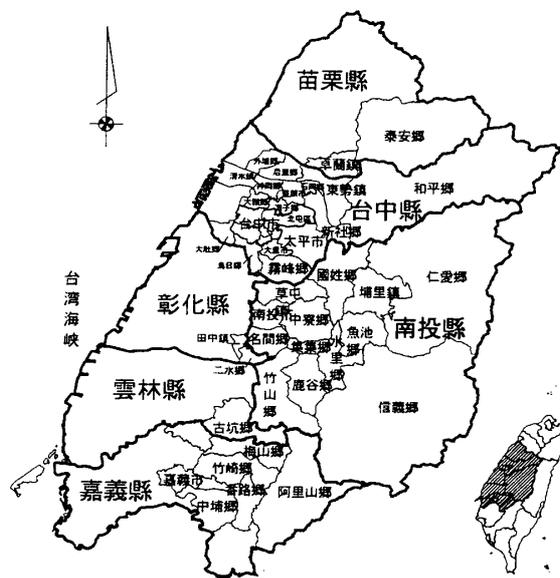
Fig. 2 Location map of central Taiwan

人的被害と建物被害は、Table 4 に示すように、11 縣 5 市におよんでいる。これらの被害は震災 (集集鎮) のある南投縣とその北側に位置する台中縣、台中市に集中している。この 2 縣 1 市だけで、死者等の数は全体の 89% にあたる 2,229 人、建物の被害戸数は全体の 95% にあたる 100,170 戸に達している。また、死者等の数は台中縣で最も多く (全体の 47.8%)、建物被害は南投縣で最も多い (全壊戸数で 54.5%)。この 2 縣 1 市の市郷鎮別の被害状況を Table 5 に示す。各市郷鎮の位置は Fig. 2 に示されている。この表に示されている死者の数は、出典の違いにより Table 4 の値と若干異なる。南投縣の人口は台中縣の人口の約 2.7 分の 1、人口の密度も約 5.5 分の 1 と低く、死者等の数を各郷鎮市の人口で除した死者率は、南投縣が台中縣の約 2 倍と高い。南投縣の建物戸数 (147,687 戸; 南投縣政府ウェブサイトより) は、台中縣のそれ (401,571 戸; 台中縣政府ウェブサ
