## 2. 関東大震災と文化財

## 2.1 震災で消滅した史蹟名勝天然記念物と仮指定の文化財

## 3. 伝統的建造物の防災

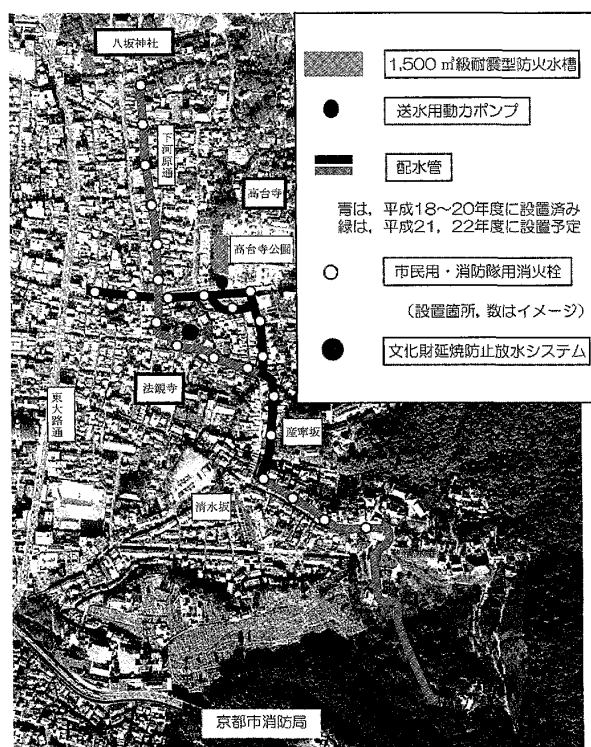
図1-12 東山での耐震防火システム

図1-12は平成18年度からの3年間に実施された事業と22, 23年の合計5カ年計画で行われつつある事業の概要である。この事業では貯水量が1,500トンの地下水槽が2基が設けられ、完成時には清水寺から八坂神社に至る一帯に耐震性の高い管路が地下に設けられて、高い防火、消火機能を有する消防システムが完成する。この施設は主目的である地震後の同時多発火災に備えるだけでなく、通常の地域の限定された火災や観光客による道路のほこり対策としての散水にも利用される。

現在の活動期には近畿地方の南部に内陸地震が続発する可能性も高く、その場合には京都や奈良などの文化遺産の集中域に近いものとなる。そして、東南海・南海地震の前に起るならば、今後残された時間は非常に少ない。図1-12に示した事業に5年を要することを考えれば、文化遺産を地震後の同時多発火災から守るための事業の計画と実施を急がねばならない。
