最近の公害苦情処理事例から

○早急な現地調査が白濁の原因特定に寄与し、原因者に対して再発防止策の指導を行い、解決した事例

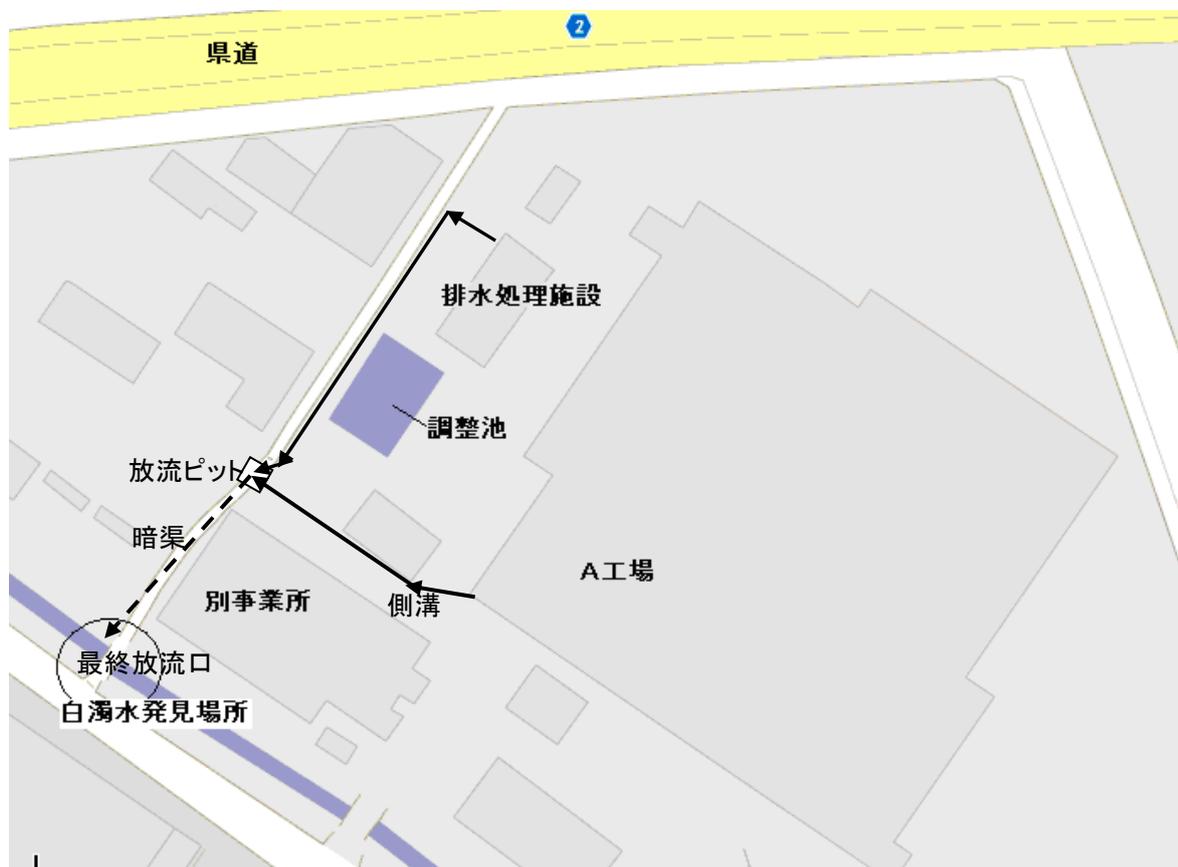
(配置図)

A工場は屋上に空調の室外機が設置されており、夏季にはこれを冷やすため散水を行っている。苦情のあった日は、今年初めて一斉に散水を開始した直後であり、室外機に積もった汚れやチョーキング※の白い粉が水に混ざって、白濁水として流出したものと考えられる。

- ・ 苦情のあった白濁水は、工場棟屋上の空調室外機に冷却用の散水を行ったことにより、溜まっていた埃などの汚れが流れ出したものと考えられる。
- ・ 散水を中止したことにより、現在は、苦情のあった当初の白濁水はなくなっている。現在の放流水は通常どおりであり、排水として特に問題はない。

- ・ 白濁水の再発を防ぐため、室外機への散水を再開する前に室外機の汚れなどを拭き取る掃除を行い、汚れが流れ出さないようにすること。
- ・ 来年以降、その年初めて散水を開始する場合には側溝を仮に堰き止めるなどして、濁水が発生した場合にもその水を排水処理施設に通せるようにしておくこと。
