水路兼用農道の設計が適切でなかったもの

(1件 不当と認める国庫補助金 27,757,915 円)

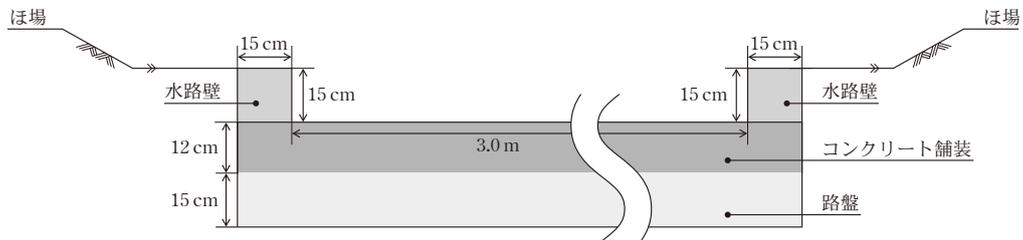
(参考図)

この補助事業は、和歌山県が、田辺市日向地区において、ほ場等の造成地内に農道等を新設するために、支線道路工、横断水路工等を実施したものである。このうち支線道路工は、支線道路8路線(道路延長2,164.0m)について、造成地内における排水路と農道の機能を兼ね備えた水路兼用農道として整備するために、コンクリート舗装(幅員3.0m、コンクリート舗装厚12cm、路盤厚15cm)を行い、このコンクリート舗装の両端にコンクリート製の側壁(壁高15cm。以下「水路壁」という。)を設置するものである(参考図参照)。

水路兼用農道の概念図

本件農道の設計は、土地改良事業計画設計基準・設計「農道」(農林水産省農村振興局制定)、土木工事共通仕様書(和歌山県制定)等に基づき行われている。そして、土木工事共通仕様書によると、造成地内に農道を整備する場合、耕作に支障のないように農道からほ場へ出入りするための進入路を設置しなければならないとされているが、同県は、水路壁の壁高が15cmであることから水路壁を乗り越えることにより出入りは可能であると判断し、進入路を全く設置しない設計として、これにより施工していた。

しかし、現地の状況を確認したところ、受益者は、車両等で本件農道からほ場へ出入りする際に水路壁による段差が障害となったことから、同県から紹介された工事業者に依頼して、本件農道の完成後の平成24年1月から3月までの間に、前記8路線の36か所で水路壁をコンクリートカッター等により撤去するなどしてほ場へ出入りしている状況となっていた。このため、水路壁が撤去されている箇所ではほ場内の耕作土が浸食されコンクリート舗装を覆うように流出するなどして、ほ場における営農活動に支障を来したり、本件農道の排水路としての機能が低下したりしていた。
