地すべり地形分布図 第24集「姫路」 解説と読図の手引き

清水文健*・井口 隆*・大八木規夫**

Landslide Maps, Series 24 “HIMEJI” Explanations for the Landslide Maps

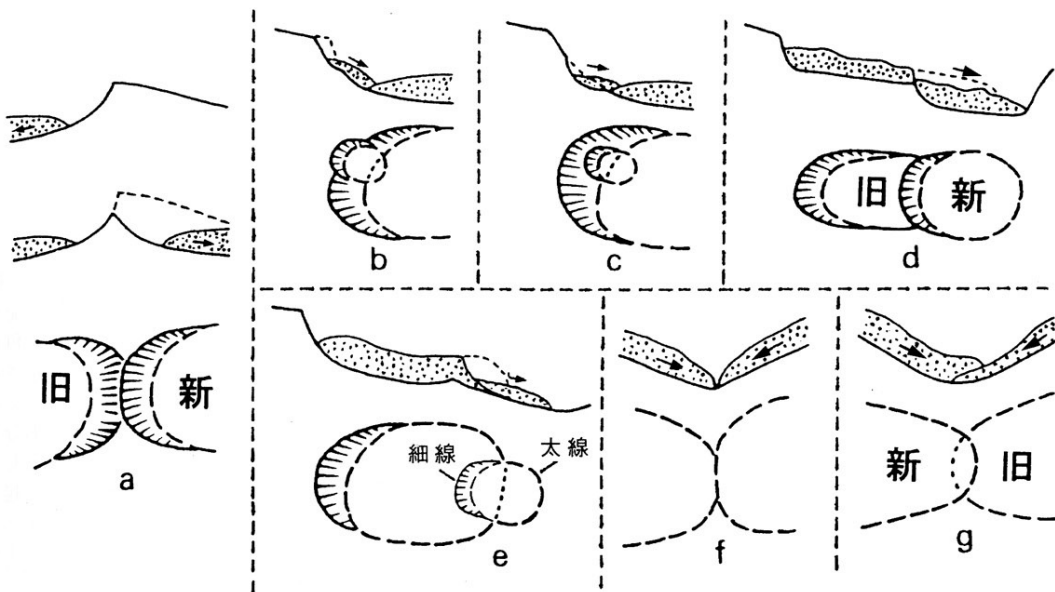
複数の地すべり地形が接している場合に, その相互関係が容易に読図できる様に表現方法に工夫を加えた。代表的な例を図2のa~gに示した。それぞれ上側に示した断面図の事例が下の平面図の様に図示されている。

図2aは時間を前後して尾根の両側に生じた地すべりの事例で, 新しい地すべりが尾根を越えて形成されたため, 古い地すべりの滑落崖を切断した例である。この場合は図の上でも切断の関係をそのまま表現している。

図2のb.c.dは古い地すべりの際には不動域として残された部分に新たに地すべりが発生した事例である。この場合は, 新しい地すべりの削剥域と移動体は一つの単位地すべりとして, 太線で図示した。これに対し, 図2eの事例は古い地すべりの移動体の一部が二次的に再移動した事例である。この場合は新たな削剥域を生じていないことから, 単位地すべりとはせず, 古い地すべり内の二次的変動による内部構造として細線を用いて表現している。ただし古い地すべりの移動体の輪郭線を越えて不動域にすべり出した部分については, 全体の輪郭線の一部と見なして, この部分の輪郭を太線で囲った。図2fは, 二つの地すべり移動体の末端部が接している場合で, 両方の移動体の輪郭線を太い長破線で図示した。この場合は両地すべりの新旧の判断は難しい。これに対して図2gは新しい地すべり移動体の末端が古い地すべり移動体に乗上げた事例である。この場合, 乗り上げた新しい地すべり移動体は全体が長破線で輪郭されるが, 古い地すべりの覆い隠された部分の輪郭線は図5の凡例

図2 複数の地すべり地形の相互関係とその表現方法 (旧: より古い地すべり地形, 新: より新しい地すべり地形)
 Fig. 2 Mutual relationship of overlapping landslides and expression method (Old: Older landslide, New: Newer landslide).

(I.B.4)に示す様に, 短破線で図示している。

A number of cases of mutual relationship between two landslides and the symbols used in mapping are shown in **Fig 2**. We recognize a new unit of landslide movement as an independent landslide unit when the new unit develops in the unmoved domain of the slope in three dimensions. The symbol in **Fig 2.a** shows a joint crown produced by the scarps of two landslides with different directions of movement. In this case, the scarp of the landslide on the right hand side is younger than that on the left. Other cases showing the relationship are illustrated by profiles above the symbols.

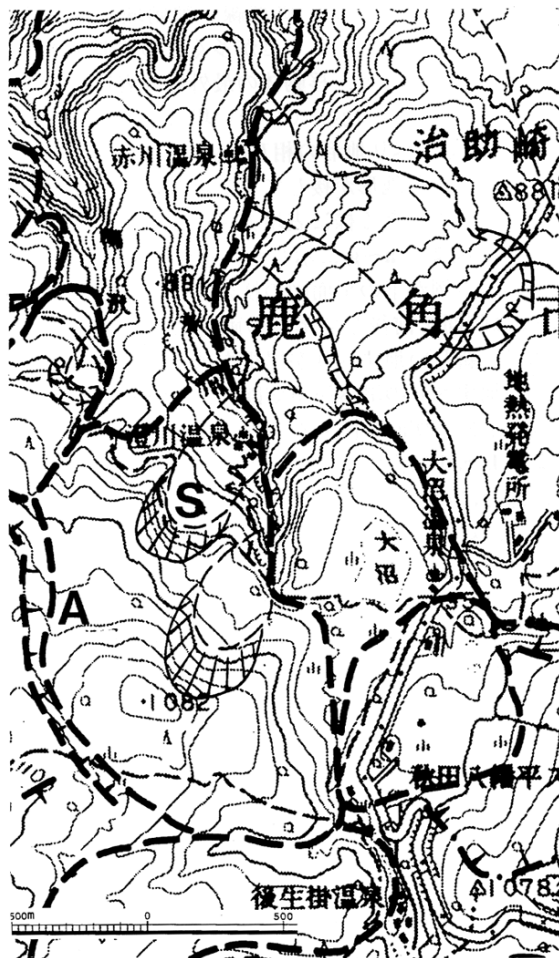
図4 地すべり地形分布図「八幡平」の一部

Fig.4 Landslide map of the Sumikawa landslide area (Shimizu et al., 1984).

当研究所では 1982 年より地すべり地形分布図の発行を行ってきたが、1997 年 5 月に起きた秋田県鹿角市澄川地すべり（図 3）は、地すべり地形分布図に示されていた地すべり地形がほぼそのままのままである。この斜面は 1984 年に発行された地すべり地形分布図「八幡平」上に巨大地すべりの二次滑りとして図示さ

れていた（図 4）ように、過去に地すべりを起こしていた斜面の再動であった。これまでも、地すべり地形分布図が発行されていない地域ではあるが、地すべり地形を呈していた斜面において地すべり災害が発生した事例は多い。例えば 1982 年 8 月に起きた奈良県西吉野村和田地すべりや 1985 年 7 月に起きた長野市の地附山地すべりなどの事例がある。発生する地すべり災害の 9 割前後が既存の地すべりの再滑動もしくは地すべり地の拡大によって起こると言われている様に、地すべりは同じ斜面で繰り返し発生することが多い現象である。地すべり地形の確認されている斜面の近傍においては地すべりの発生を念頭においた土地利用が求められる。澄川地すべり災害の場合は幸いにも地すべりの前兆を早めに察知し、避難勧告が出されたため人的災害を未然に防ぐことが出来たが、地すべり地形を呈している斜面であることがあらかじめ周知されておれば、旅館の建設を避けることもできたのではないかとと思われる。

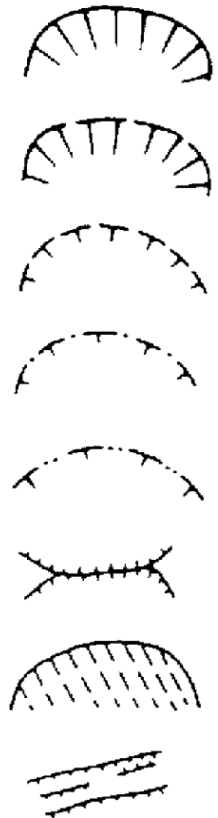
1. Main and/or lateral scarp of which crown is fresh or not dissected.
 2. Partially dissected crown.
 3. Mostly dissected crown.
 4. Roundly subdued and vague crown.
 5. The missing part of the scarp and crown by dissection.
 6. Joint crown which divides two main scarps throwing opposite slope directions.
 7. Exposed slide surface without sharp scarp ; dip of the slide surface is usually gentle ($<25^\circ$) :
The crown is defined by the intersection between the opposite slope and the slide surface.
 8. Lunar or crown cracks, multiple scarps and ridges.

輪郭構造のうち滑落崖はその冠頂の位置を実線で表わし、崖の落ちている側に先細り線(ケバ)を入れて図示した(図5:I.A.1)。開析等によって部分的に欠けている冠頂は、欠けた部分を不連続的な線で図示する(I.A.2)。開析が進み、多数の谷によって開析されている冠頂は破線を用いて図示した(I.A.3)。さらに開析が全般的に進行し、丸みを帯びる様になった冠頂については崖線を一点鎖線で表現している(I.A.4)。地形的痕跡としての冠頂は失われているが、下位斜面での移動体の存在などからかつて滑落崖が存在したと推定される場合、二点鎖線により滑落崖の推定位置を示した(I.A.5)。尾根を挟んで2つの地すべりの滑落崖が共通する冠頂を持つ場合は、その部分において両側にケバを入れて表現した(I.A.6)。流れ盤型の地すべりなどで、滑落崖に当たる急な崖がなく、すべり面が広く露出しているような場合は、その範囲を平行する中太破線で表現した(I.A.7)。

The crown of a main scarp and its extension to the flank or lateral scarps are shown by thick lines. A fresh and continuous crown is drawn by a continuous thick line (**Fig. 6; I.A.1**). If a crown is discontinuous with dissection by gullies or small valleys in the case of a somewhat aged landslide which has been more or less eroded, lines must be broken with intervals of the same lengths on the map as the widths of the dissected parts of the crown (**I.A.2**). A crown dissected by many gullies or small valleys in an advanced stage of erosion is shown by a thick dashed line (**I.A.3**). Rounded and/or vague crowns in more advanced stages of erosion are depicted by a single-dot-dash-line (**I.A.4**), if landslide deposits remain on the downward slope.

We often encounter cases where broad missing parts of a crown require mapping because of a large area of landslide deposits needing reference to show the source area of the deposits. In such cases, a double-dot-dash-line is used (**I.A.5**). The steep surfaces of scarps are usually

shown by hatches thinning toward downward slopes (**I.A.1-6**).

In case of a translation slide on a gentle slope underlain by stratified sedimentary rocks, "nagare-ban suberi" in Japanese, a gentle slope is identified as an unloaded slide surface without a steep main scarp. Parallel-dashed lines are used to indicate this type of slide surface (**I.A.7**). A lunar or crown crack is shown by thick lines with short hatches. A multiple scarp or ridge is also represented with the same symbols as a lunar or crown crack (**I.A.8**), however they can be distinguished according to their pattern and location on slopes.
