地すべり地形分布図 第 33 集「大分」

解説と読図の手引き

Landslide Maps, Series 33 “OITA”

Explanations for the Landslide Maps

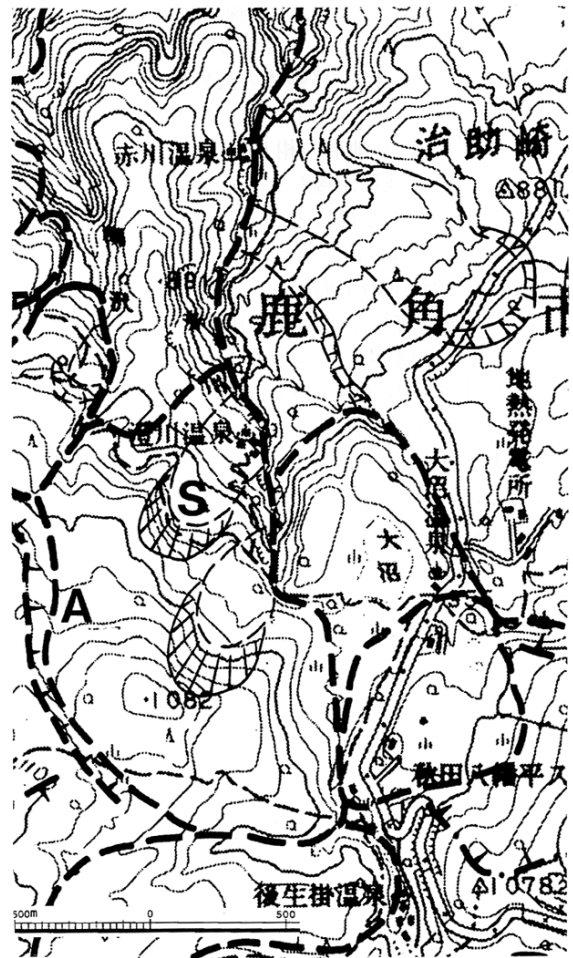
図 4 地すべり地形分布図「八幡平」の一部（清水ら, 1984）

Fig. 4 Landslide map of the Sumikawa landslide area (Shimizu et al., 1984).

幡平」上に巨大地すべりの二次滑りとして図示されていた（図 4）ように、過去に地すべりを起こしていた斜面の再動であった。これまでも、地すべり地形分布図が発行されていない地域ではあるが、地すべり地形を呈していた斜面において地すべり災害が発生した事例は多い。例えば 1982 年 8 月に起きた奈良県西吉野村和田地すべりや 1985 年 7 月に起きた長野市の地附山地すべりなどの事例がある。発生する地すべり災害の 9 割前後が既存の地すべりの再滑動もしくは地すべり地の拡大によって起こると言われている様に、地すべりは同じ斜面で繰り返し発生することが多い現象である。地すべり地形の確認されている斜面の近傍においては地すべりの発生を念頭においた土地利用が求められる。澄川地すべり災害の場合は幸いにも地すべりの前兆を早めに察知し、避難勧告が出されたため人的災害を未然に防ぐことが出来たが、地すべり地形を呈している斜面であることがあらかじめ周知されておれば、旅館の建設を避けることもできたのではないと思われる。
