## 第2章 中国内処理実態調査

### 2. 1 調査目的

## 2. 3 個別調査結果

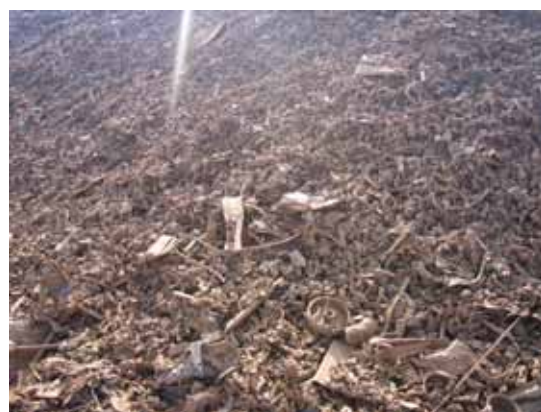
図 2. 4 原料（鉄スクラップ）

日本からの鉄スクラップ原料（H 2 相当品）が入っていたが、日本国内のH 2 品よりも品質が悪いものが多く、日本の電炉メーカーで受け入れが難しいものが輸出にまわっていると思われる。

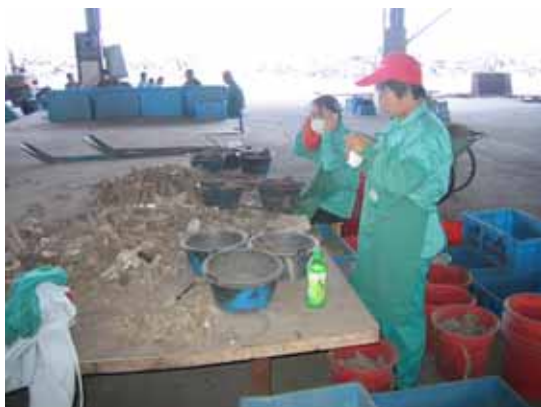
図2. 5 サブ選別場での選別風景

混合物（ミックスメタル）の形で受け入れ、徹底した手選別によりアルミ単一素材にして、溶解処理を行っている。選別ラインの従業員は、まずサブ選別場で3ヶ月間の研修を行い、一定レベルの選別能力に達した時点で本選別場（数百人規模）に移動する。賃金については出来高払としている。大規模且つ修練された人手による選別技術が大きな特徴になっている。図2. 5、2. 6、2. 7、2. 8に現地での写真を添付した。

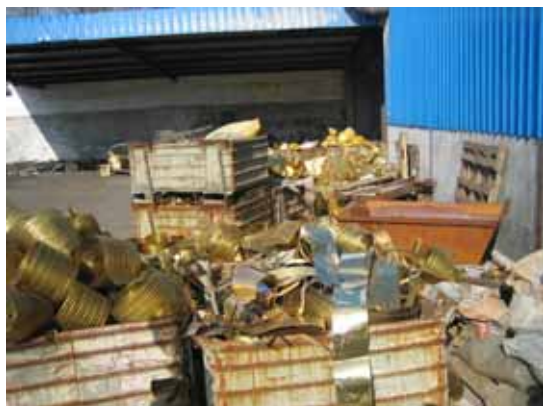
図2. 9 原料（真鍮スクラップ）

原料については製品スペックに合うものを選んで受け入れており、高品位のものが多かった。生産ラインにおける原料の最終歩留りも高いことから、高リサイクル率が達成できていると思われる。また用途、販売先が明確であることから、最終製品までのトレースも可能である。しかし環境対応についてはほとんどなされておらず不十分な状況にあった。図2. 9、2. 10、2. 11、2. 12に現地での写真を添付した。

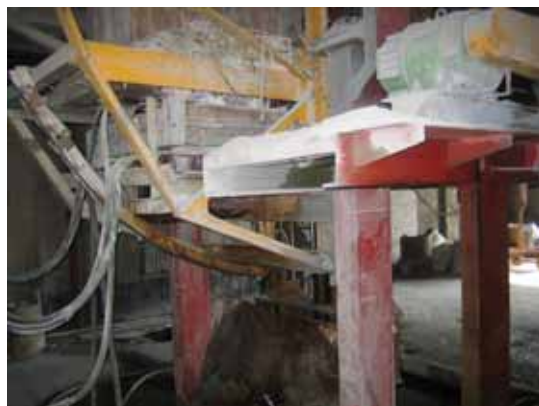
図2. 10 電気炉

| 環境対応等 | <ul style="list-style-type: none"> <li>排ガス、排水処理施設は整備されていない。</li> <li>電解設備が環境汚染の問題で環境局から指導を受けており稼動を中止している。従い電気銅の製造は行われていなかった。</li> </ul> |

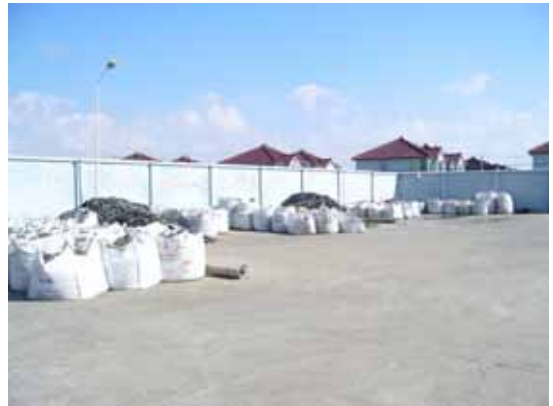
図2. 14 保管状況

日本人スタッフが責任者として常駐しており、工場内の管理は行き届いているようであった。また工場内に監視カメラを設置し、日本からでも常時チェックできる体制をとっている。図2. 13、2. 14、2. 15、2. 16に現地での写真を添付した。

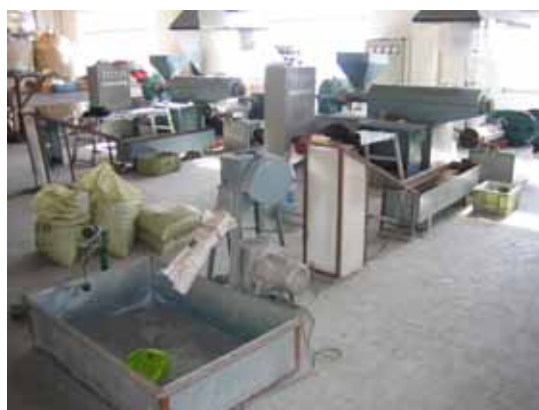
図2. 18 ペレット化設備

| 処理工程 | 廃プラ： 手選別 → 破碎 → 添加剤を入れてペレット化<br>電線： 手選別 → 切断 → 選別 → 破碎 → 銅回収<br>非鉄金属： 手解体・手選別 |

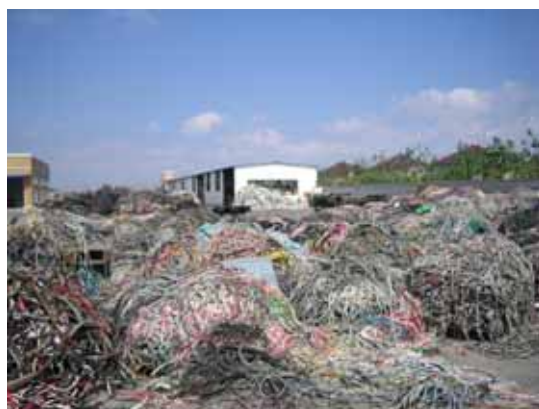
図2. 20 原料保管状況

敷地内の多くが保管スペースに割かれているが、野積みである上、雑然とした状態になっており、管理もあまり行き届いていないようであった。図2. 17、2. 18、2. 19、2. 20に現地での写真を添付した。

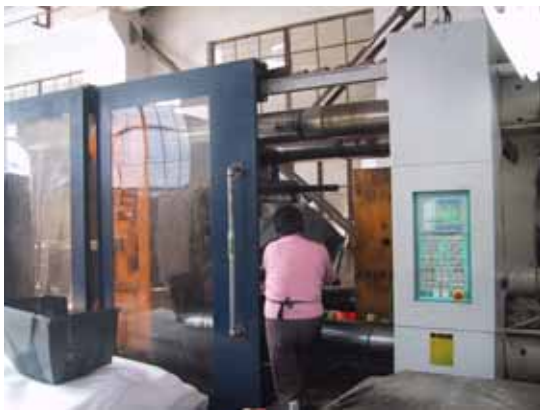
図 2. 2 3 成形機（射出方式）

| 処理工程 | 加熱溶融 → 型取り → 冷却による形状固化<br>・射出法がとられている。(シリンダー内で加熱し流動状態にした材料を、冷却されたオス、メスの二つの金型の閉じた空間に圧入して成形する)<br>・成形品の大きさや目的により多少の差はあるが、一工程に要する時間は20～30秒前後。 |

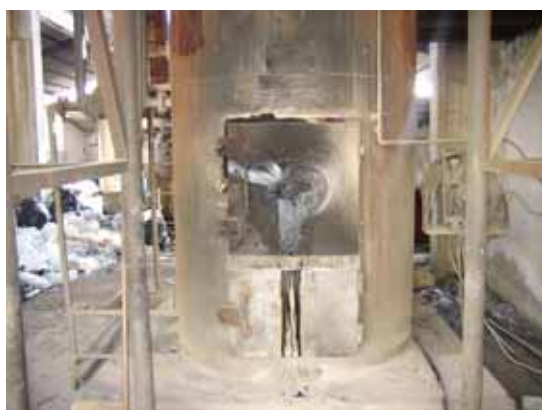
図2. 28 旧型炉

| 環境対応 | <ul style="list-style-type: none"> <li>・旧タイプの炉はバッチ式焼却炉で、排ガス処理設備等の環境対応装置は整備されていないようであった。</li> <li>・新型炉の方は日本製で、乾溜ガス化燃焼方式とみられ、①高温燃焼、②急冷、③活性炭吹き込み、④バグフィルターでの飛灰回収等により、ダイオキシンの発生が抑制されていると思われる。</li> </ul> |

全体的に処理する物があまり集まっていないとの印象を受けた。焼却炉は2基備わっているが、訪問当日も1基（旧型炉）しか稼動していなかった。もう1基の新型炉は連続式であるため相当量の原料投入が必要になり、バッチ式である旧型炉が優先的に稼動されているものと思われる。旧型炉にはダイオキシン対応等の環境設備はなく、実際の稼動状況からは環境汚染が発生している事実は否めない。

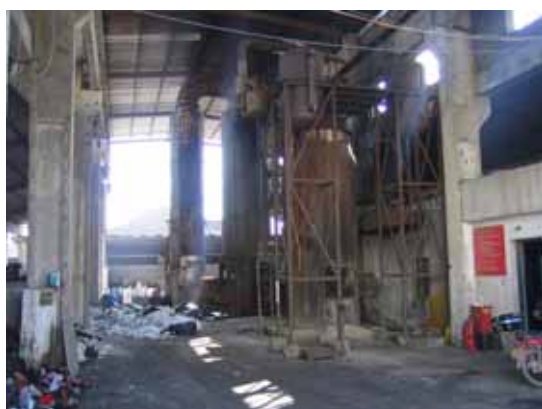
図2. 30 旧型炉全景

また日本のものに比べて焼却炉の規模が非常に小さいことが特徴として挙げられる。焼却対象となる残渣物の発生が少ないとのことであったが、実態としては適正処理が十分に行われていないと推測される。図2. 28、2. 29、2. 30、2. 31、2. 32、2. 33に現地での写真を添付した。

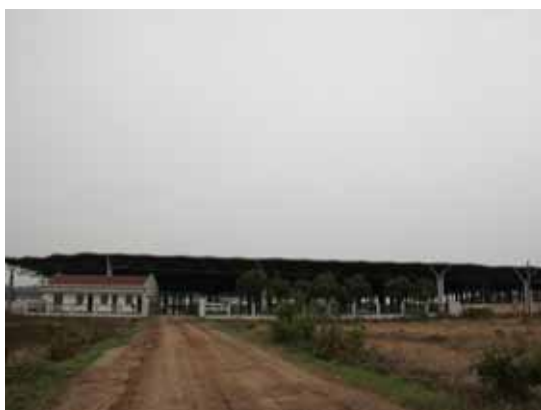
図 2. 3 4 処分場全景

| 特記事項 | <ul style="list-style-type: none"> <li>・ 処分場全体が屋根で覆われており、雨水等に対する水処理対策とされているようである。</li> <li>・ 処分場内にはしゃ水工（しゃ水性シート、アスファルト等）は施されていないが、地層は粘土層であることからしゃ水対策になっていると想定できる。</li> <li>・ 浸出液や雨水・地下水等に対する集排施設については確認できなかった</li> <li>・ 受け入れ価格は日本の管理型処分場と同程度。（中国ではかなりの高額となる）</li> </ul> |

現在の中国の水準からすると、比較的設備や管理の行き届いた処分場のようであるが、全体的に処分物があまり集まっていないとの印象を受けた。値段も日本の管理型処分場と同程度とかなりの高額であることから、一部の外資系企業からの受け入れが中心になっていることが想像される。図 2. 3 4、2. 3 5、2. 3 6、2. 3 7、2. 3 8、2. 3 9 に現地での写真を添付した。

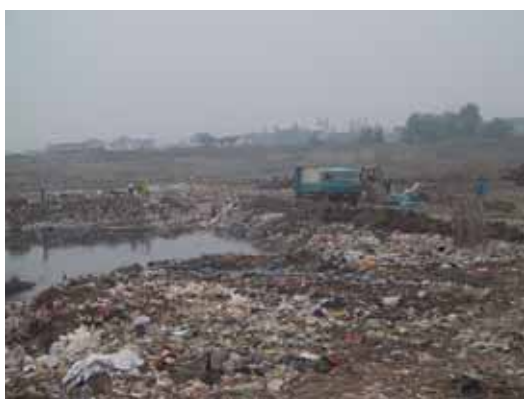
図 2. 4 0 処分場全景 1

| 概 要 | 一般系廃棄物、いわゆる生活ゴミの最終処分場。<br>ただ平地に穴を掘って廃棄物を埋めているだけの状況であった。周辺環境への対応は何も施されておらず、敷地内の衛生状況も極めて悪い状態にあった。 |

処分場の隣に隣接された煉瓦工場で、同処分場建設のために掘り出された土が原料として利用されていた。資源の有効利用の観点からは評価できるが、これも経済原則に則っての行為に他ならず、それ以前に処分場そのものの環境対策が必要とされることは言うまでもない。図 2. 4 0、2. 4 1、2. 4 2、2. 4 3 に現地での写真を添付した。

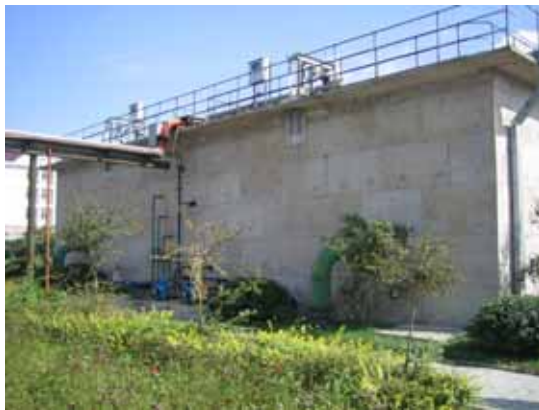
図 2. 4 4 汚水処理施設

太倉リサイクル工業団地の各工場で集められた排水については、市の水処理施設に運ばれて、適正に無害化处理された上で河川に流されている。今回の調査においては現地確認のみ行った。図 2. 4 4、2. 4 5 に現地での写真を添付した。

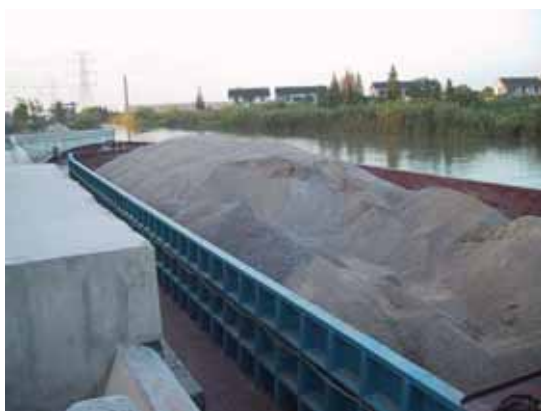
図 2. 4 8 船着場（安徽省からの半製品）

| 処理工程 | 本社工場のある安徽省から半製品（天然の粉末原料）を当工場まで輸送している。その後の工程は、①石炭灰と配合 → ②焼成（クリンカー製造） → ③石膏を加え粉砕（ポルトランドセメント製造） → ④混合材添加（混合セメント製造）。 |

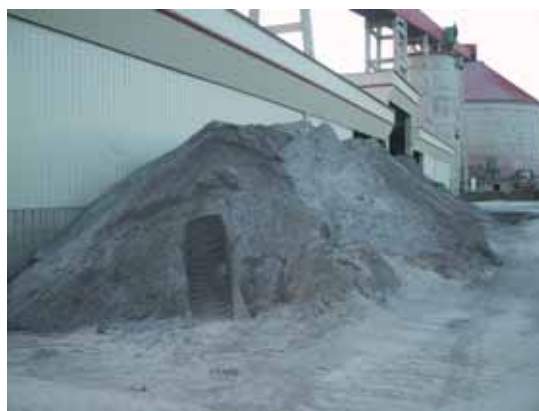
図 2. 4 9 火力発電所で発生した焼却灰

| 環境対応等 | <ul style="list-style-type: none"> <li>・現在、火力発電所の焼却灰（石炭灰）を原料として使っている。その割合は原料全体の20％程になる。</li> <li>・将来的には日本で行われているエコセメント（都市ゴミ焼却灰や汚泥を原料利用）への取り組みに着手していきたい意向を持っている。</li> </ul> |
