## 北陸地方の古地理に関する調査 Paleogeography of Hokuriku District since Jomon Period, Holocene

地理調査部 高木美穂・内川講二・小西博美

### 要 旨

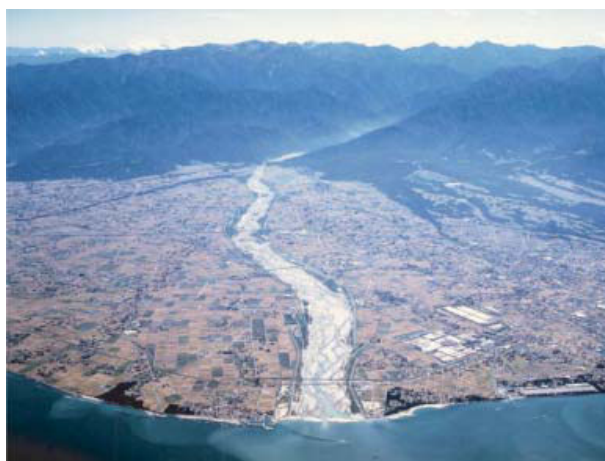
写真-1 黒部川河口と扇状地  
(黒部河川事務所)

いずれも水を蓄える森林が上流域に多く、豪雪地帯でもあるため、一年を通じて豊かな水量を誇り、発電・かんがい・上水道等地域の産業を支えている。梯川を除く河川の下流域には、我が国でも比較的規模の大きい扇状地が発達している。河床勾配をみると、黒部川・常願寺川・手取川は我が国有数の急流河川に数えられている(写真-1)。

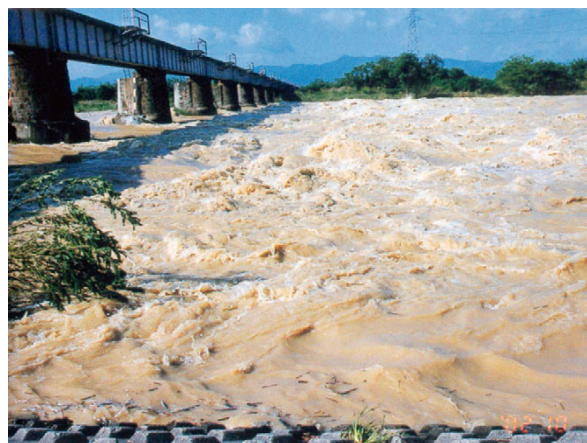
写真－4 平成14年台風21号による阿賀川の増水  
（会津若松市）

北陸地方で発生した水害は、主に台風と梅雨前線の活動によるものの他に、明治時代までは融雪出水も発生していた。現在では、都市化の進展や0m地帯の拡大などによる内水氾濫の増加が新たな問題となっている（写真－4、表－5）。

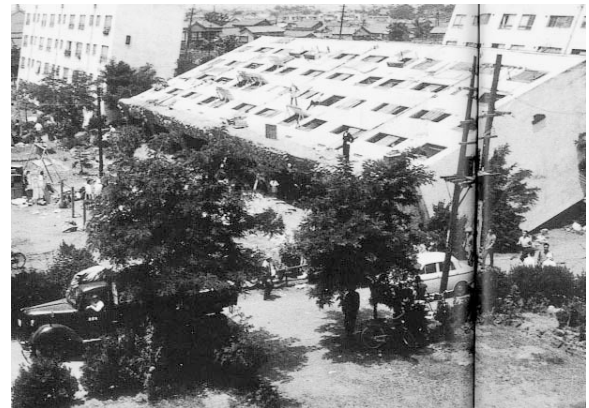
写真－５ 液状化により倒壊した県営アパート  
(新潟地震 30 周年事業実行委員会)

この地域に被害を及ぼす地震には、活断層の運動に起因して発生する直下型地震と日本海東縁部を震源とする地震がある。直下型地震では高田地震（新潟県）や善光寺地震（長野県）、後者は新潟地震がその代表例である（写真－5、表－6）。

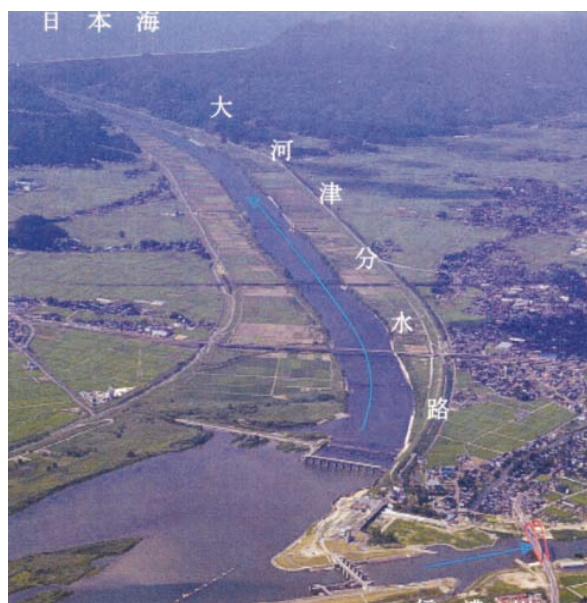
写真－6 信濃川大河津分水路

江戸時代以前には、治水・利水に関して確証がない。江戸時代、各藩の領主は、領国経営のため舟運路を確保することを目的に治水工事を行うが、越後では小藩が分立している上、天領もあり、計画的な治水工事はできなかった。洪水災害を根絶しようとする願望は、大河津分水の発想を生んだが、完成は昭和時代になってからのことで、これにより下流での洪水災害の危険性がなくなった。昭和20年代には、新潟市周辺の地盤沈下や海岸侵食等の被害が顕著化し、その対策として関屋分水は多彩な目的を持つようになった(写真－6)。
