# 「ブロードウッド社製ピアノ」修復報告

## Report on the Restoration of a Broadwood Piano

The John Broadwood & Sons piano in the collection of the Museum of the Osaka College of Music, built in 1816, is the same model as the piano given by Thomas Broadwood to Beethoven, upon which Beethoven's latter period piano sonatas were written. The piano is of great historical value, but over time much of the frame had reached a state of peeling, splitting, and deformation. The restoration, primarily structural, was performed as far as possible using the same materials as used in the original time period to restore the instrument with a period sound. This paper reports on that restoration process .

製作	ジョン・ブロードウッド・アンド・サンズ社 (John Broadwood & Sons イギリス)
製作年	1816年
鍵盤	73鍵
ペダル	ダンパーペダル(高音側・低音側に2分割) 及びソフトペダル
幅	94.5cm
高さ	90.0cm(蓋を閉めた時の床面からの高さ)
全長	246.5cm

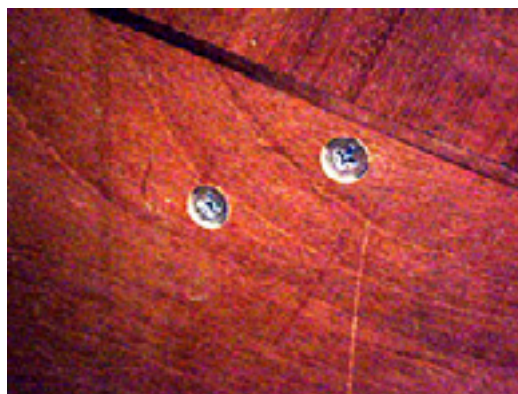
低音側

高音側、低音側とも長年の弦の張力により、ピン板（レストプランク）が浮き上がっているのです、このまま放置すると、ピン板自体が迫り出し、外れる可能性がある。完全に外れなくても、徐々にピン板が持ち上がってピッチの安定が悪くなり、演奏が出来なくなる可能性がある。修復方法として、チェンバロのサポートブロックのような物を取り付け、木ネジまたはボルトナットで固定する方法があるが、今回の楽器では、高音側はスペースがあったので、サポートブロックをアクションに差し支えない程度に付け、低音側はしっかりした木ネジで固定する事とした。

横板と同じ材質のウォールナットでダボ穴を塞ぎ、その後、着色

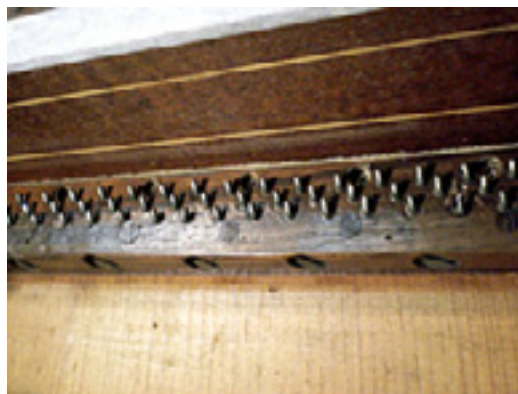
ヒッチピンレールと側板との隙間は木で埋めて、レールが起きてこないよう、ネジ止めする。その後、埋め木をして目立たないよう着色する。

側板との間の隙間埋めが完了

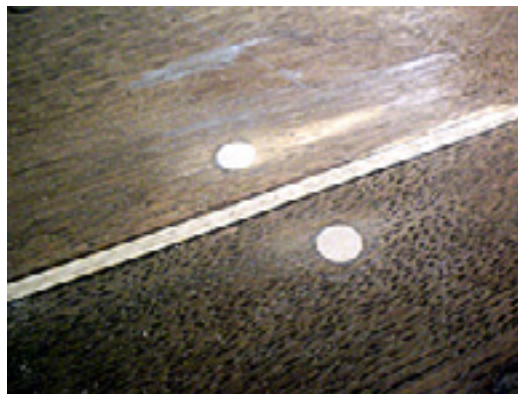
底板自体、経年変化によつての変形は無く、収縮により隙間が出来たものと考えられる。底板の隙間を埋めることによつて、底板を一体化して、楽器自体の

底板とアンダーフレームをネジで固定する、その後埋木して着色

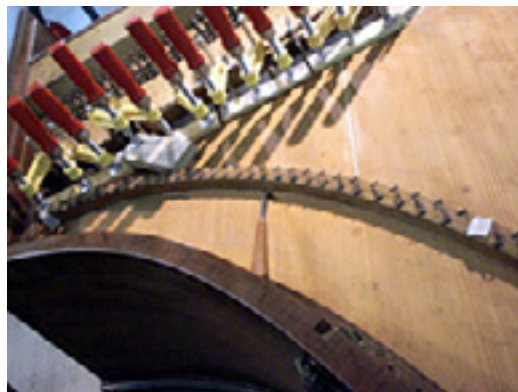
弦のテンションにより、ブリッジ(駒)が響板から離れていた。高音側と低音側を合わせると、ほぼ半分が接着されていた。最初は底板側より棒などで突き上げて接着する方法も考えたが、長年隙間があいた状態なので、かなりの力を加えても、隙間が埋まらず、隙間にきつめに木を埋め木することにより、響板に接着する方法とした。

マスキングテープを張っている箇所が接着されていない箇所

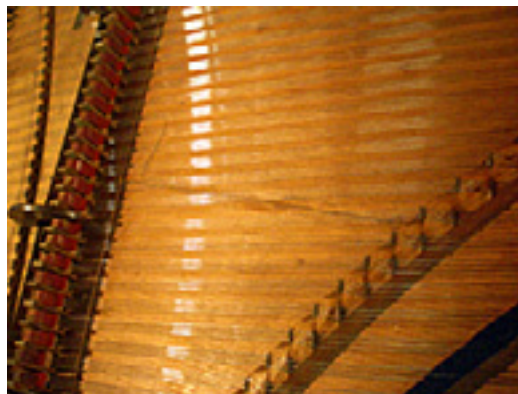
響板も裏板と同様、乾燥による収縮が原因と思われる。響板と同じ古いドイツ松で埋め木をして、修復した。

同じ材質の古いドイツ松を隙間に埋め接着

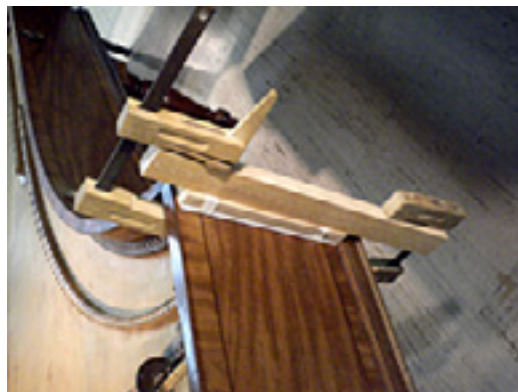
床面から楽器本体までの距離を測ると、鍵盤側の高音部で 1.5cm 持ち上がり、コーナー部で 0.5cm 下がっているのが分かる。突き板(化粧板)で中が分かりにくいですが、コーナーの下部が開いていると思われる。以前の修復でコーナー上部にネジで補強をしているが、しまっている場所なので、補強の意味はない（上に黒く見えるのが以前のネジ）。今回は、下部に大きなネジでこれ以上広がるのを防いだ。

コーナー部修復 本体変形・突き板浮き

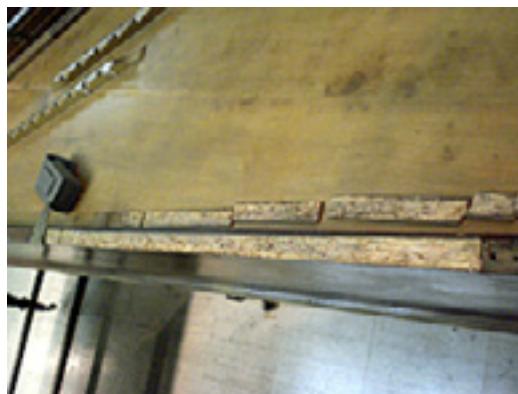
蓋を外してスパインの上部を見ると小さな穴があり、触ると柔らかく押すと凹むので、虫食いが進行していると判断した。上部のウォールナットの板を外すと、約1mに亘り虫食いがあったため、その部分を削り、それに合わせて木を埋め込んだ。

虫食いの状況
