東北地方太平洋沖地震およびその後に発生した津波に関する  
女川原子力発電所の状況について

平成23年5月

東北電力株式会社

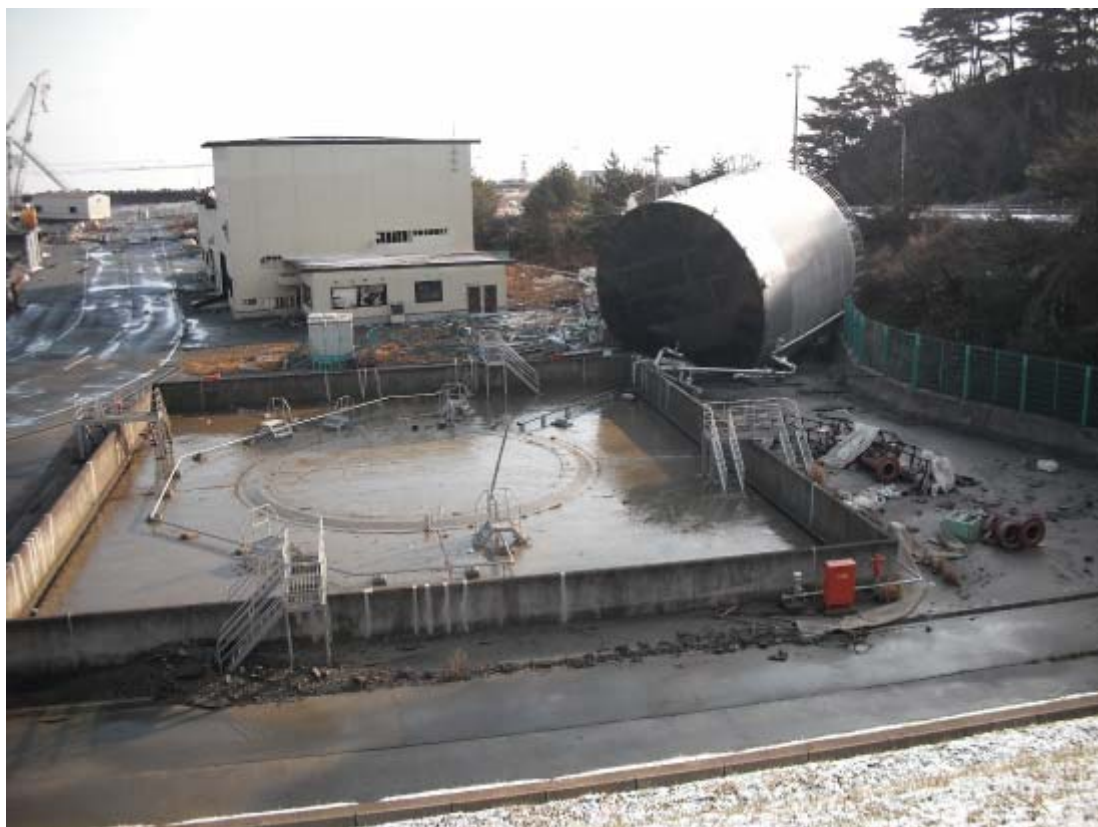
重油貯蔵タンク倒壊写真

また、重油移送ポンプが浸水し、油の輸送管が損傷していることを確認した。

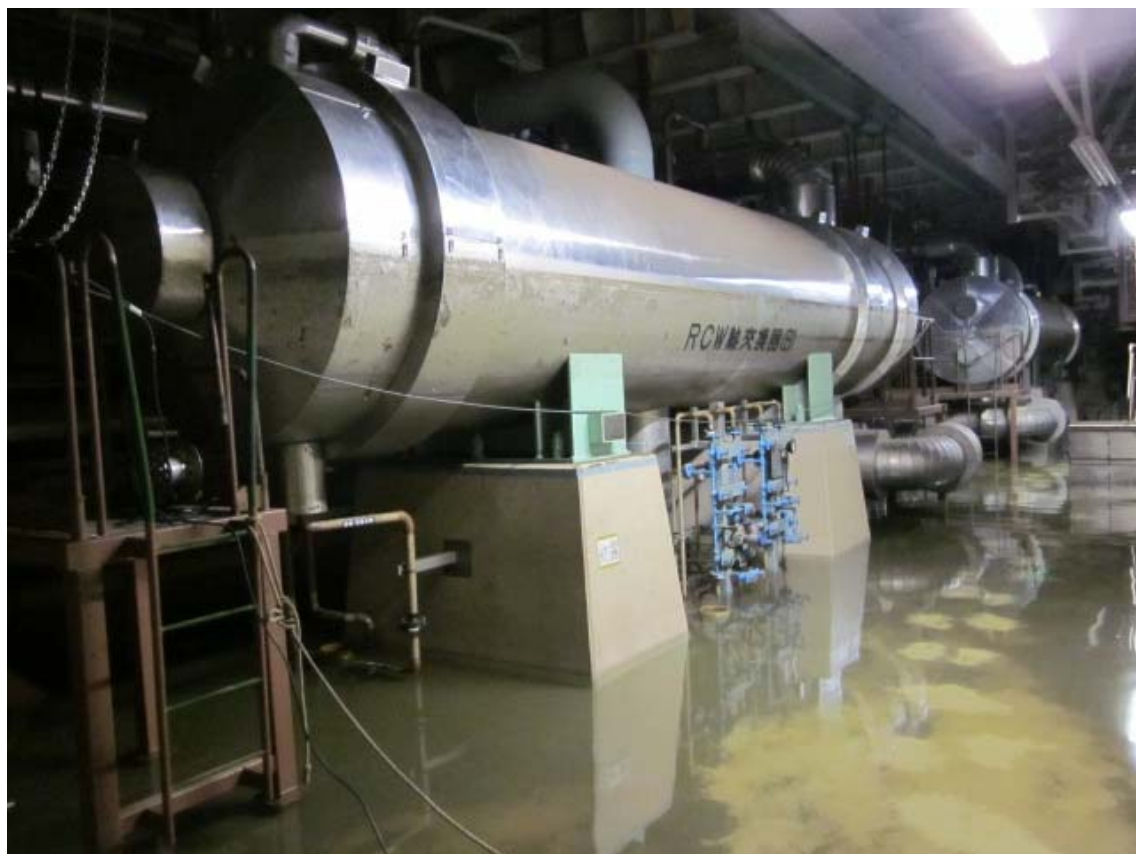
R C W熱交換器（B）室における海水の浸水状況

また、RCW熱交換器(B)室とRSW(B)配管トレンチ間の配管貫通部が損傷していることを確認した。

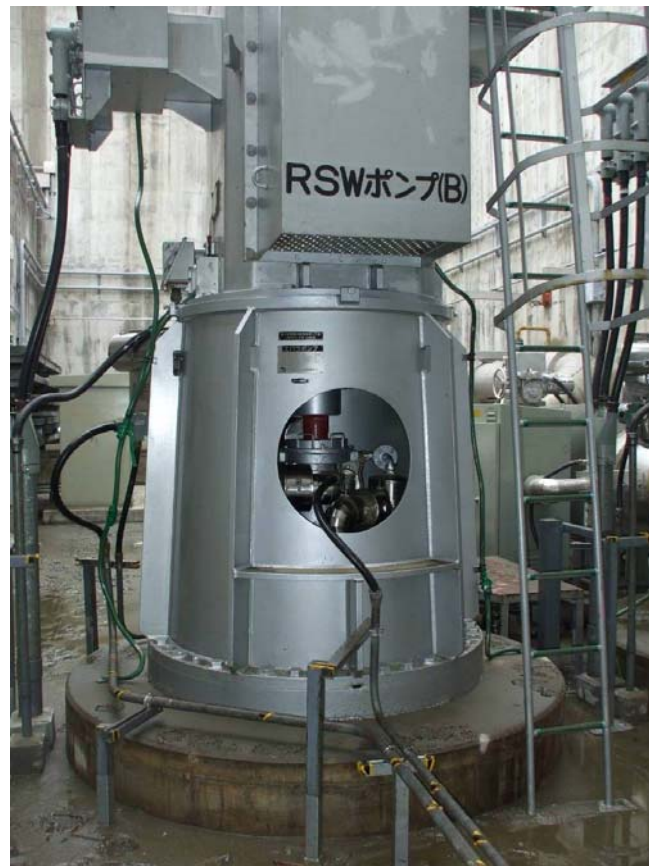
R S Wポンプ（B）（海水排水後）

また、RSWポンプ(B)エリアとRSW(B)配管トレンチ間のケーブルトレイ貫通部および配管貫通部が損傷していること、ならびにRSWポンプ(B)、(D)モータに浸水跡を確認した。

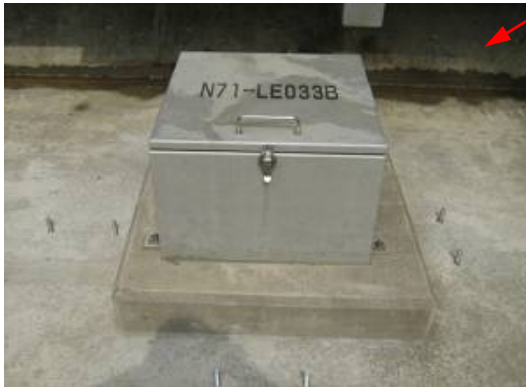
<対策前>

循環水ポンプ自動停止用水位計貫通部の閉止  
状況

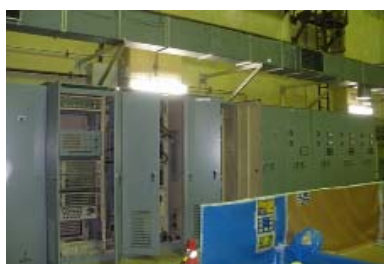
No. 1

| No. | 号機 | 建屋 | 管理区域 | 件名 |
|---|---|---|---|---|
| 1 | 1号機 | 原子炉建屋 | 内 | 燃料交換機入出力装置の破損 |

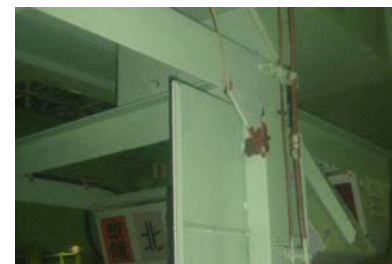
No. 6, 23

| No. | 号機 | 建屋 | 管理区域 | 件名 |
|---|---|---|---|---|
| 6 | 1号機 | 原子炉建屋 | 内 | 天井クレーン運転席鋼材等の損傷 |
| 23 | 2号機 | 原子炉建屋 | 内 | 天井クレーン運転席鋼材等の損傷 |

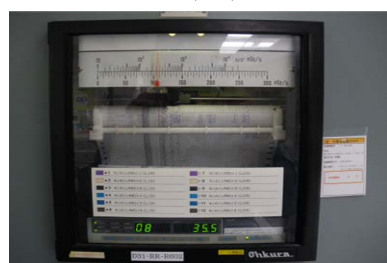
No. 9

| No. | 号機 | 建屋 | 管理区域 | 件名 |
|---|---|---|---|---|
| 9 | 1号機 | 制御建屋 | 外 | モニタリングポスト(チャンネル6) モジュールの故障に伴う指示不良 |

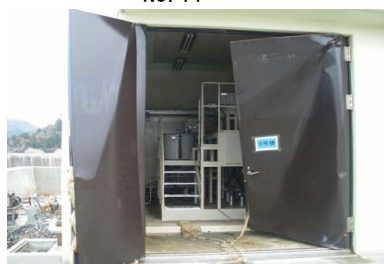
No. 17, 18, 34, 53

| No. | 号機 | 建屋 | 管理区域 | 件名 |
|---|---|---|---|---|
| 17 | 1号機 | 屋外 | 外 | 1号機放水口モニターの津波による浸水および破損 |
| 18 | 1号機 | 屋外 | 外 | 1号機放水口モニター(試験運用機)の津波による浸水および破損 |
| 34 | 2号機 | 屋外 | 外 | 2号機放水口モニターの津波による浸水および破損 |
| 53 | 3号機 | 屋外 | 外 | 3号機放水口モニターの津波による浸水および破損 |

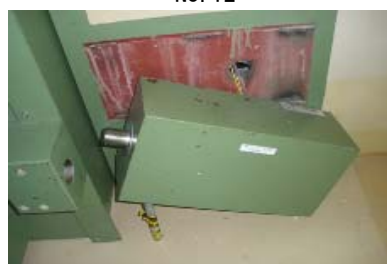
No. 19, 20

| No. | 号機 | 建屋 | 管理区域 | 件名 |
|---|---|---|---|---|
| 19,20 | 2号機 | 原子炉建屋 | 内 | 地下1階電動ステップバック遮へい扉の施錠装置の破損 (計2件発見) |

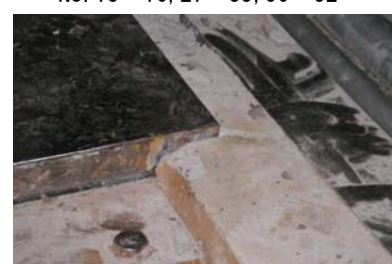
No. 26

| No. | 号機 | 建屋 | 管理区域 | 件名 |
|---|---|---|---|---|
| 26 | 2号機 | タービン建屋 | 内 | 蒸気タービン中間軸受箱の基礎の損傷 |

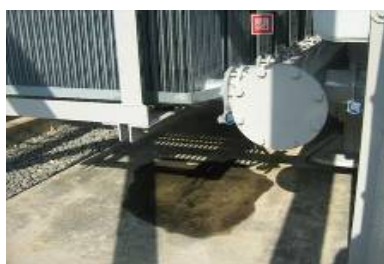
No. 35

| No. | 号機 | 建屋 | 管理区域 | 件名 |
|---|---|---|---|---|
| 35 | 2号機 | 屋外 | 外 | 起動用変圧器放熱器油漏れ |

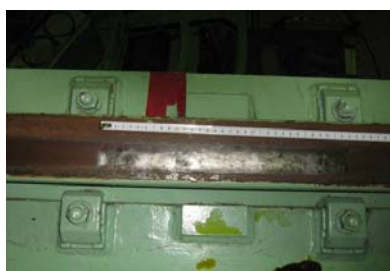
No. 44

| No. | 号機 | 建屋 | 管理区域 | 件名 |
|---|---|---|---|---|
| 44 | 3号機 | 原子炉建屋 | 内 | 天井クレーン走行部等の損傷 |

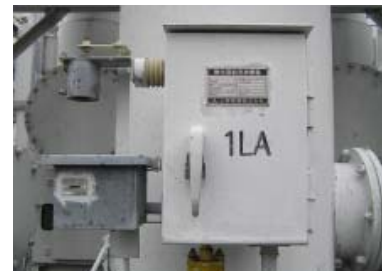
No. 54

| No. | 号機 | 建屋 | 管理区域 | 件名 |
|---|---|---|---|---|
| 54 | 共用 | 屋外 | 外 | 牡鹿1号線避雷器の損傷 |

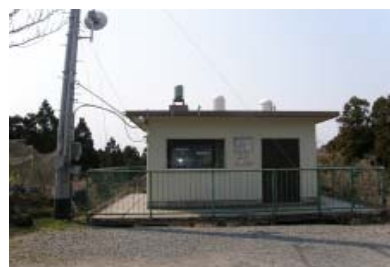
No. 55

| No. | 号機 | 建屋 | 管理区域 | 件名 |
|---|---|---|---|---|
| 55 | 共用 | 屋外 | 外 | 当社モニタリングステーション(4局)の停電および伝送回線停止に伴う欠測 |

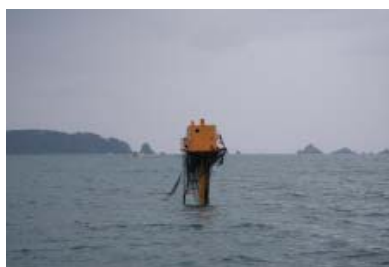
No. 56

| No. | 号機 | 建屋 | 管理区域 | 件名 |
|---|---|---|---|---|
| 56 | 共用 | 屋外 | 外 | 海水温度モニタリング装置の津波による破損に伴う全局欠測 |
